3. Dokumentation von Gebäuden, Monumenten und Freiflächen

3.1 Gebäude

HAUPTSTRASSE 18

- **Vorderhaus**
- **Fachwerk-Traufenhaus**
- **Wohn- und Geschäftshaus**
- **Kernbauzeit: nach 1824**

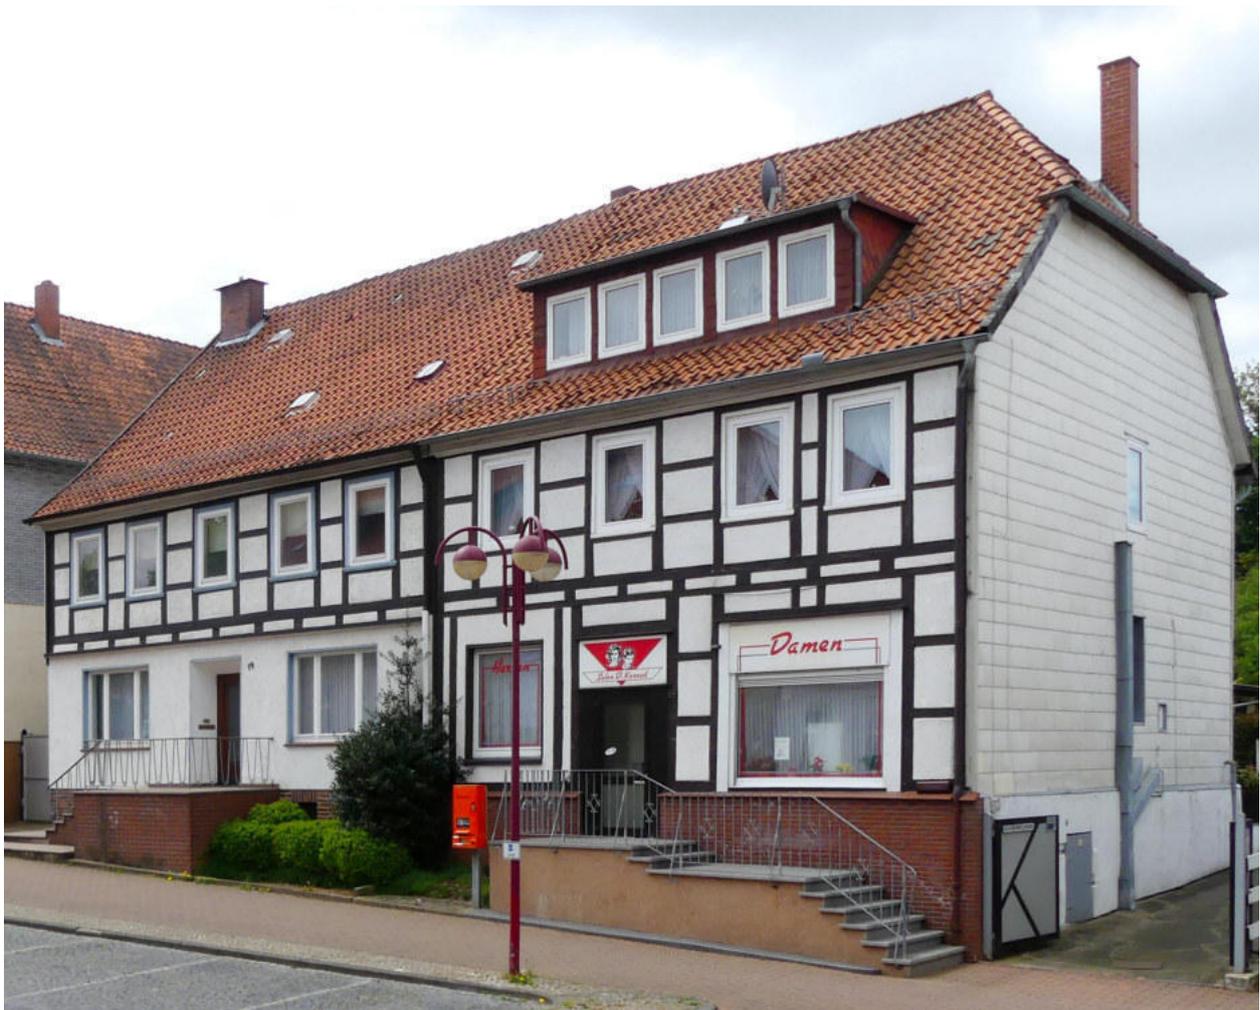
Abb. 3.1.1: Nordostansicht der Häusergruppe Hauptstraße 18 (vorn) und 19. Die beiden nach dem Brand von 1824 errichteten Fachwerkhäuser sind bei gleichartiger Kubatur unterschiedlich breit. Der vollständig mit Eternitplatten verkleidete Nordgiebel von Haus Nr. 18 schließt mit einem Krüppelwalm ab.

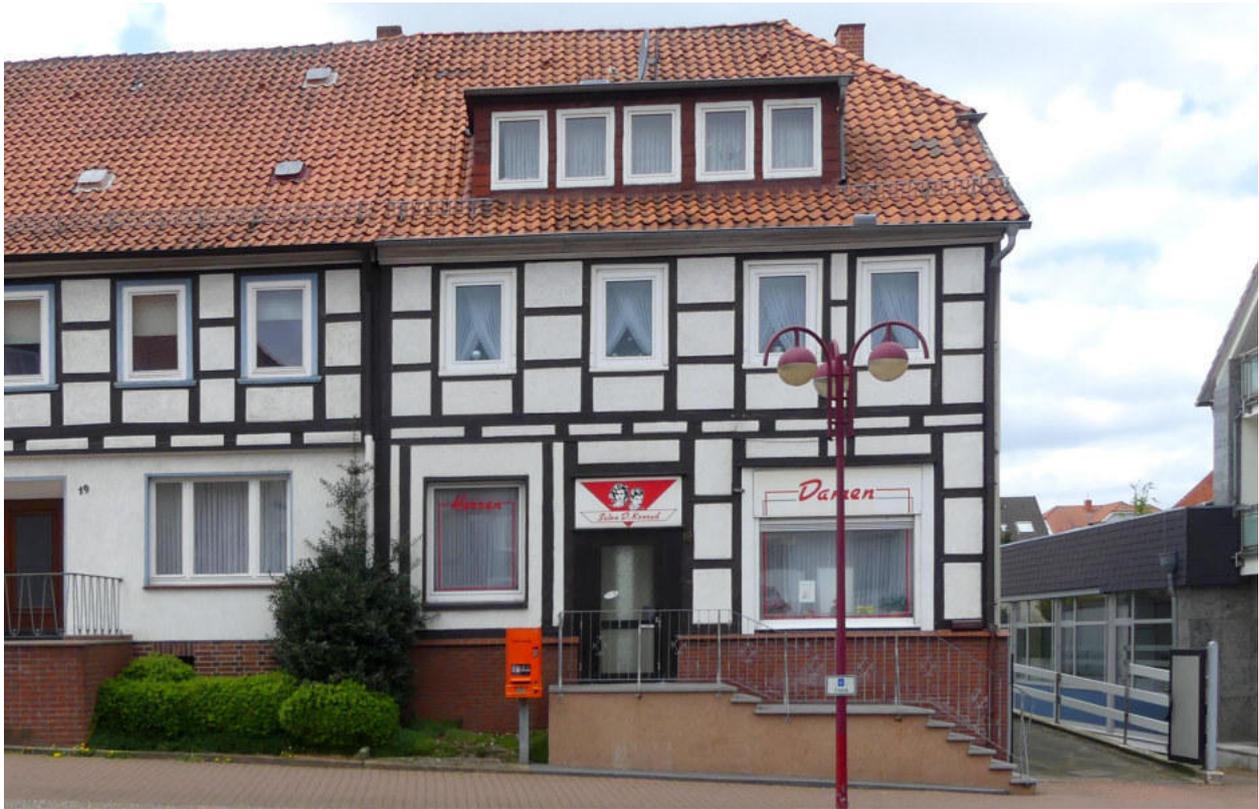
Abb. 3.1.2: Die Westfassade zeigt ein asymmetrisches Fassadengefüge mit Doppelständerfachwerk und vier Fensterachsen. Das Erdgeschoss wurde im Zuge eines Ladeneinbaus in den 1960er Jahren verändert; wohl gleichzeitig erfolgte ein Umbau der Freitreppe. Die breite Gaube entstand 1965/66 (Dachausbau).

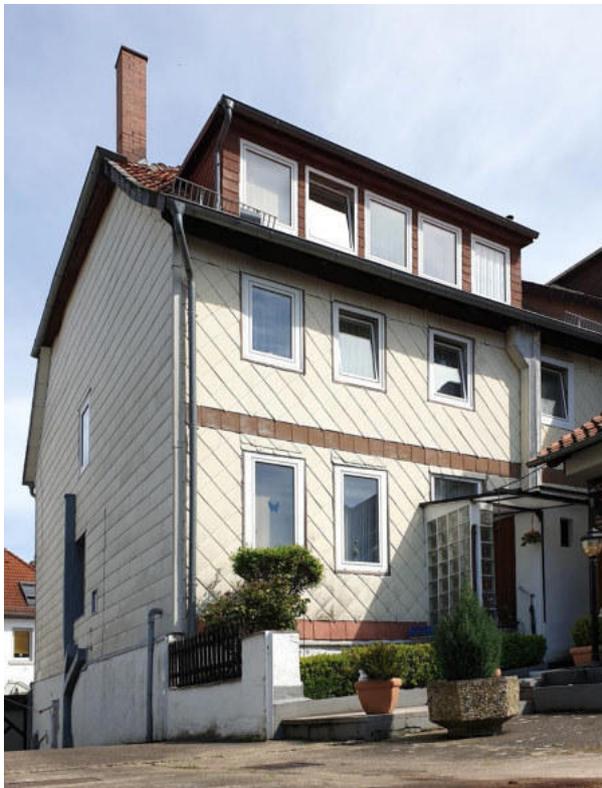
Abb. 3.1.3: Nordwestansicht mit verkleideter Giebel- und Rückfassade und Eingangsvorbau. Auch die hofseitige Dachfläche zeigt eine breite Gaube.

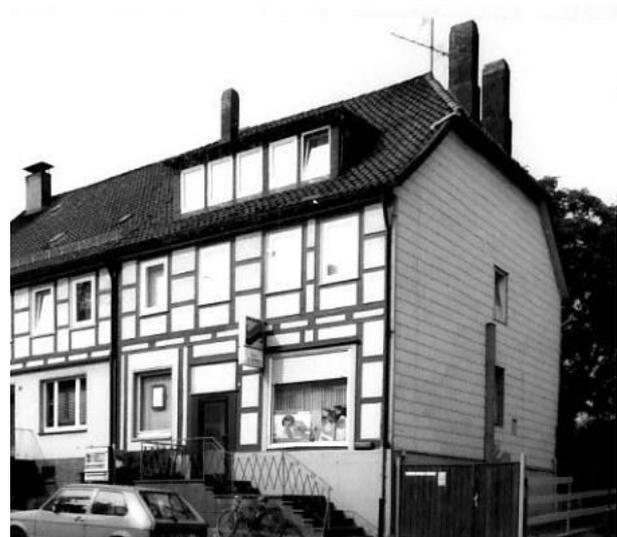
Abb. 3.1.4: Nordostansicht von 1985. Der Bestand ist seitdem fast unverändert; lediglich einer der Schornsteine am Krüppelwalm ist heute entfernt.

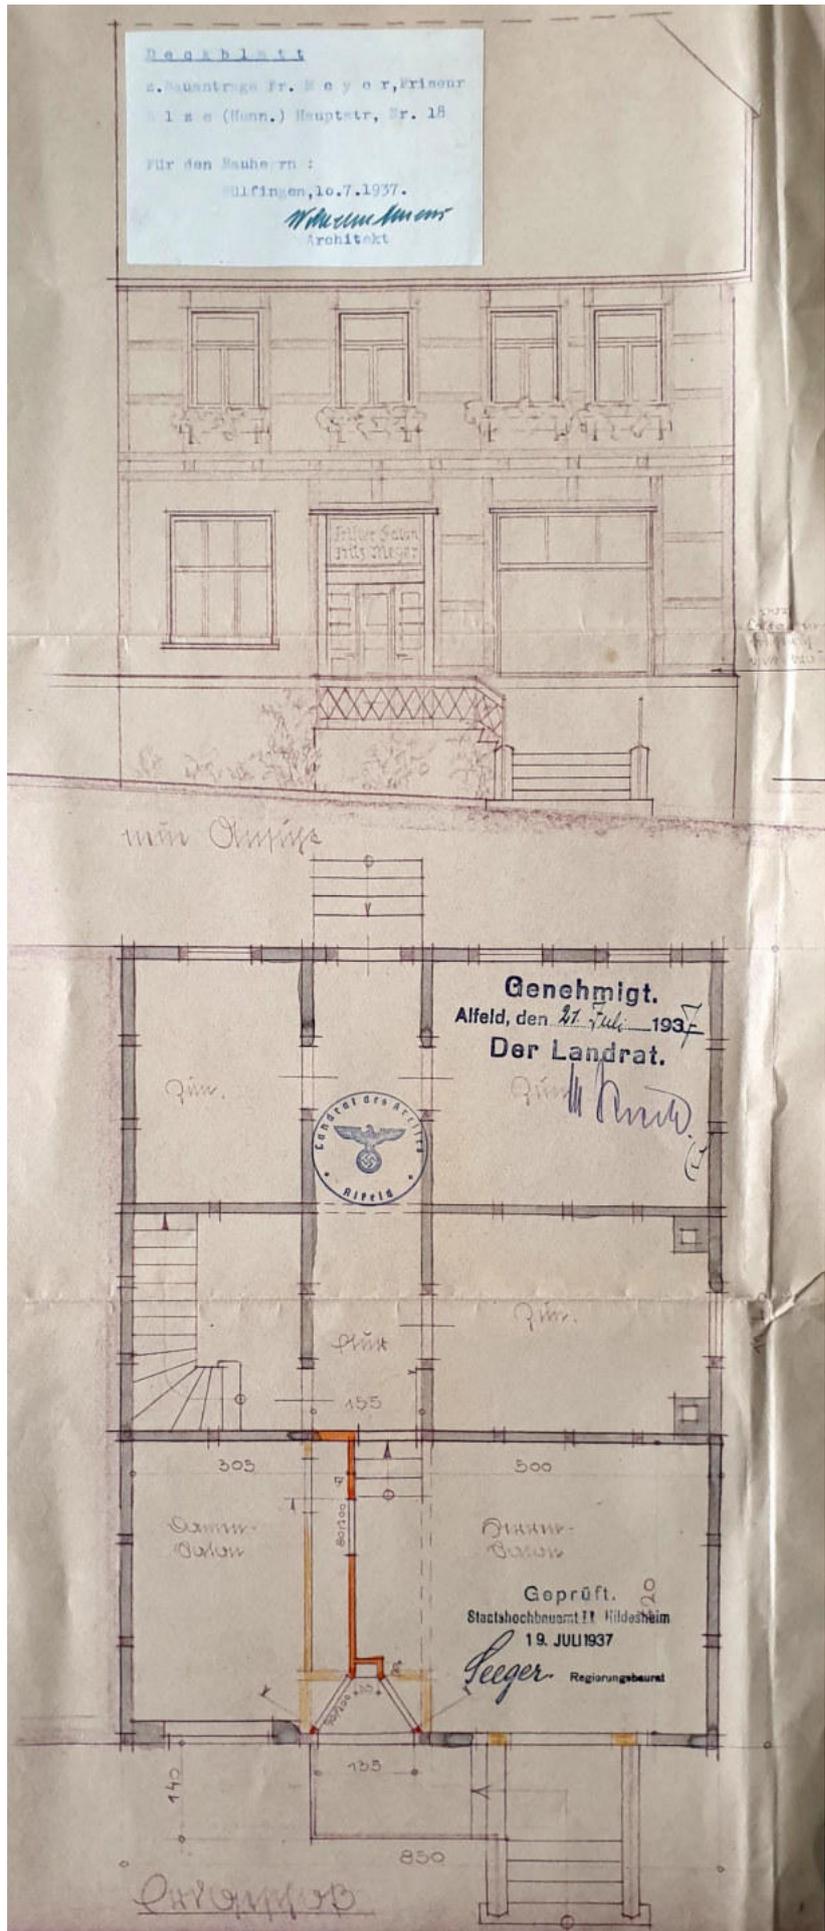
Abb. 3.1.5: Umbauplanung aus dem Jahr 1937 für das Erdgeschoss (Einrichtung Friseursalon) mit Erneuerung der Eingangstreppe.

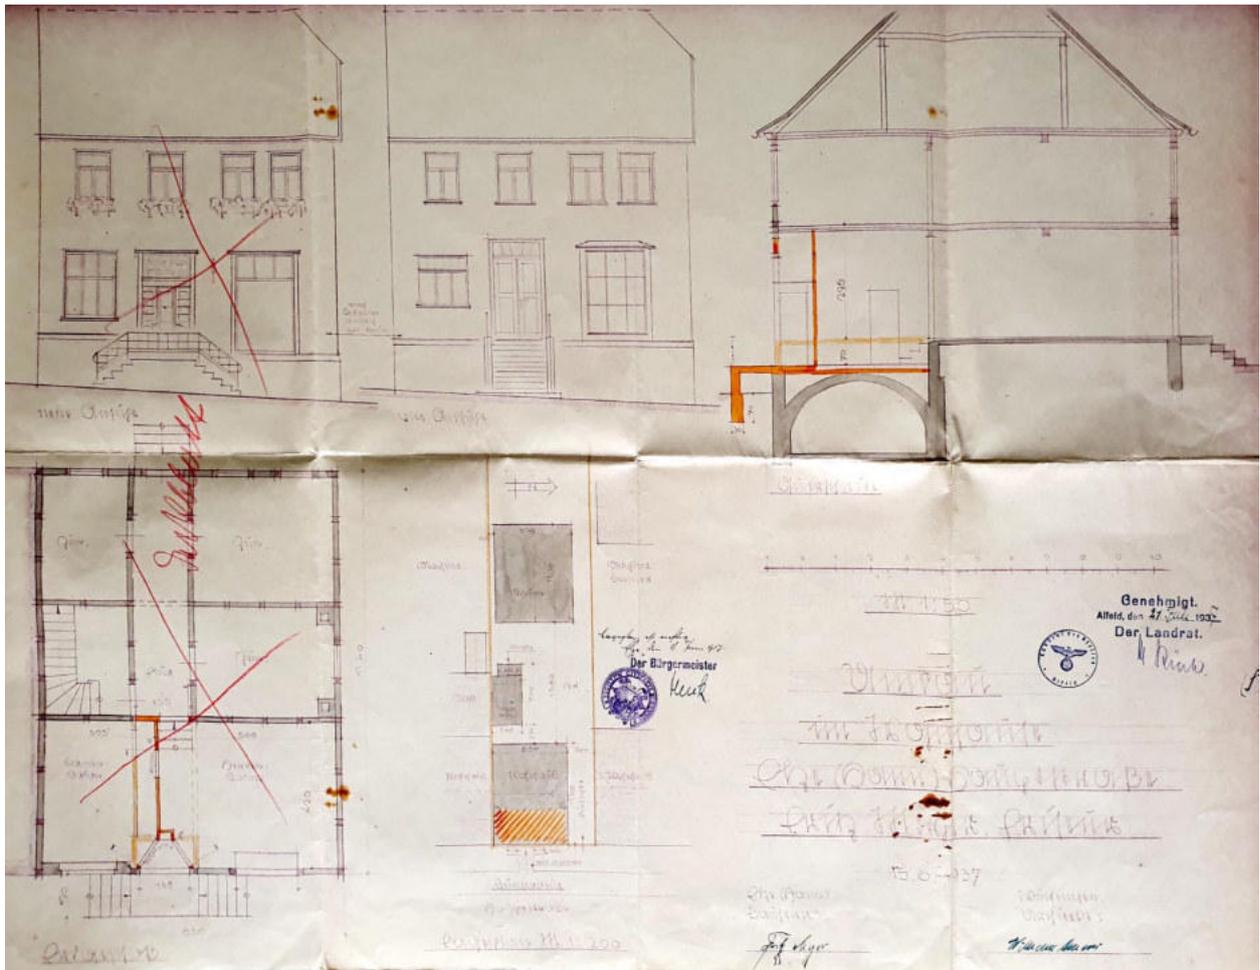
Abb. 3.1.6: Umbauplanung von 1937 (Friseursalon) mit abgelehnter Entwurfsvariante, alter Ansicht sowie Querschnitt mit Lage des Gewölbekellers.

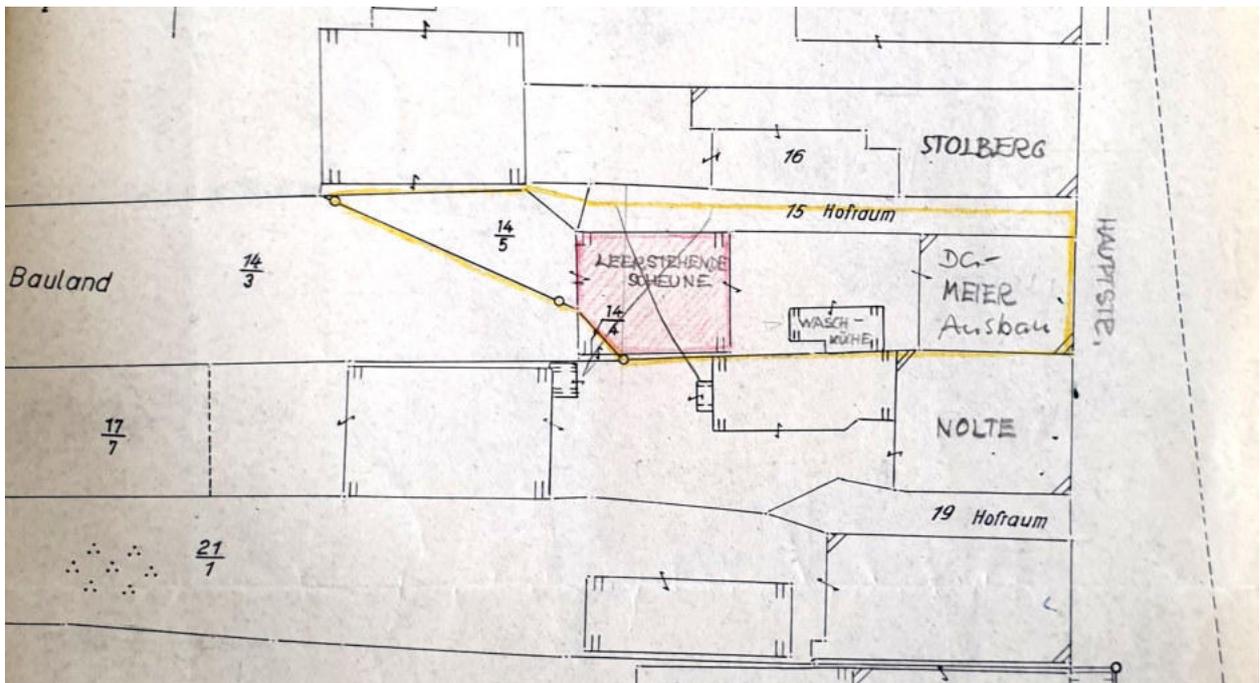
Abb. 3.1.7: Lageplan aus dem Jahr 1964 (Ausschnitt) mit verkleinerter Parzelle und Darstellung der seinerzeit leerstehenden Scheune.

Im rückwärtigen Bereich des Grundstücks Hauptstraße 18 stand seit dem frühen 19. Jahrhundert eine die gesamte Breite der Parzelle einnehmende Scheune, die letztmals 1964 in einem Lageplan (Abb. 3.1.7) verzeichnet und hier als leerstehend beschrieben ist. Vermutlich erfolgte kurz darauf der Abbruch. Das heute bestehende Nebengebäude wurde vermutlich im letzten Drittel des 20. Jahrhunderts errichtet.

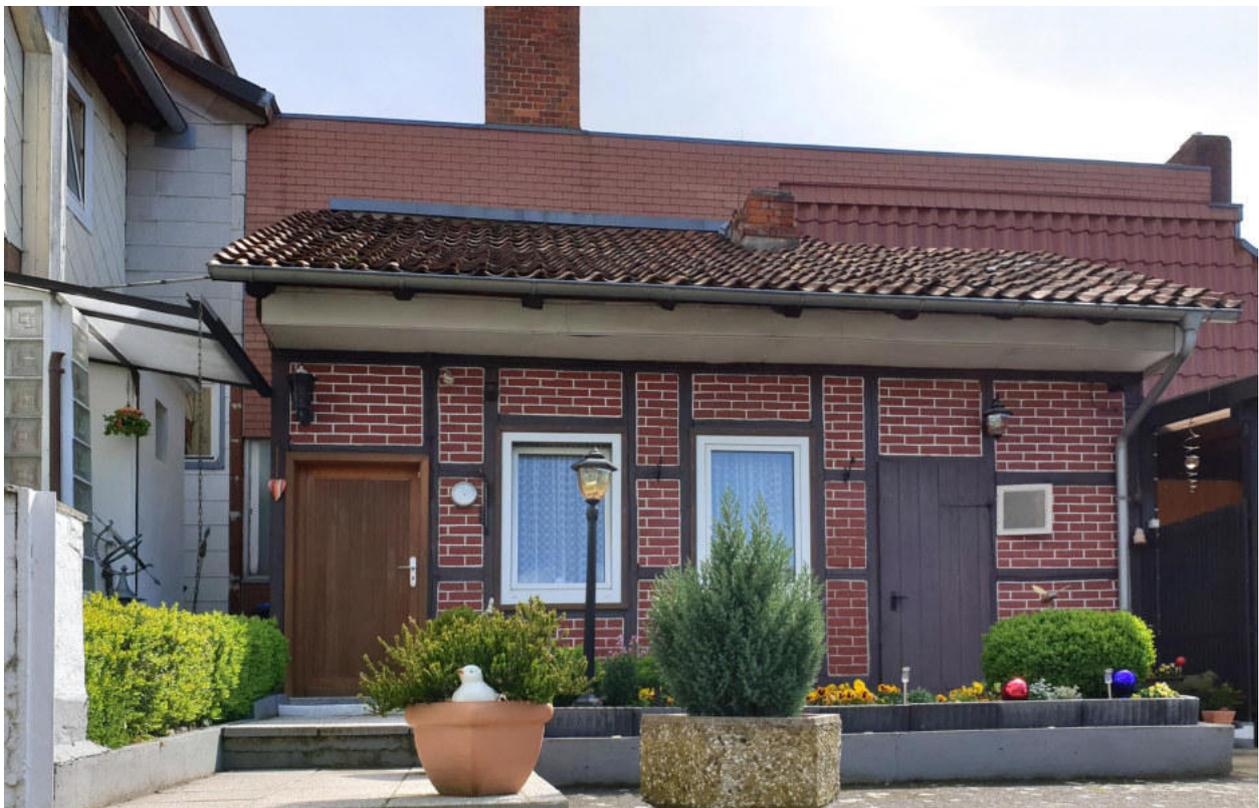
Abb. 3.1.8: Nordansicht des um 1900 entstandenen Nebengebäudes an der südlichen Grundstücksgrenze. Der z.T. in Doppelständerfachwerk verzimmerte Bau zeigt ein ziegelgedecktes Pultdach mit weitem Überstand. Der Ostteil beinhaltet eine Wohnnutzung.

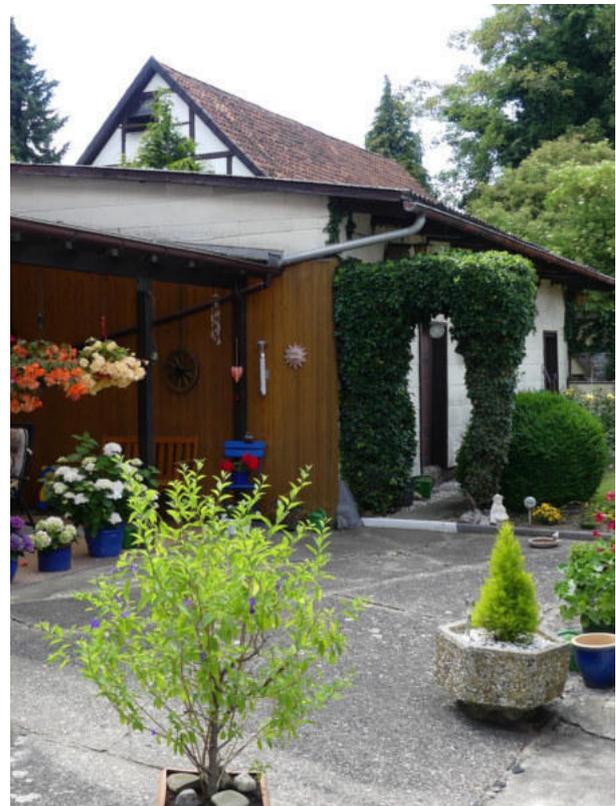
Abb. 3.1.9: Nordostansicht des Nebengebäudes mit eingezogener Laube (links).

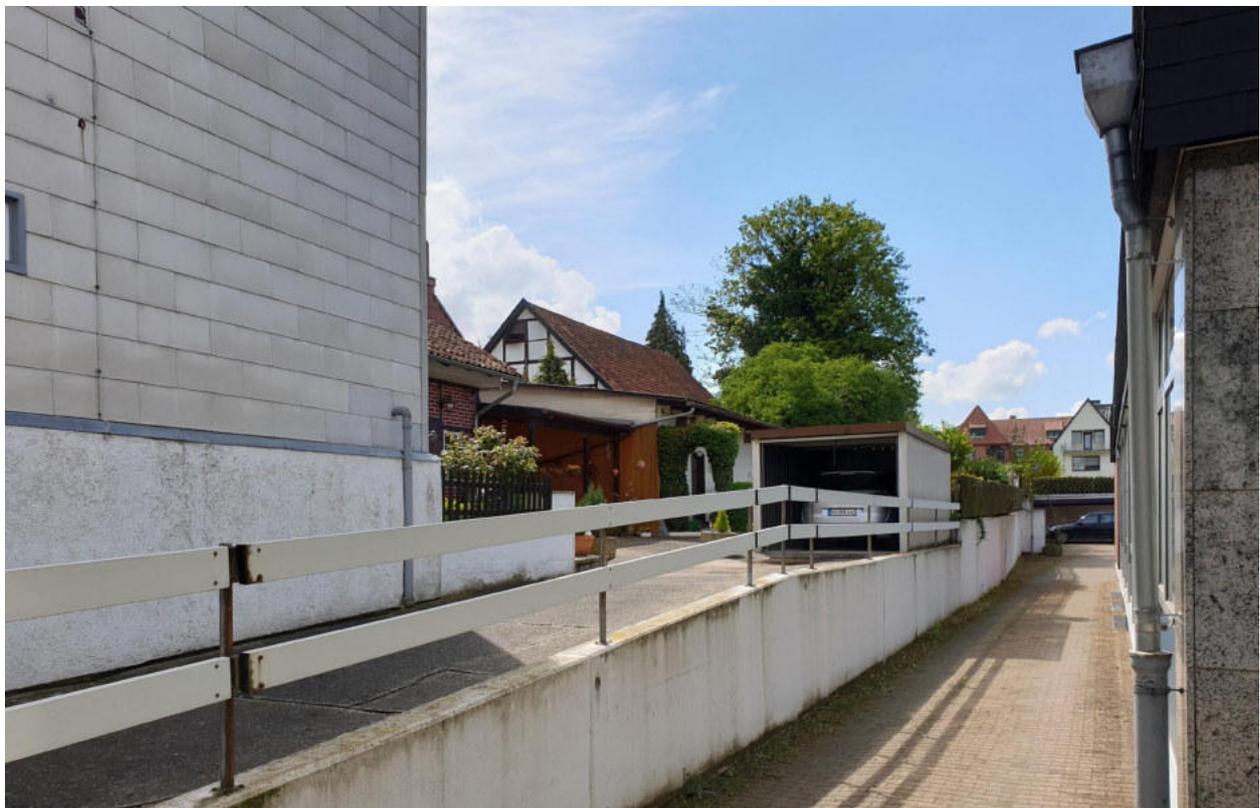
Abb. 3.1.10: Vor dem Nordgiebel des Vorderhauses befindet sich eine Auffahrtsrampe zur Garage. Zwischen den Parzellen Hauptstraße 18 und 17 (rechts) befindet sich eine Grundstücksmauer mit Niveauversprung.

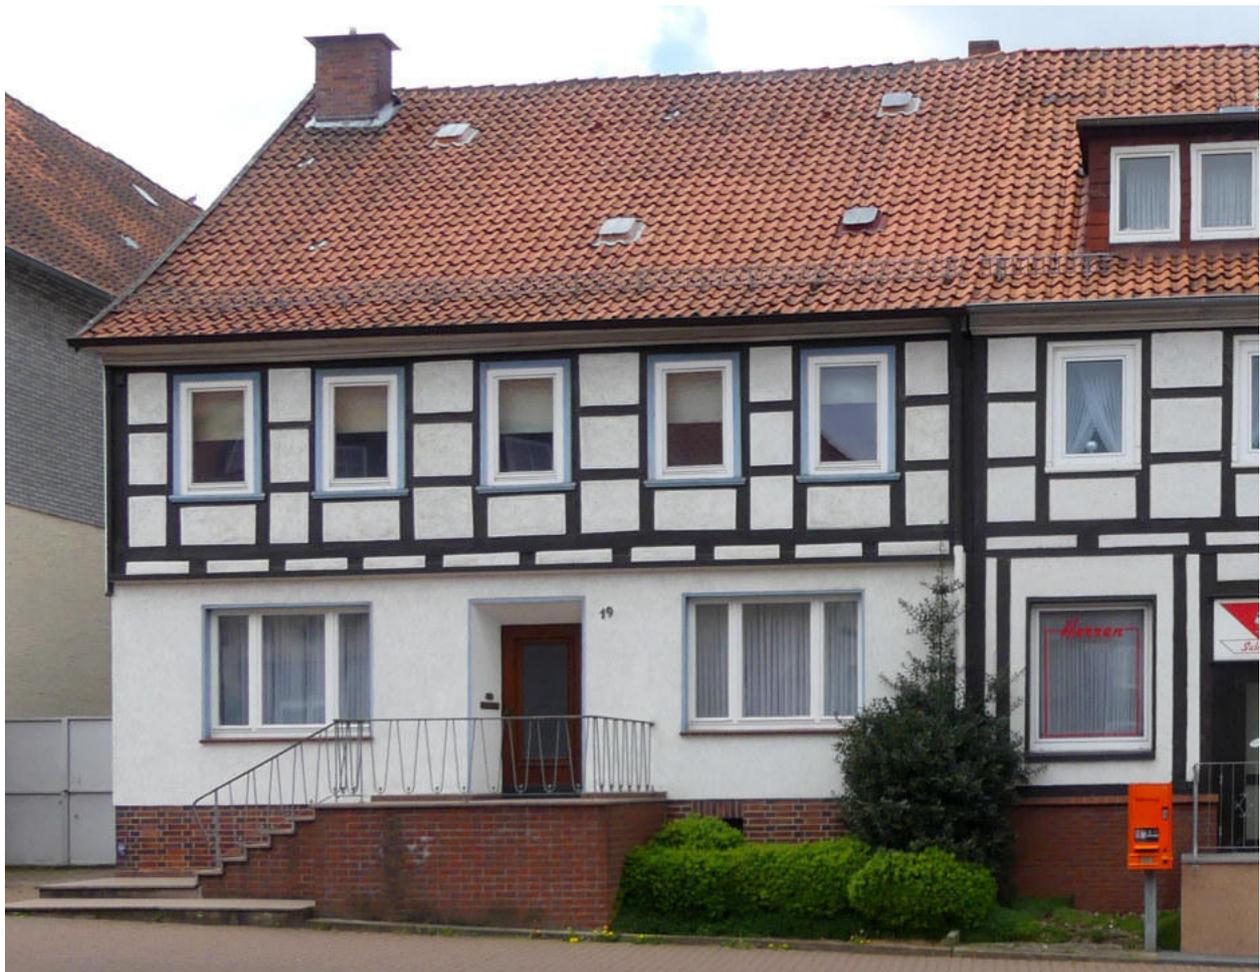
Abb. 3.1.11: Ostansicht der Straßenfassade. Der Treppenvorbau wurde im Rahmen eines Umbaus im Jahr 1958 errichtet; davor existierte eine geradlinig auf die Haustür ausgerichtete Freitreppe (vgl. Abb. 3.1.14).

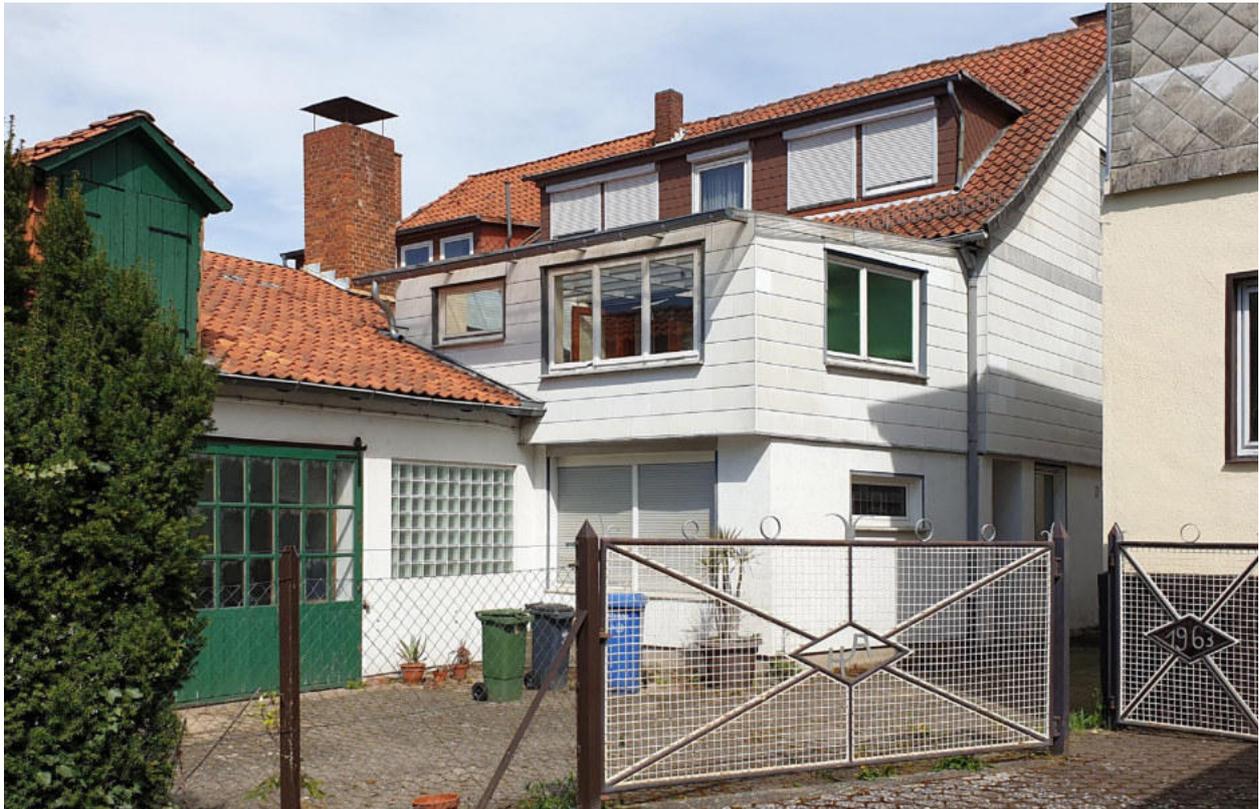
Abb. 3.1.12: Südwestansicht der Hausrückseite (vom Grundstück Hauptstraße 20) mit rückseitigem Anbau und darauf errichtetem Wintergarten (Erdgeschoss massiv). Mit den Anbauten wurde das Seitengebäude (links, ehem. Werkstatt) stark überformt.

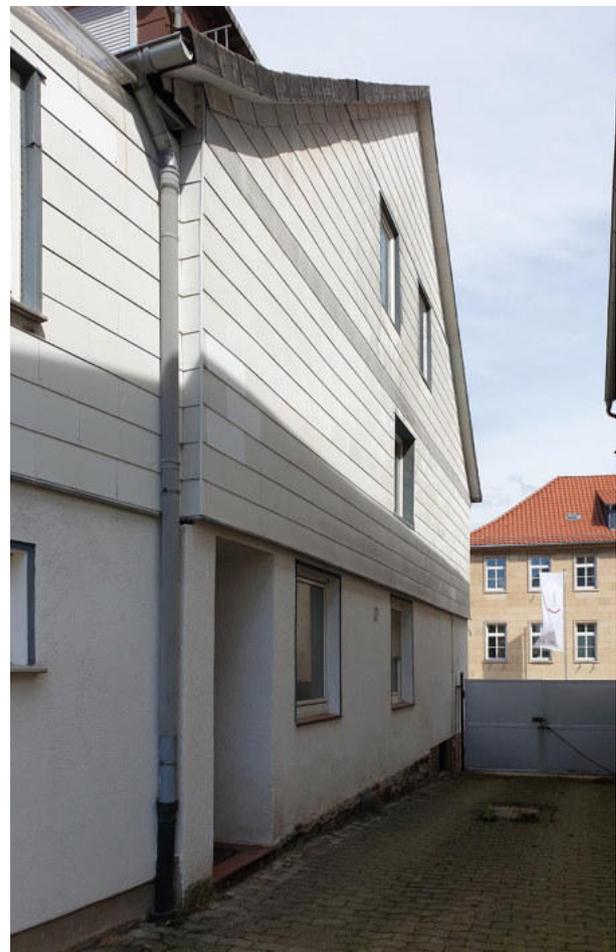
Abb. 3.1.13: Südwestansicht der Südgiebelfassade mit Hofeinfahrt. Über dem in Massivbauweise erneuerten Erdgeschoss ist das Fachwerk von Obergeschoss und Giebel mit Eternitplatten verkleidet.

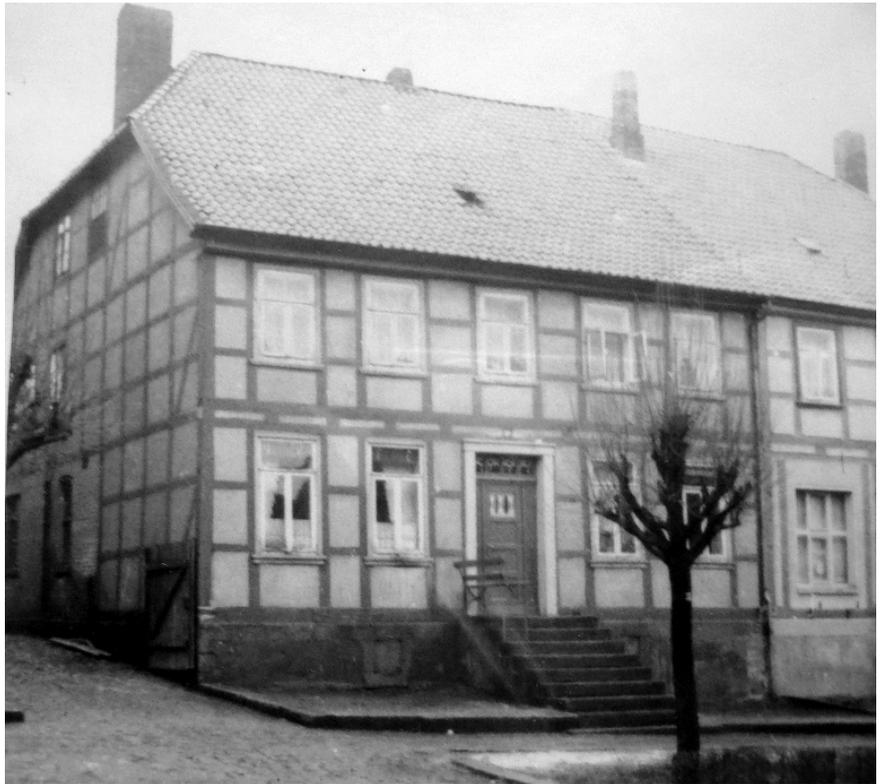
Abb. 3.1.14: Südostansicht des Hauses vor den Umbauten der 2. Hälfte des 20. Jahrhunderts mit der wohl kernbauzeitlichen Eingangssituation und Fenstern aus dem 19. Jahrhundert. Der Südgiebel an der Grundstückszufahrt weist einen Krüppelwalm auf.

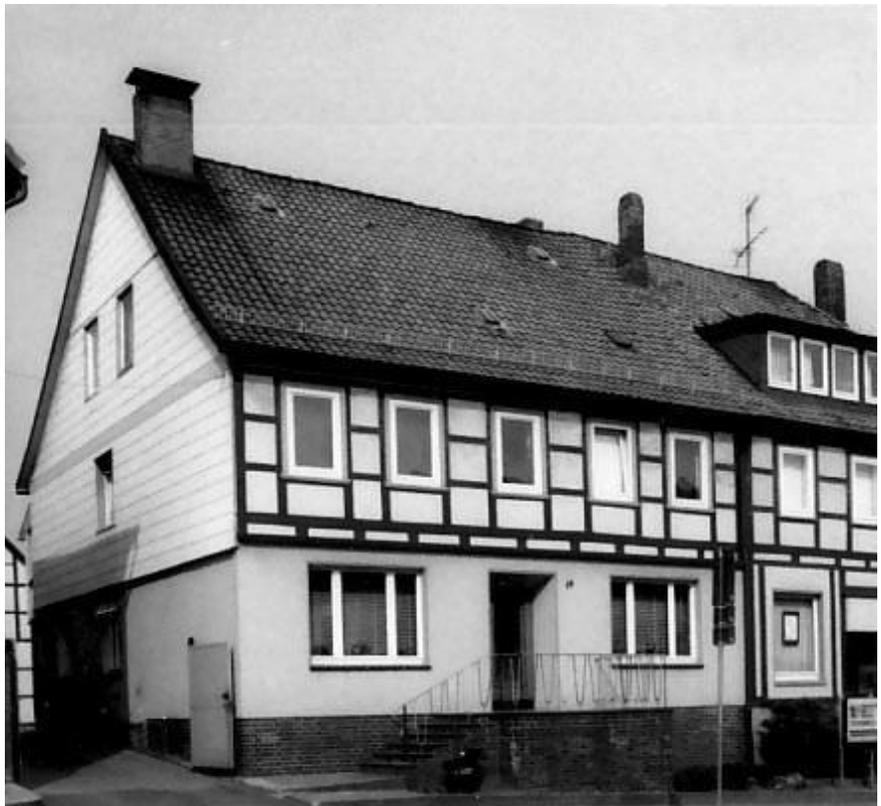
Abb. 3.1.15: Wie vor, Aufnahme von 1985. Fassaden und Dach zeigen keine nennenswerten Unterschiede zum heutigen Bestand.

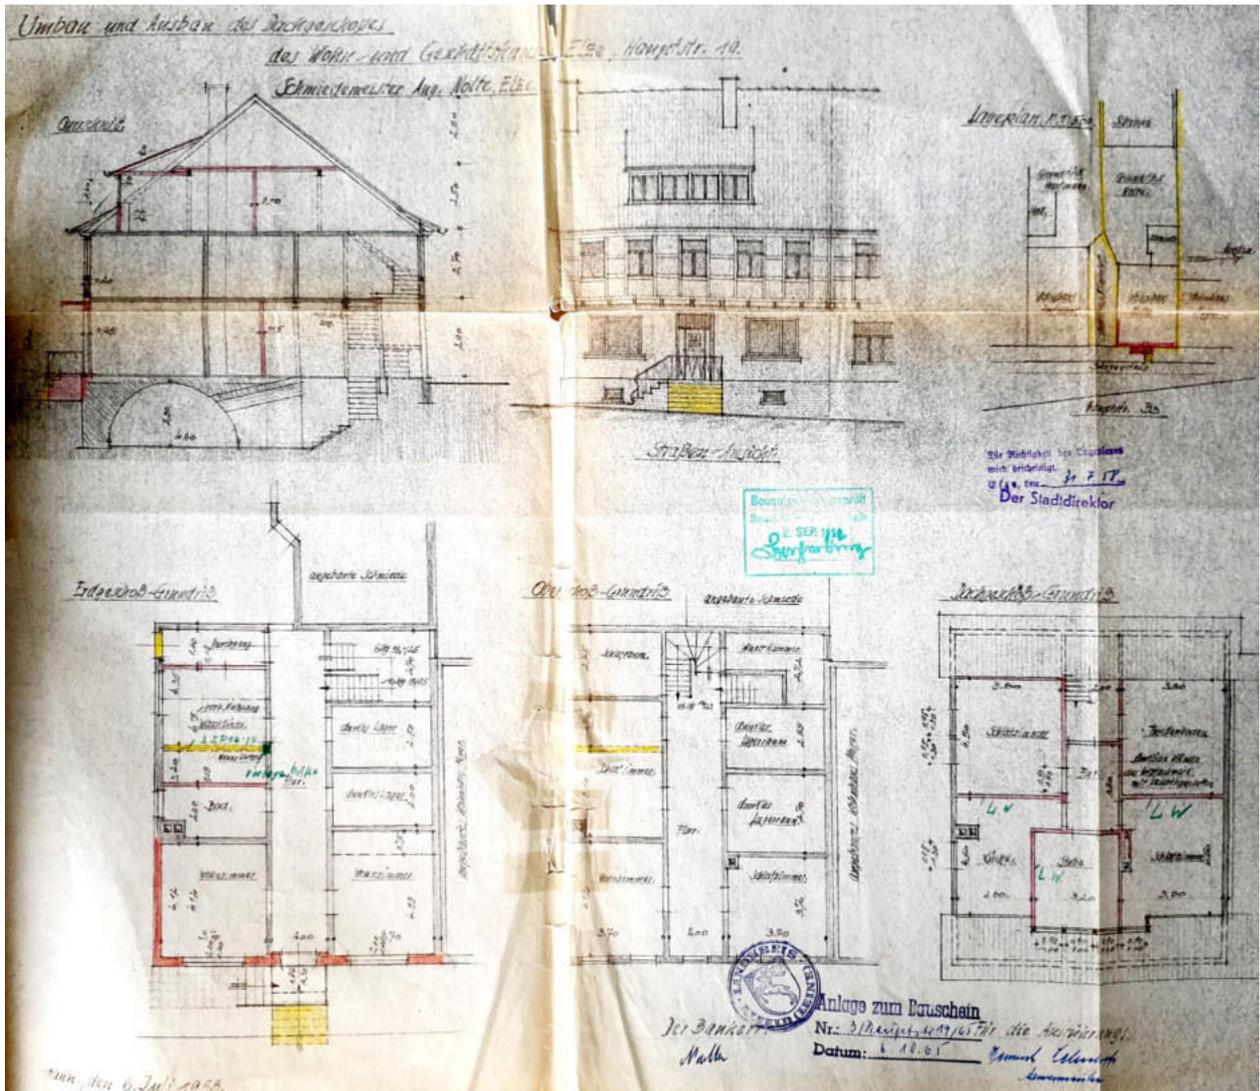
Abb. 3.1.16: Umbauplanung für die Neugestaltung des Erdgeschosses mit massivem Erdgeschoss und der Freitrepp, 1958.

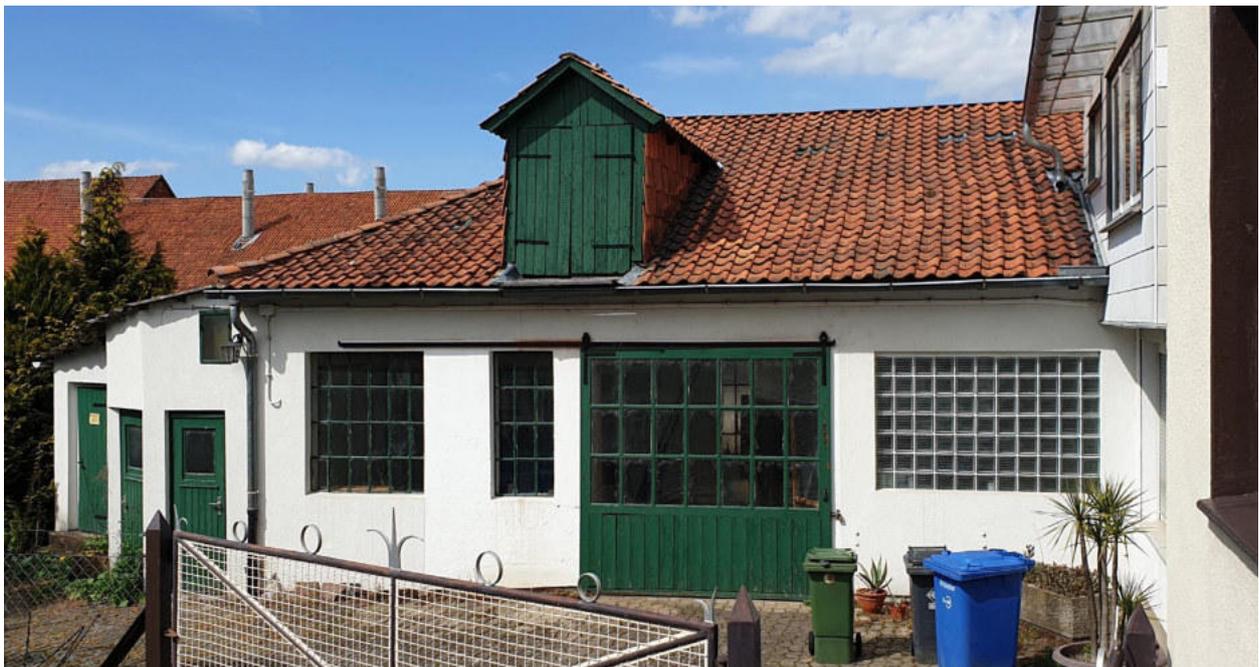
Abb. 3.1.17: Südansicht des Seitengebäudes mit den Anbauten von 1950 (links). Der Ostteil des sonst im kernbauzeitlichen Zustand erhaltenen Werkstattgebäudes ist durch ein Wandfeld mit modernen Glasbausteinen sowie durch den Anbau an das Vorderhaus (s.o.) überformt.

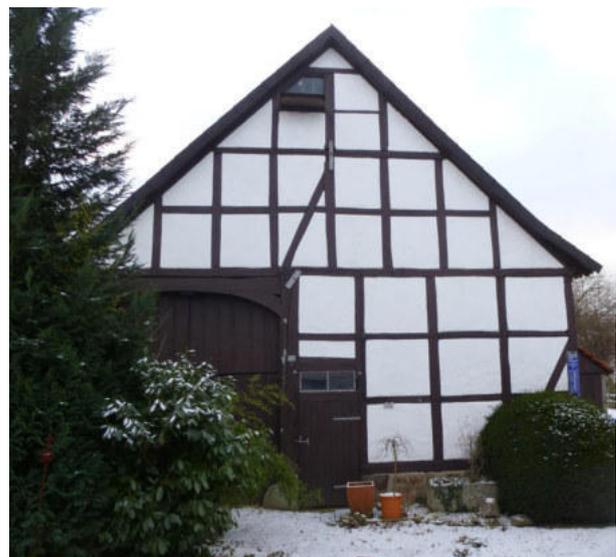
Abb. 3.1.18: Giebelfront der ehemaligen Scheune, Ostansicht mit Toreinfahrt und Fußgängertür.

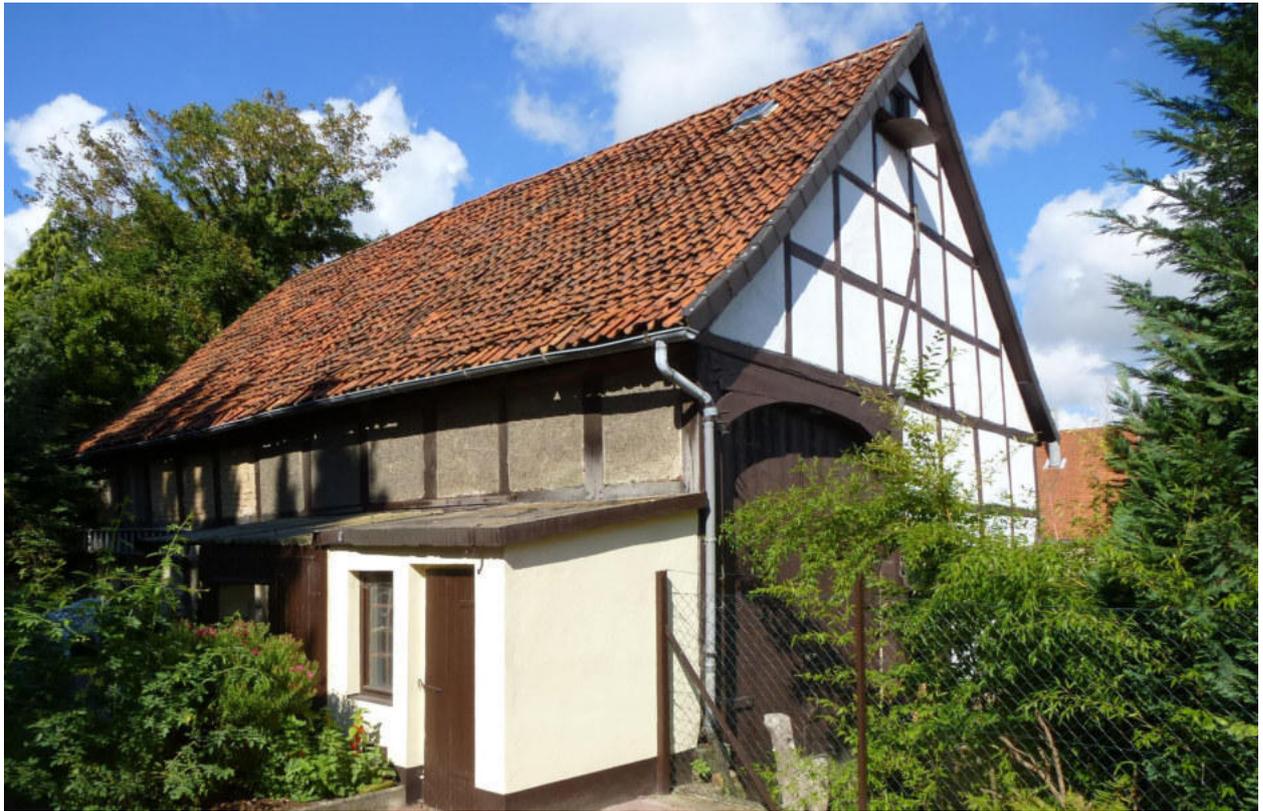
Abb. 3.1.19: Südostansicht der Scheune. Die Anbauten im Vordergrund gehören zum Grundstück Hauptstraße 20.

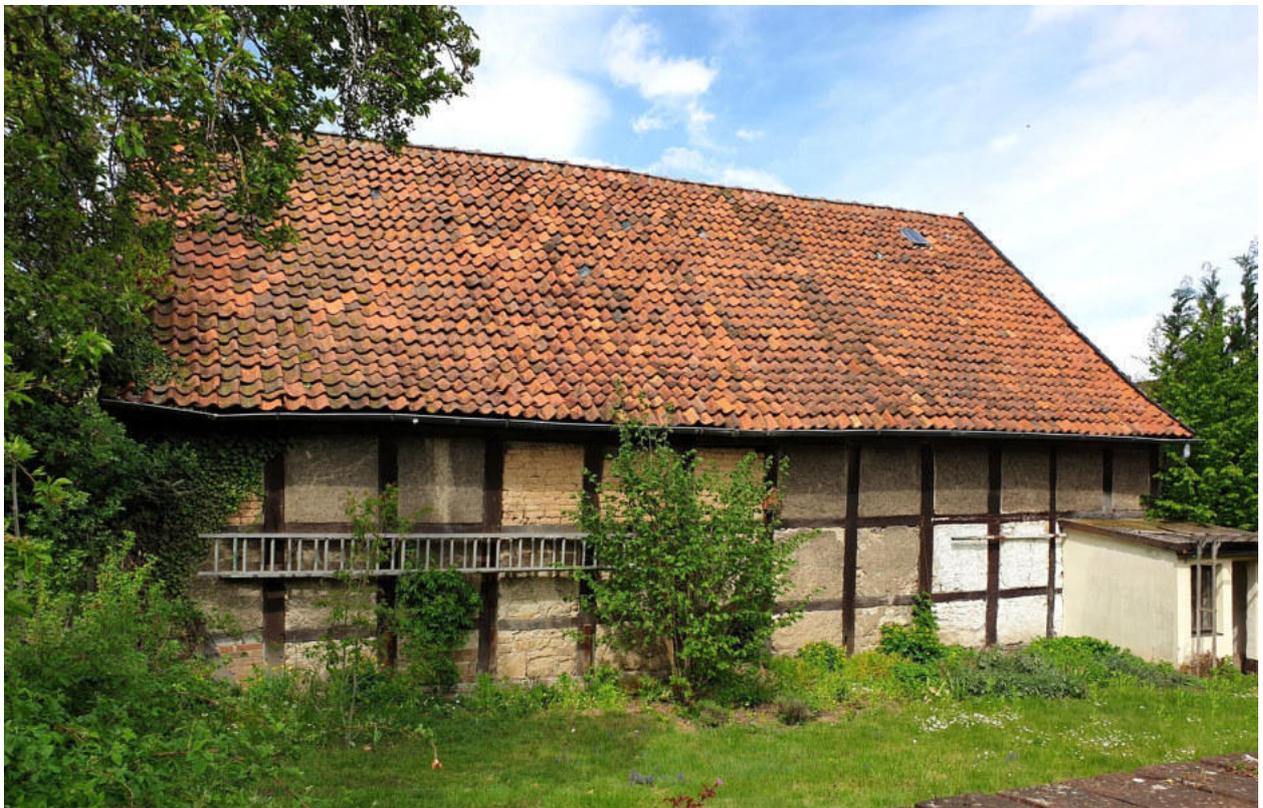
Abb. 3.1.20: Südansicht. Die Traufwand der Scheune steht unmittelbar an der Grundstücksgrenze Hauptstraße 19/20. Das Fachwerkgefüge mit z.T. schadhaftem Gefachputz lässt Ausfachungen aus Bruchsteinen und ungebrannten Lehmsteinen erkennen.

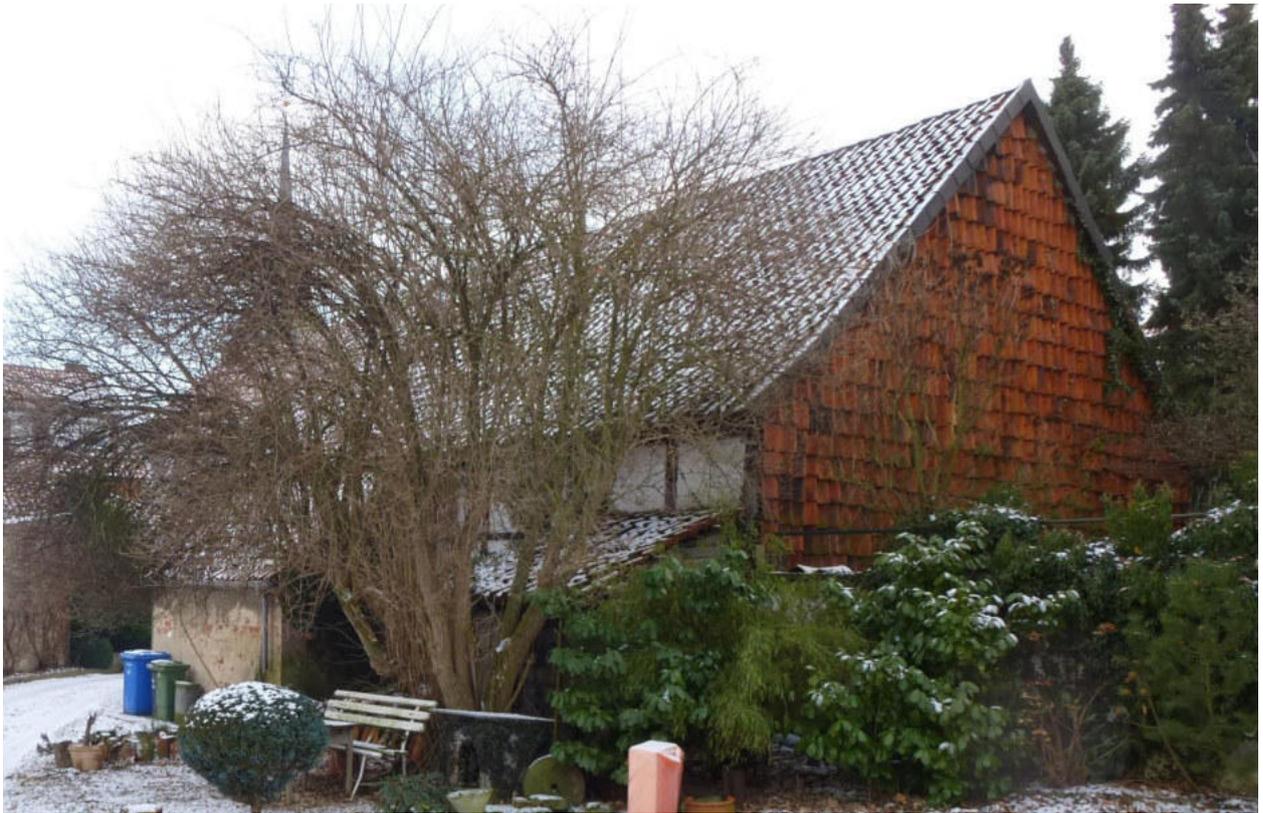
Abb. 3.1.21: Nordwestansicht mit den Anbauten vor der nördlichen Trauffassade. Der Westgiebel ist in regionaltypischer Manier mit Dachziegeln verkleidet. Der Anbau (links) zeigt sich als Garage mit ostseitiger Toröffnung und besteht aus Hochlochziegelmauerwerk.

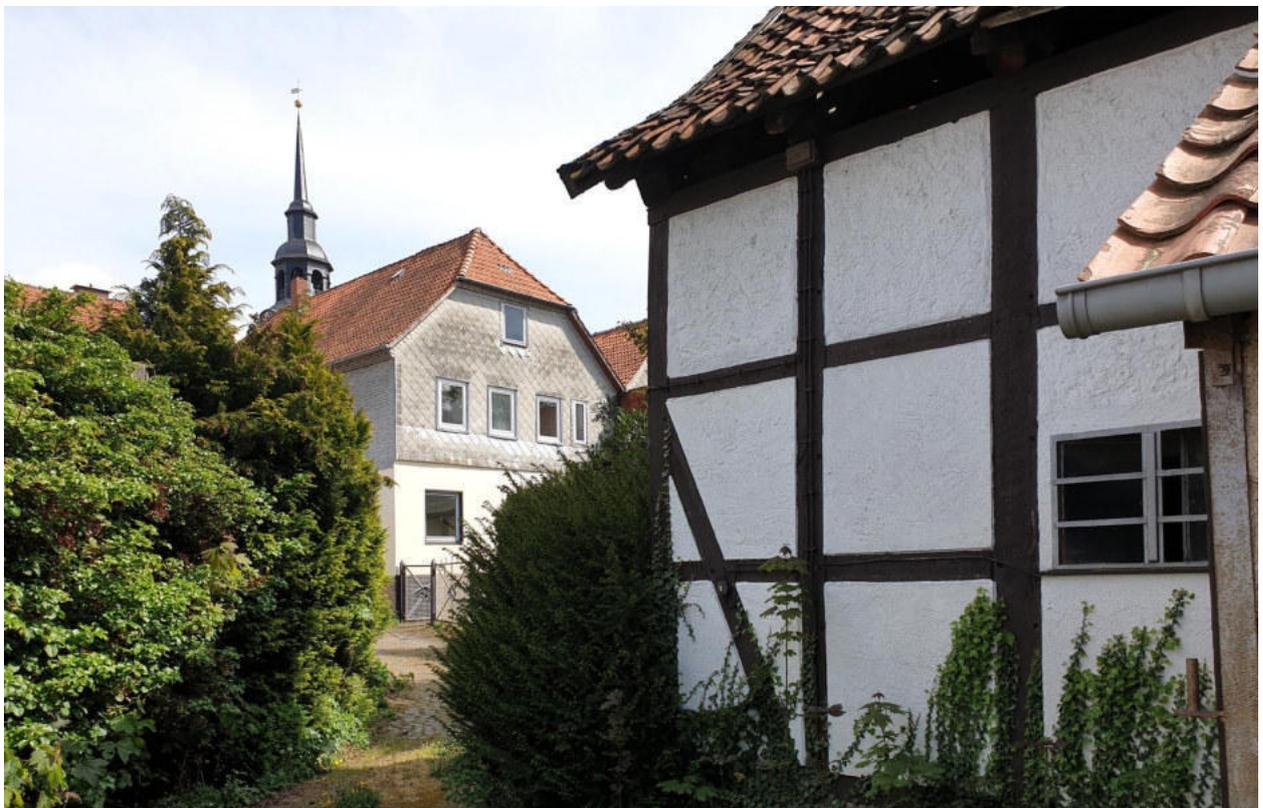
Abb. 3.1.22: Nordostecke der Scheune mit Blick auf die Rückseite des Nachbarhauses Hauptstraße 20.

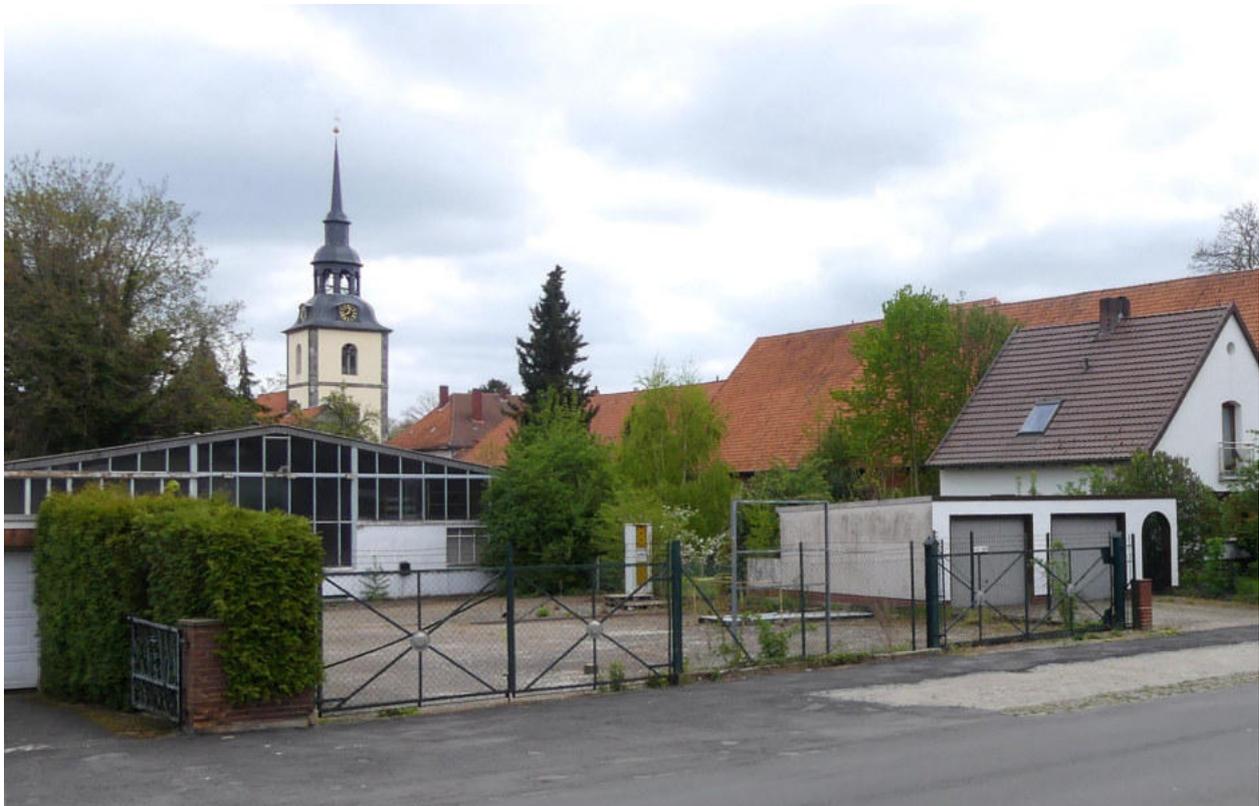
Abb. 3.1.23: Blick von der Sedanstraße nach Südosten mit der rückwärtigen Einfriedung des Grundstücks Hauptstraße 19 und der zurückliegenden Werkhalle.
