3. Dokumentation von Gebäuden, Monumenten und Freiflächen

3.1 Gebäude

HAUPTSTRASSE 18

- **Vorderhaus**
- **Fachwerk-Traufenhaus**
- **Wohn- und Geschäftshaus**
- **Kernbauzeit: nach 1824**

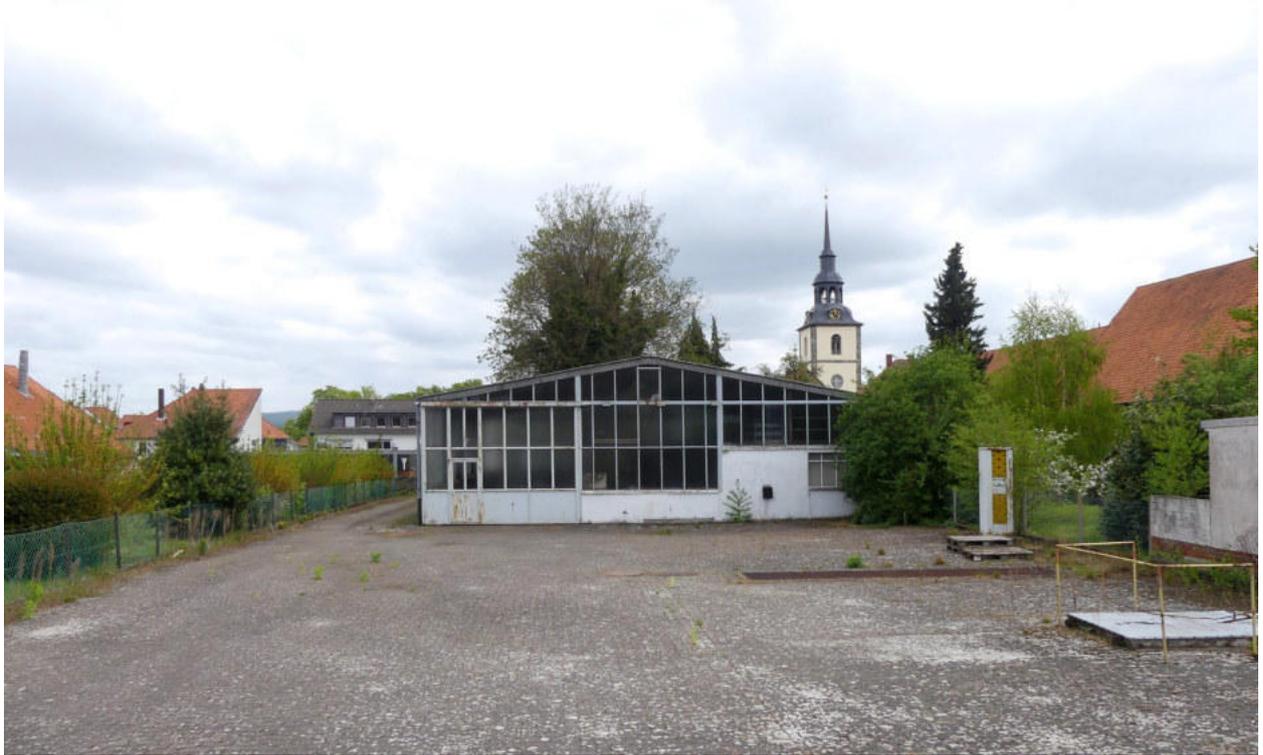
Abb. 3.1.24: Westansicht der Werkhalle mit gepflastertem Vorbereich zur Sedanstraße (Betonverbundpflaster).

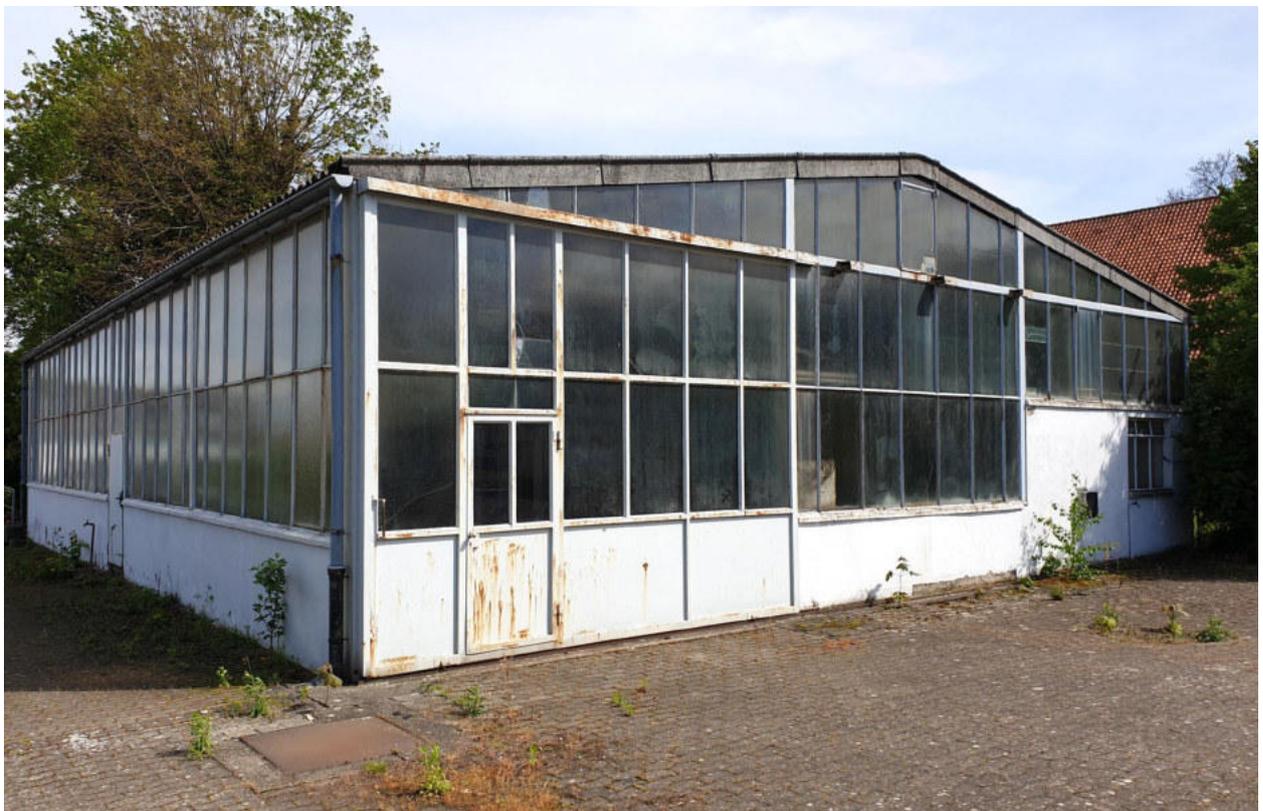
Abb. 3.1.25: Blick von Nordwesten auf die in Skelettbauweise errichtete Werkhalle mit großflächigen Verglasungen.

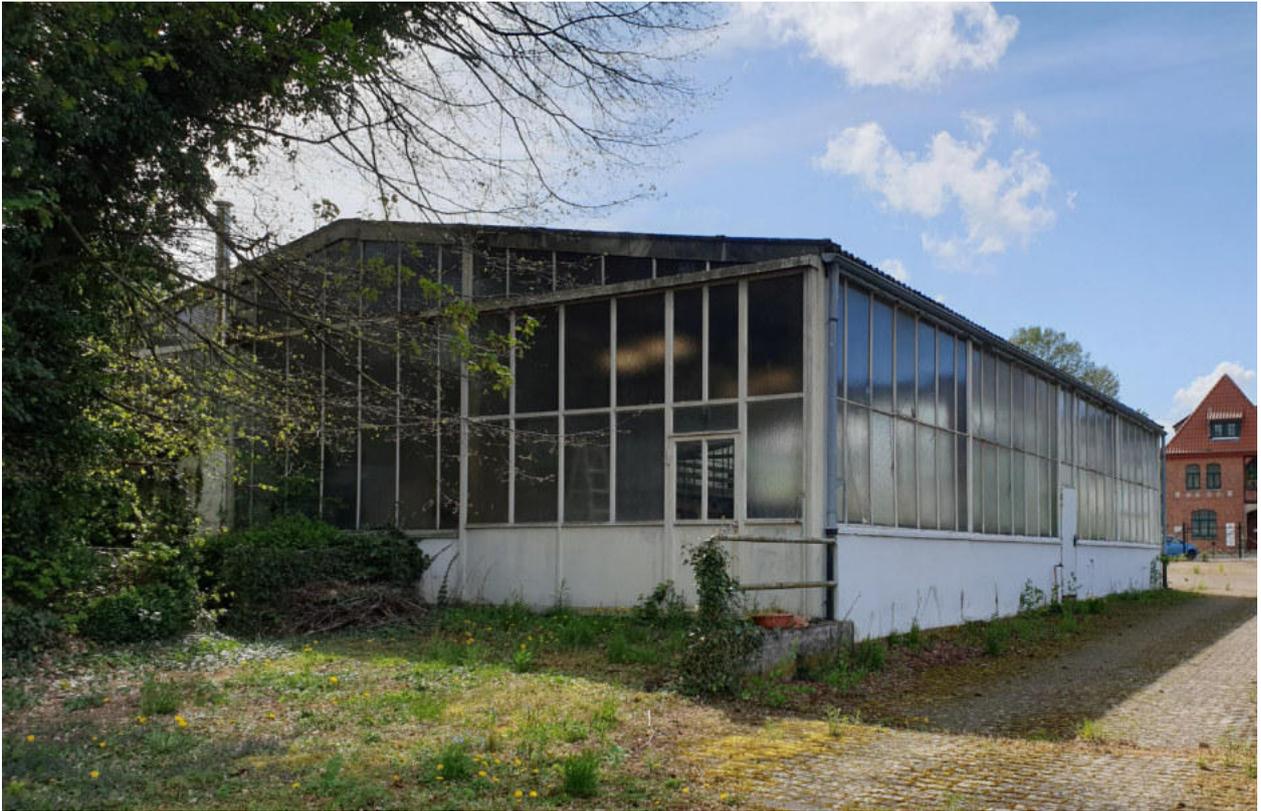
Abb. 3.1.26: Nordostansicht der Werkhalle aus dem Gartenbereich des Grundstücks.

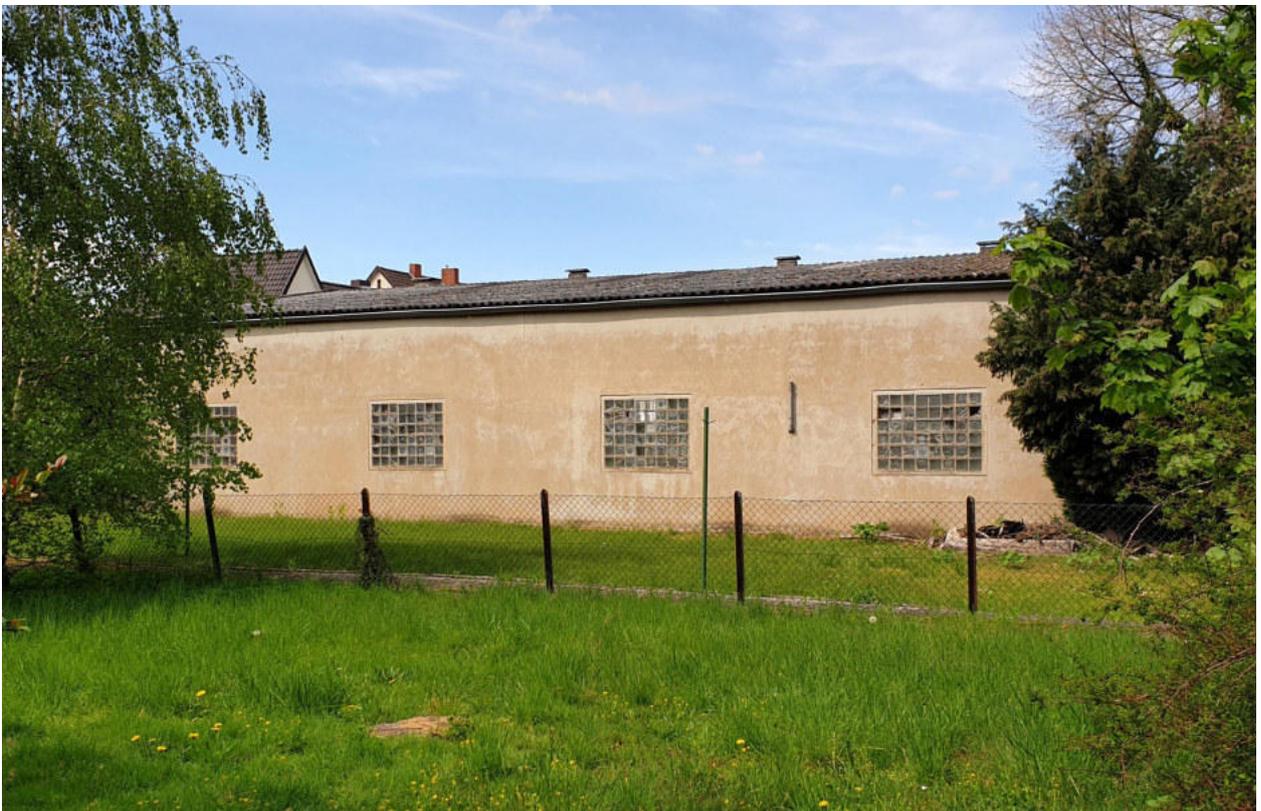
Abb. 3.1.27: Blick von der Parzelle Hauptstraße 21 nach Norden auf die in massiver Bauweise errichtete südliche Traufwand der Werkstatthalle.

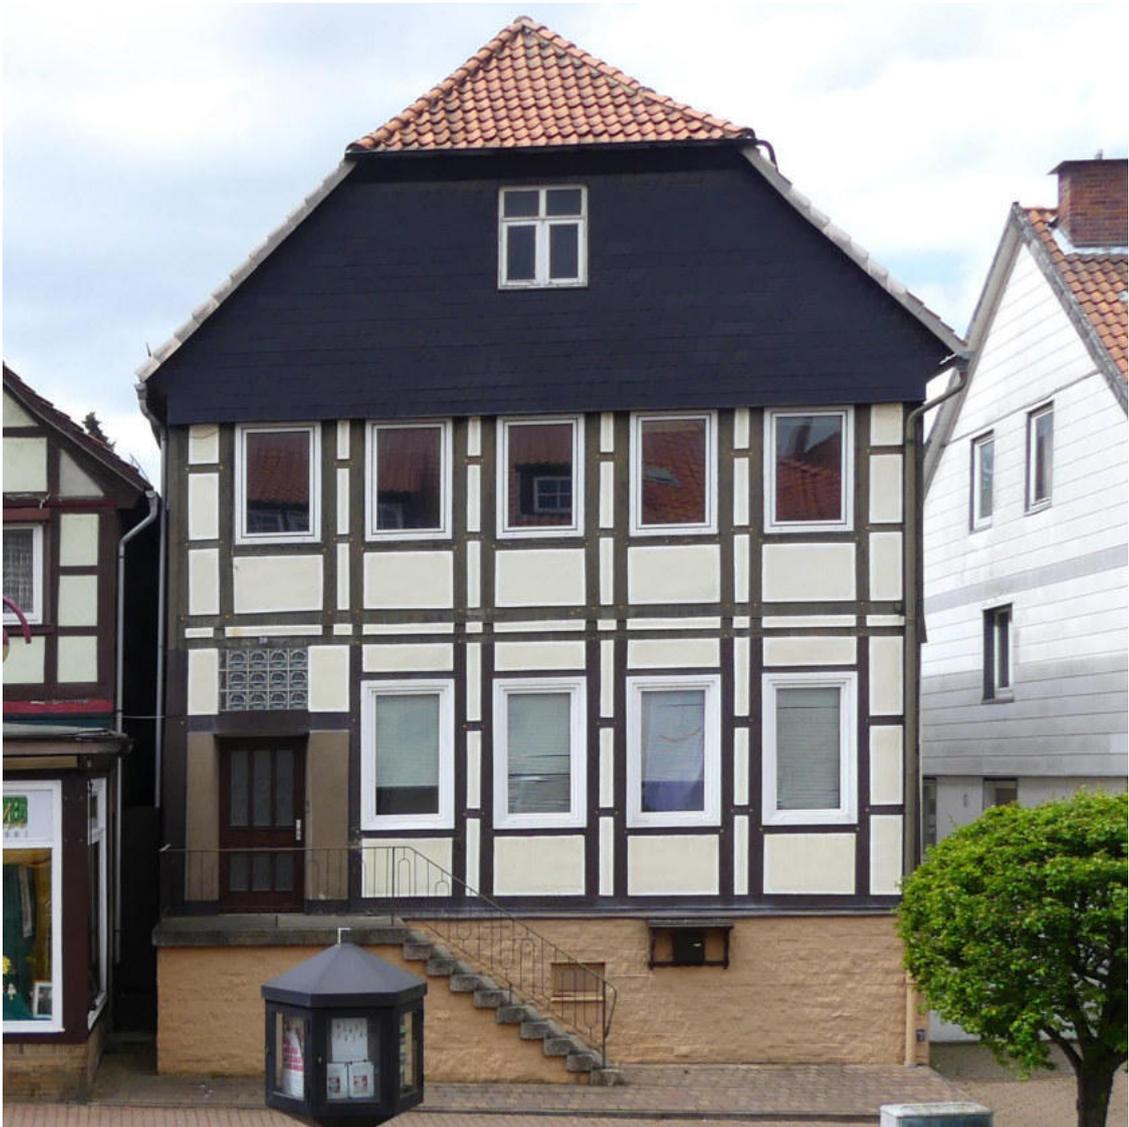
Abb. 3.1.28: Ostfassade des Giebelhauses mit seitlichem Eingang und Kellersockel aus geschlammtem Bruchsteinmauerwerk. Die außermittige Lage der Haustür geht auf die ursprüngliche Bauzeit zurück. Die Freitreppe wurde, wie an den benachbarten Häusern, nach Mitte des 20. Jahrhunderts umgebaut.

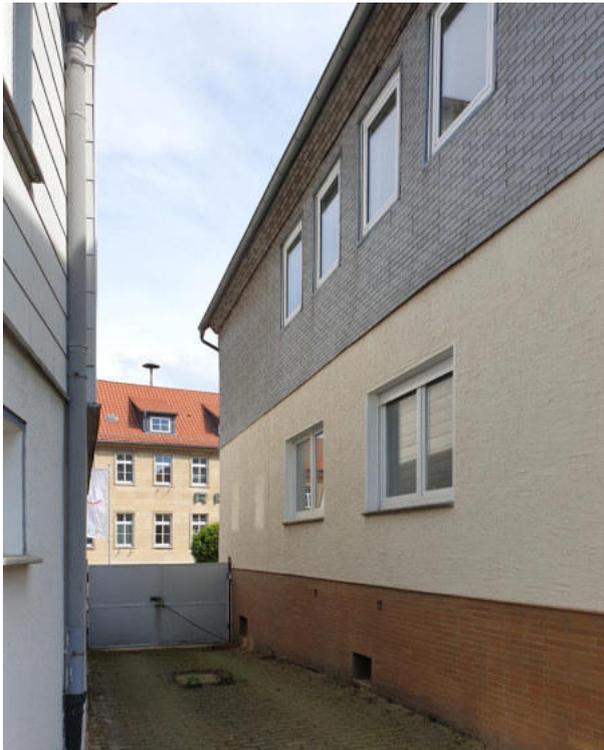
Abb. 3.1.29: Grundstückseinfahrt der Parzellen Hauptstraße 19 und 20 mit nördlicher Trauffront von Nr. 20. Das Erdgeschoss ist in Massivbauweise erneuert, während das Obergeschoss-Fachwerk mit Bitumenplatten verkleidet ist.

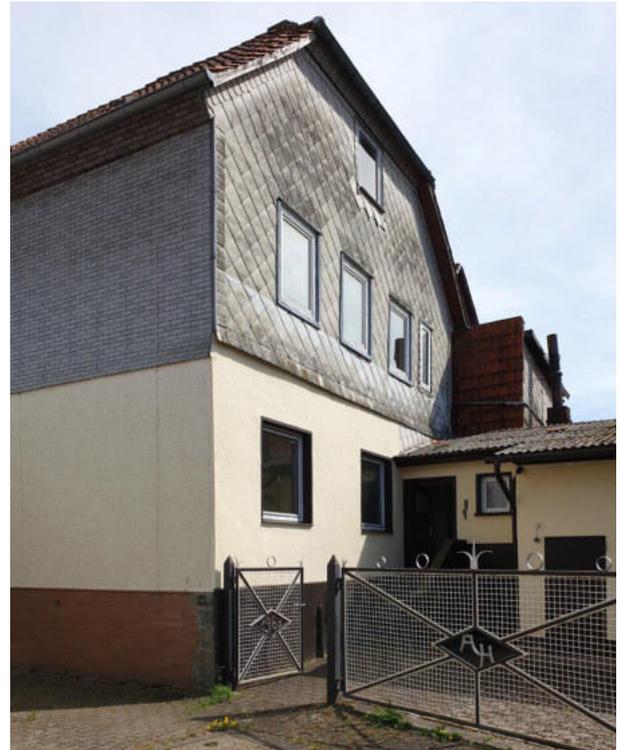
Abb. 3.1.30: Auch der westliche Hofgiebel weist einen Krüppelwalm auf. Über dem massiv erneuerten Erdgeschoss ist das Fachwerk von Ober- und Dachgeschoss mit Eternitplatten verkleidet.

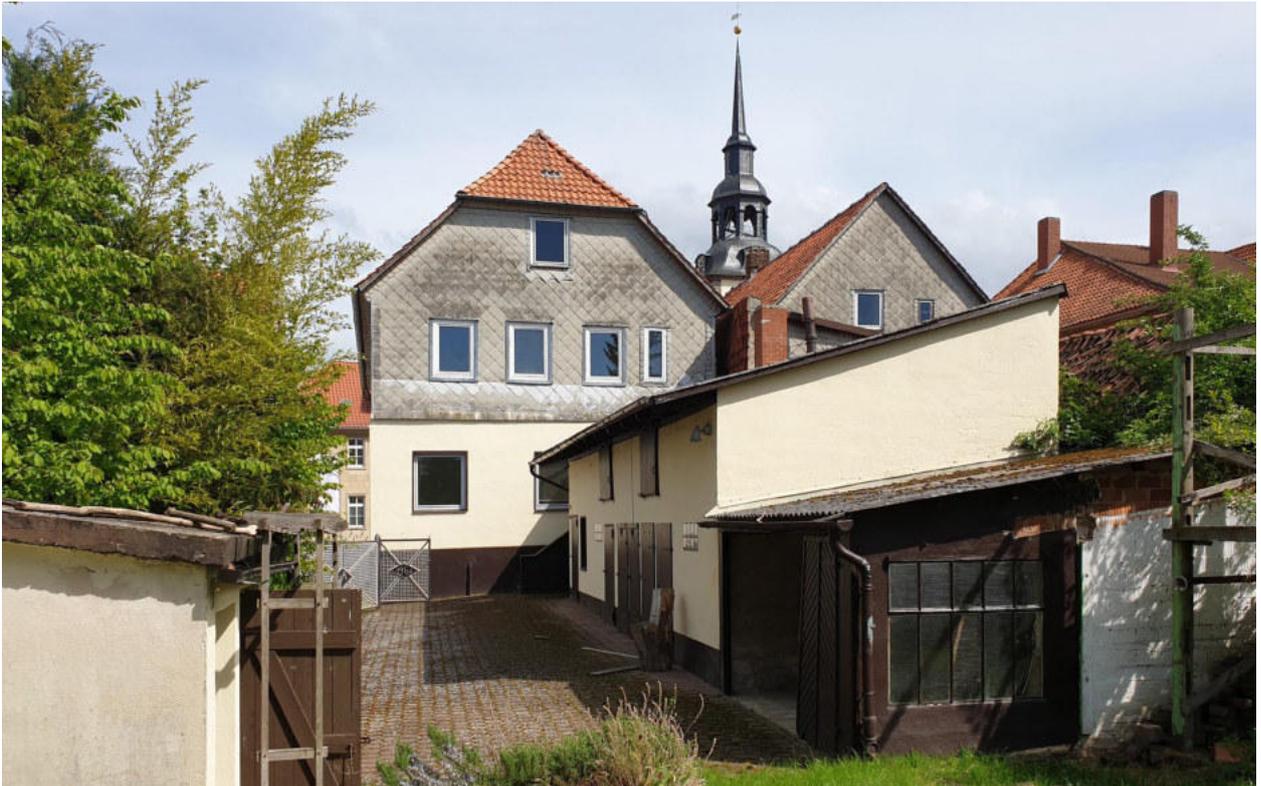
Abb. 3.1.34: Blick von Westen auf den Rückgiebel des Vorderhauses und das Seitengebäude mit Garagenanbau (vorn). Das massive Seitengebäude steht an der südlichen Grundstücksgrenze. Das Pultdach ist mit Welleternitplatten gedeckt. Im Vordergrund ist ein kleiner Schuppen sichtbar.

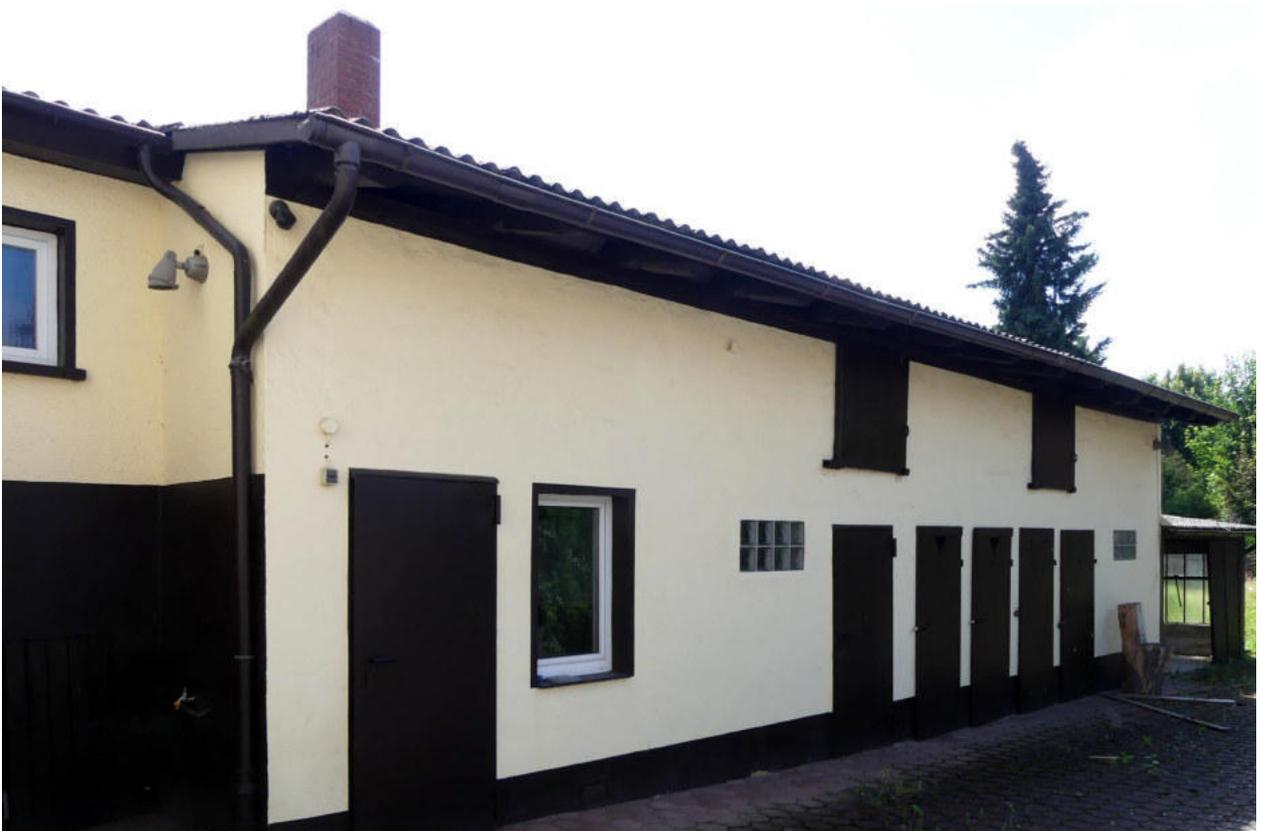
Abb. 3.1.35: Hoffassade des Seitengebäudes mit gereihten Türöffnungen im Erdgeschoss und zwei Ladeluken für den Speicherraum im Drempelgeschoss unter dem Pultdach. Die beiden mittleren Türstellen gehören zu ehemaligen Aborten.

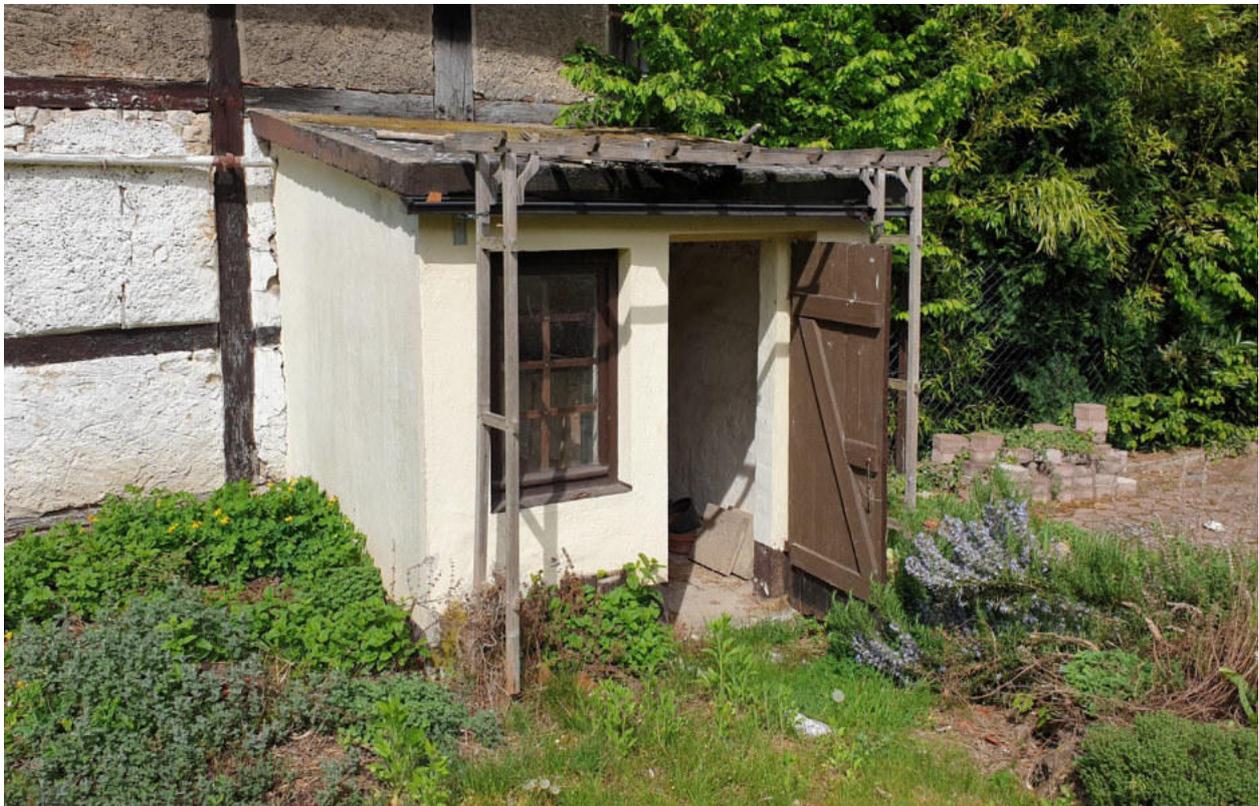
Abb. 3.1.36: Südsicht des an die Fachwerkwand der Scheune von Hauptstraße 19 angebauten Schuppens. Ein weiterer, ehemals westlich anschließender Anbau wurde in jüngster Zeit beseitigt (vgl. Abb. 3.1.19).

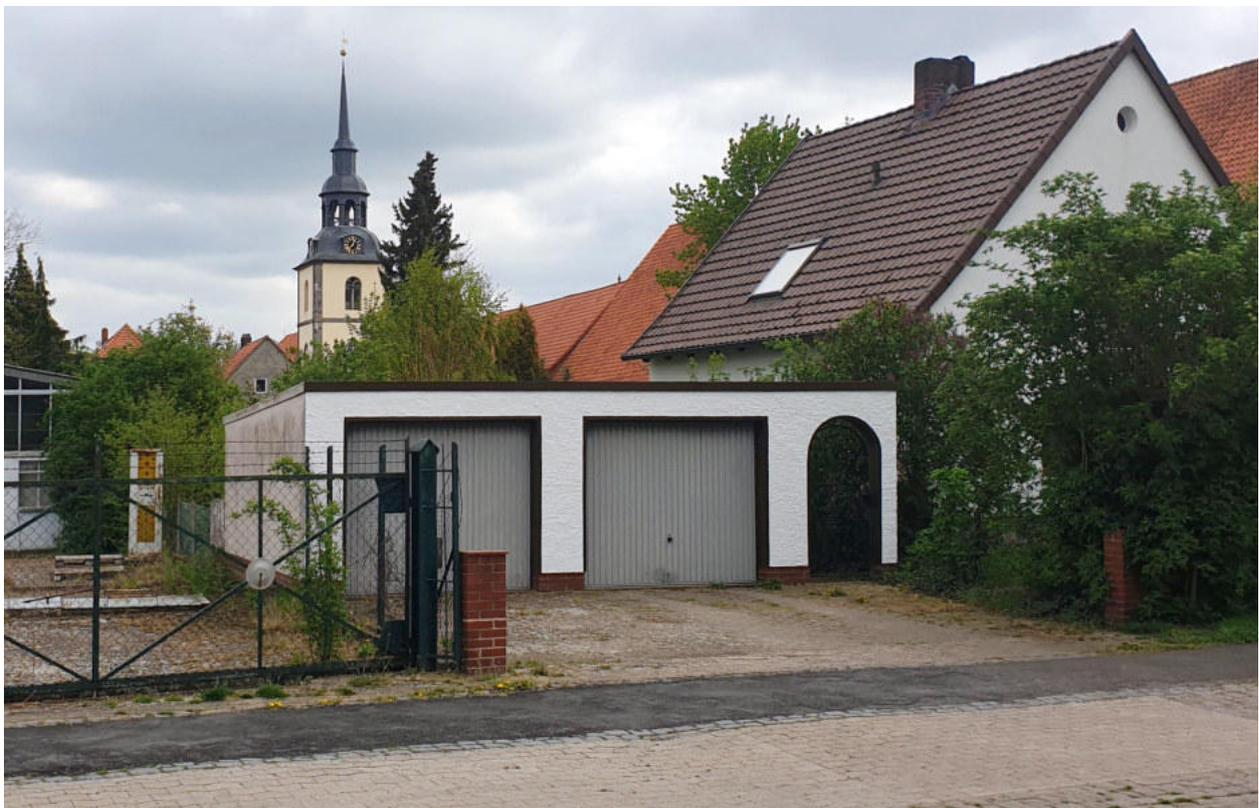
Abb. 3.1.37: Westansicht der von der Sedanstraße zurückgesetzten Doppelgarage auf dem hinteren Teil des Grundstücks Hauptstraße 20. Der rundbogige Durchgang dient zur rückseitigen Erschließung der Parzelle von hinten.

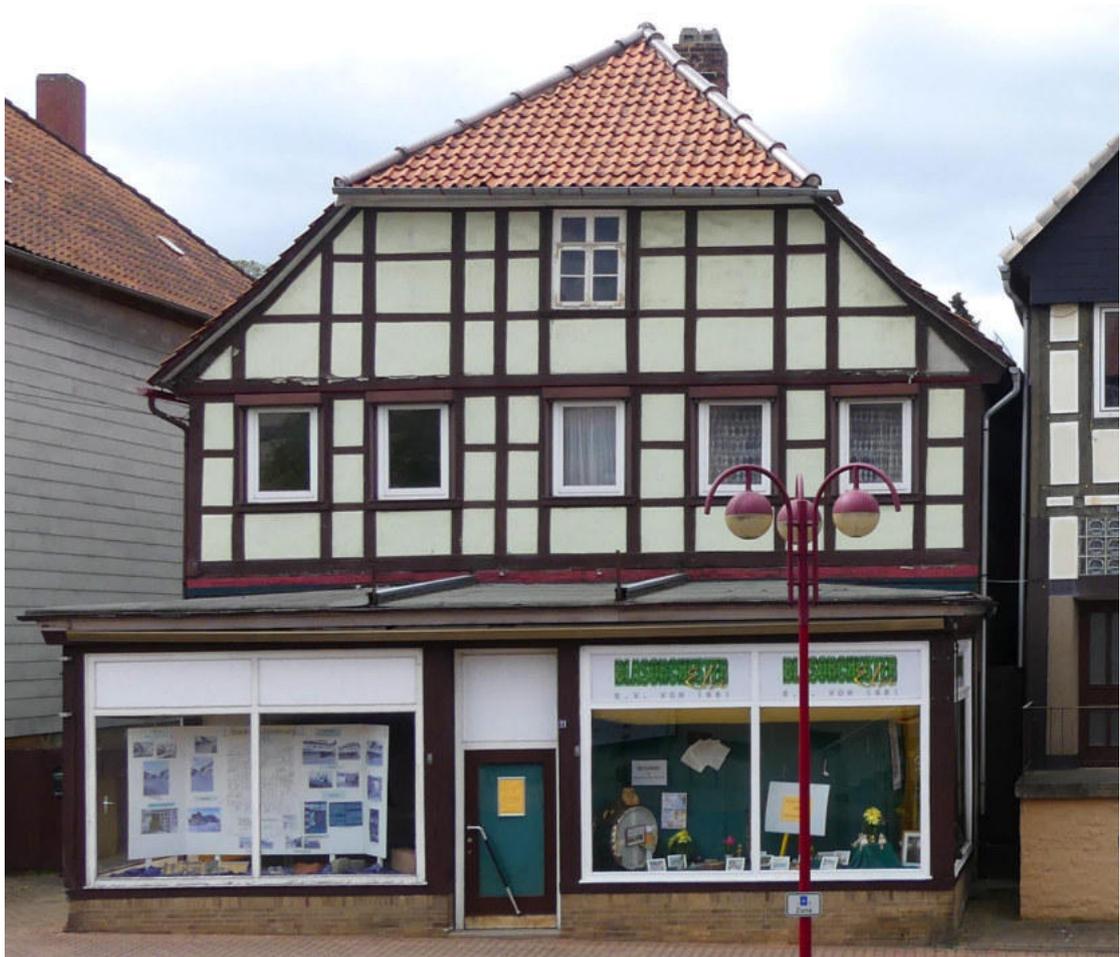
Abb. 3.1.38: Straßenfront des Giebelhauses Hauptstraße 21. Der Fachwerkbau unterscheidet sich von den Nachbarhäusern durch einen deutlich niedrigeren Kellersockel und stammt vermutlich aus der Zeit vor dem Brand von 1824. Das Erdgeschoss ist durch einen in den 1950er Jahren entstandenen Ladenvorbau stark überformt. Ursprünglich bestand ein mittiger Eingang mit Freitreppe.

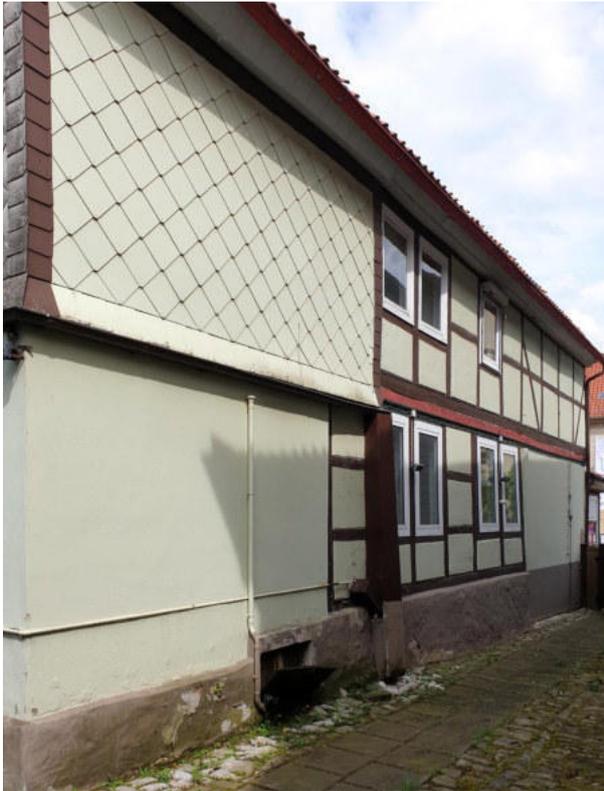
Abb. 3.1.39: Blick von Westen auf die südliche Traufseite. Das Fachwerk ist im z. T. im EG durch Massivwände erneuert und im OG verkleidet.

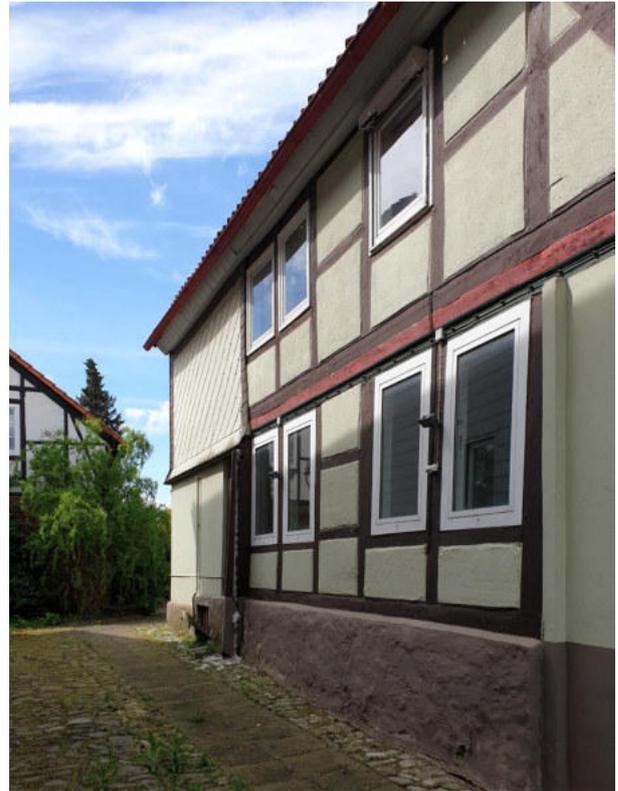
Abb. 3.1.40: Traufseite mit Bruchstein-Kellersockel, Blick von Osten.

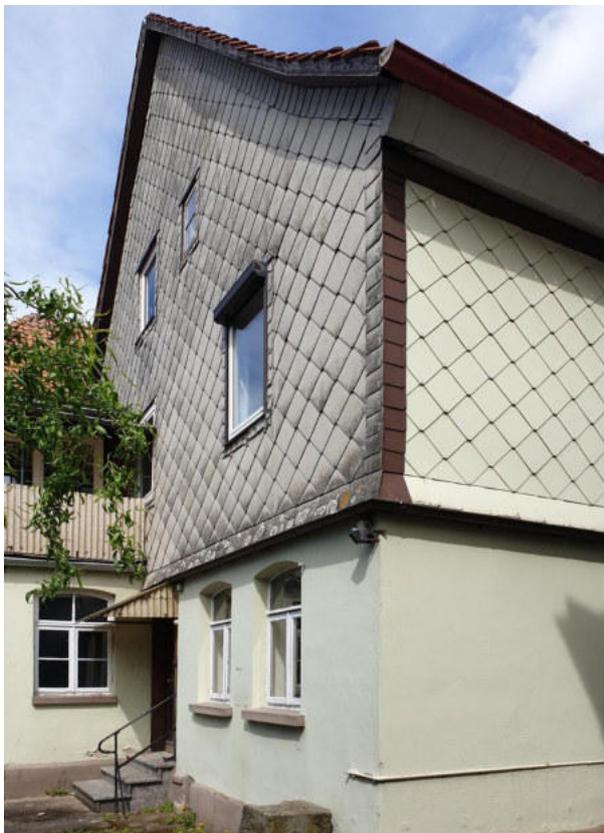
Abb. 3.1.41: Am Rückgiebel ist das Erdgeschoss ebenfalls in Massivbauweise erneuert. Das Giebel-fachwerk zeigt eine Verkleidung mit Eternitplatten.

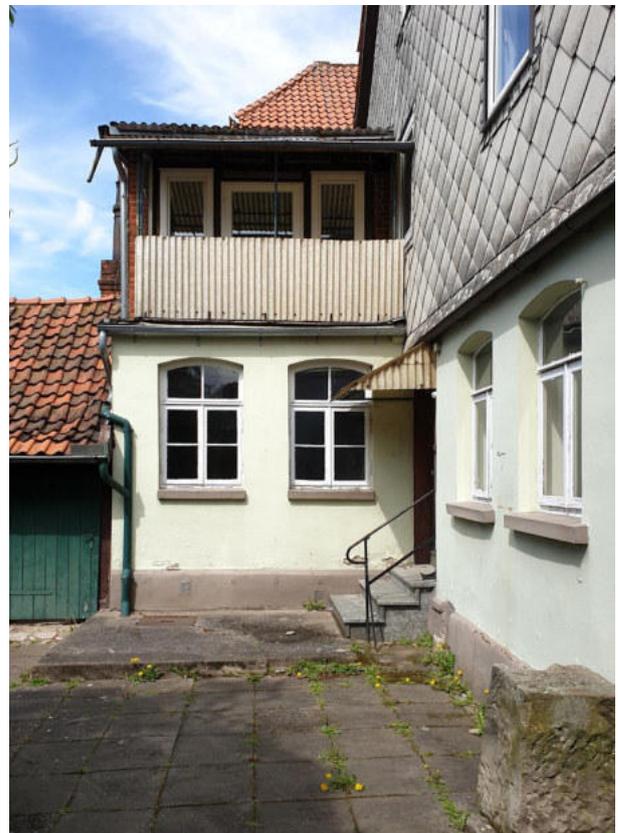
Abb. 3.1.42: Vor dem Nordteil der hofseitigen Front befindet sich neben dem Hintereingang ein kleiner Anbau mit aufgesetzter Loggia.

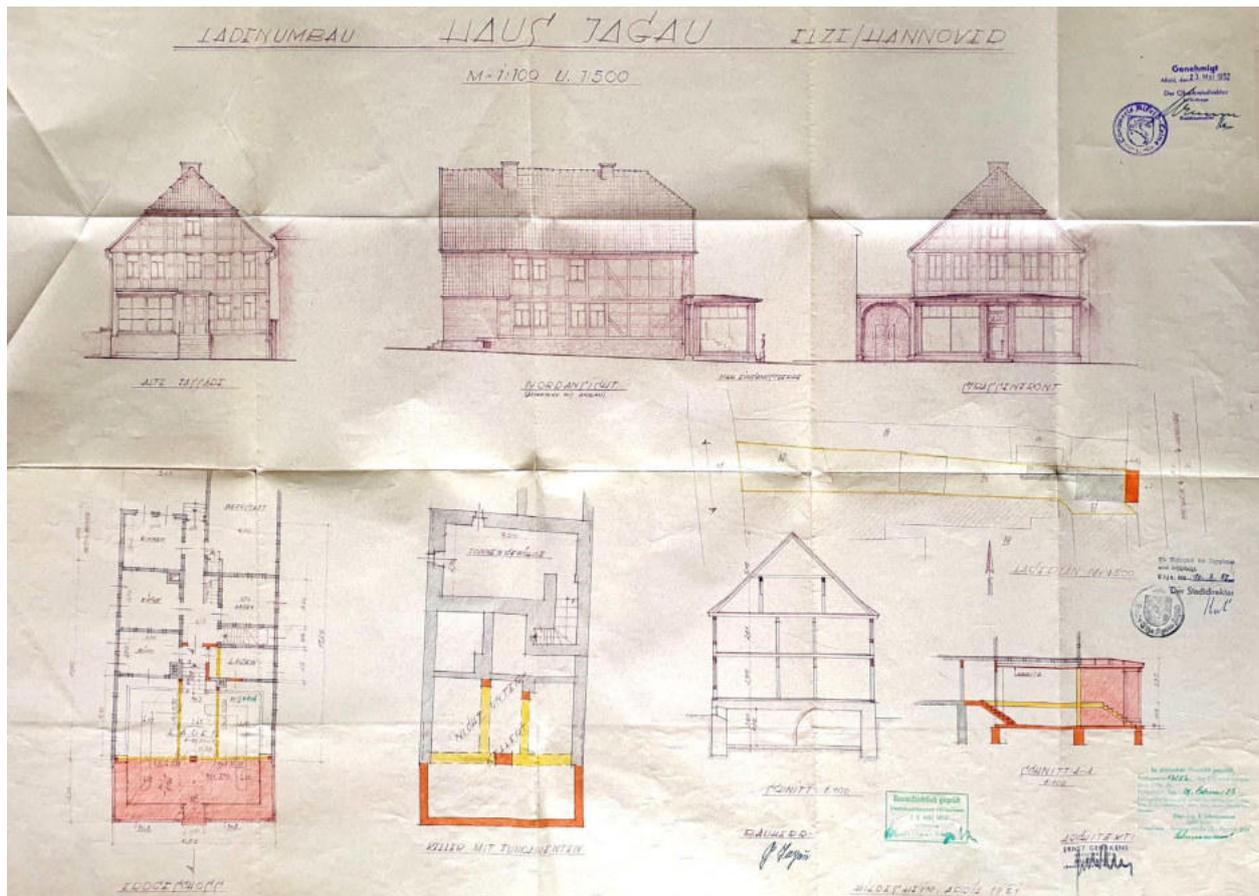
Abb. 3.1.47: Umbauplanung des Erdgeschosses mit straßenseitigem Vorbau für eine Ladenerweiterung, 1951 (genehmigt 1952). Für den Ausbau wurden das Fußbodenniveau im vorderen Erdgeschossbereich erheblich abgesenkt und die ursprüngliche Freitreppe entfernt.

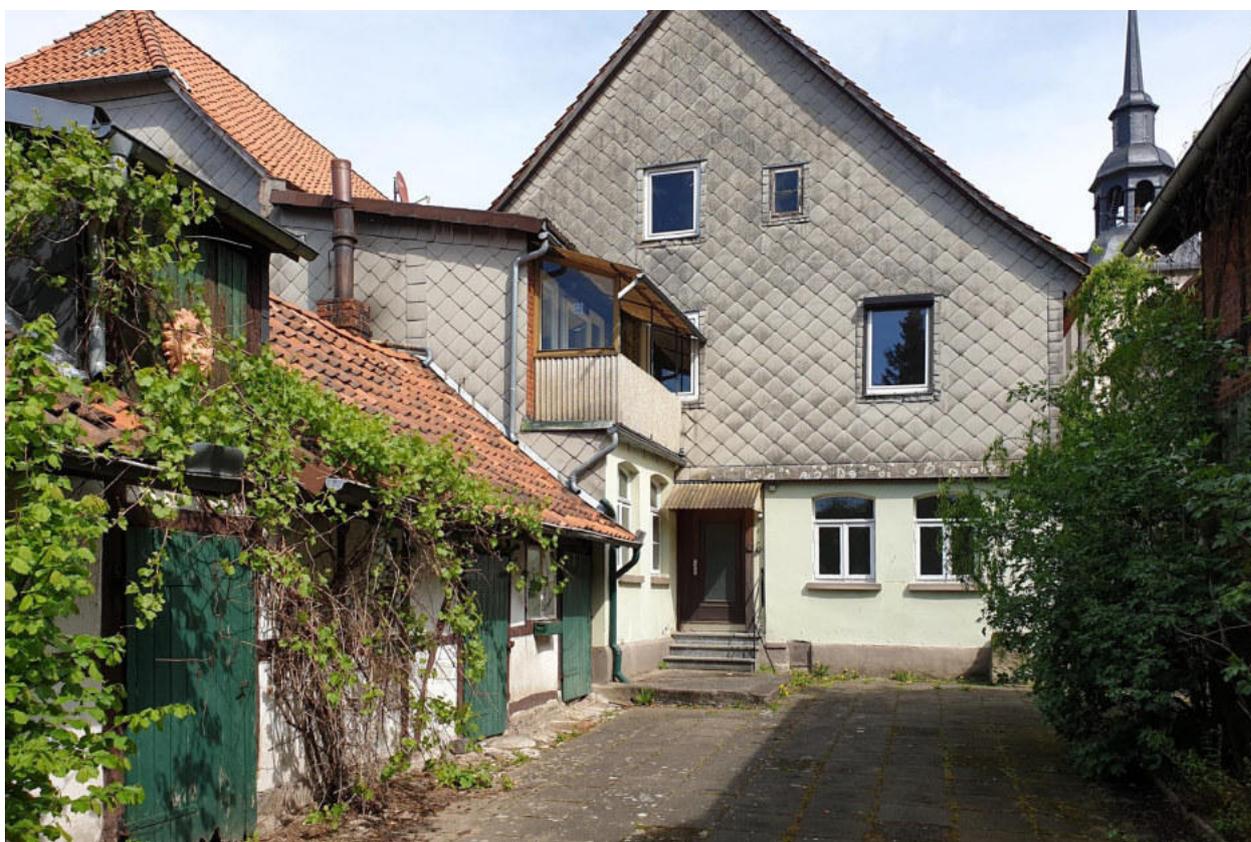
Abb. 3.1.48: Blick von Westen auf den Rückgiebel mit zugehörigem Anbau (s.o.) und das eingeschossige Seitengebäude an der nördlichen Grundstücksgrenze (links). Die ehemaligen Stallungen zeigen ein mit roten S-Pfannen gedecktes Satteldach.

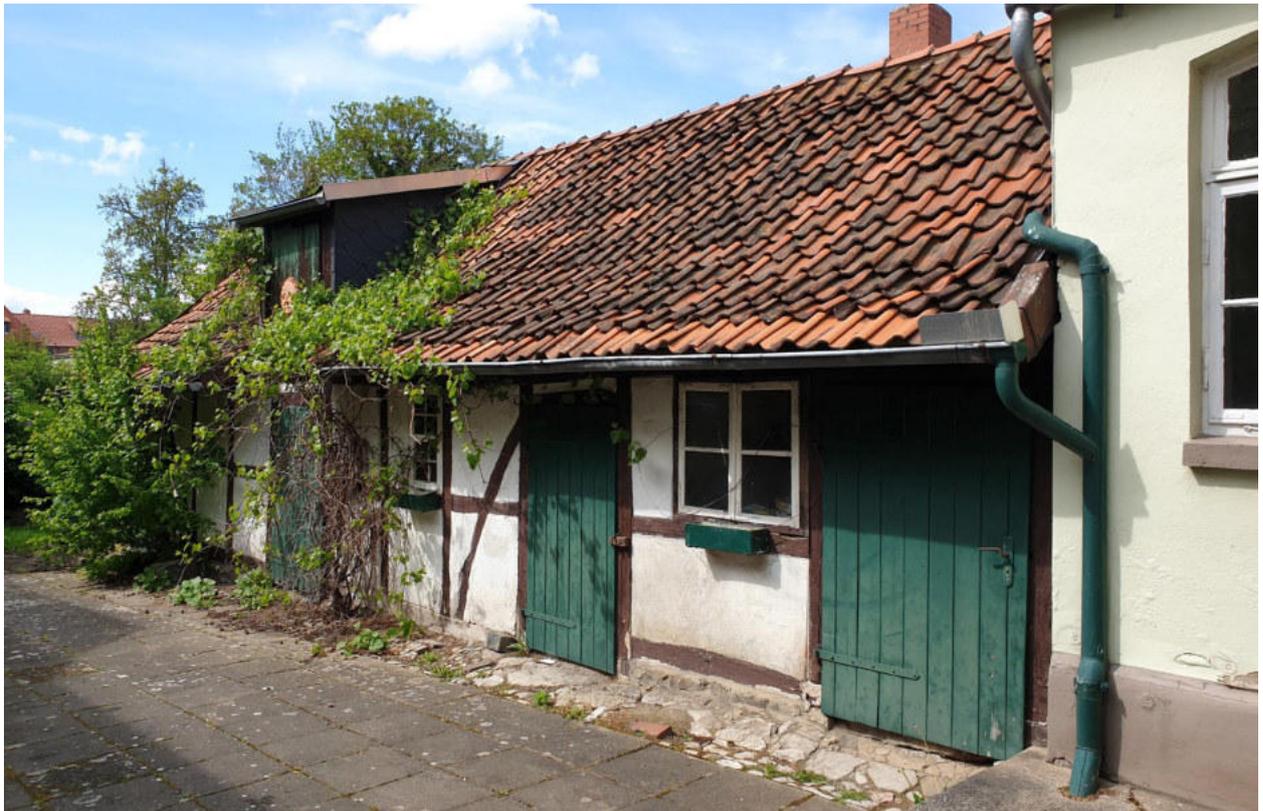
Abb. 3.1.49: Südostansicht des in Fachwerk gezimmerten Seitengebäudes mit Brettertüren und Sprossenfenstern sowie einer Schleppe mit Ladeluke.

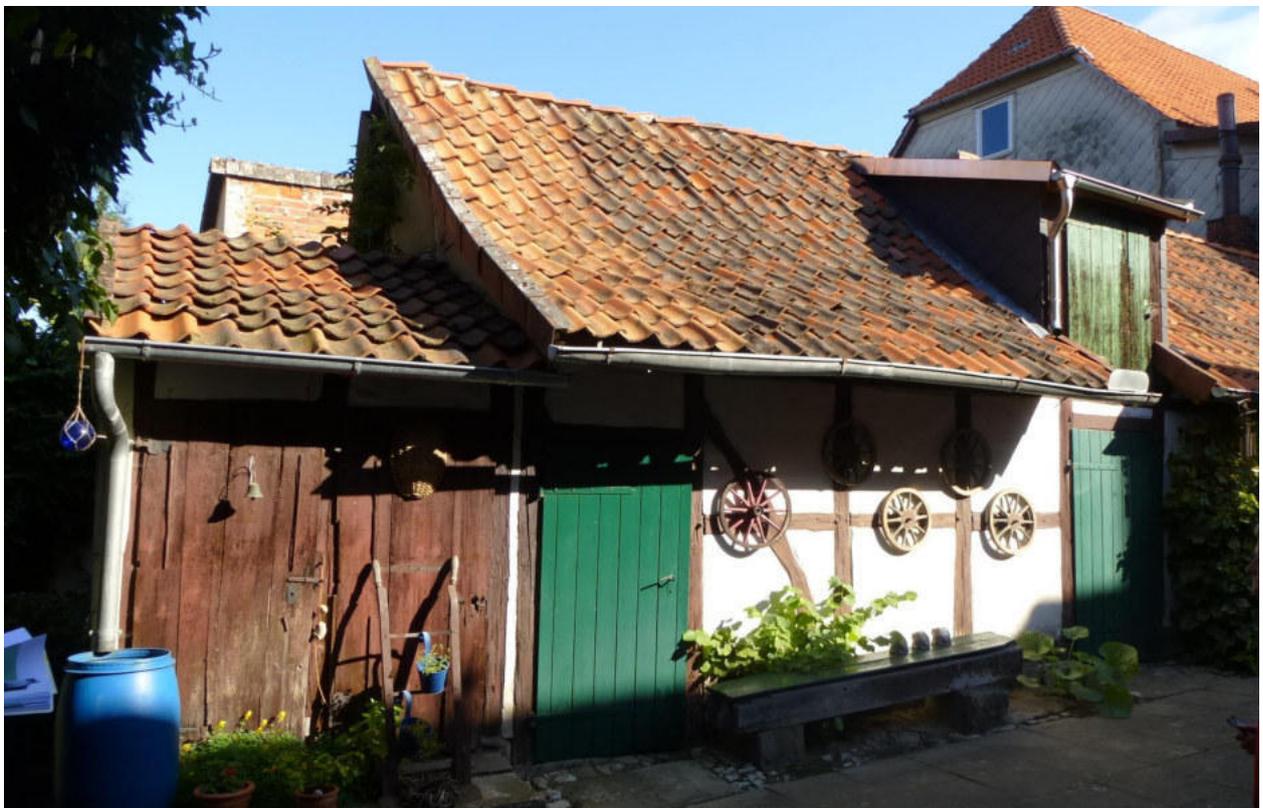
Abb. 3.1.50: Am Westende des Seitengebäudes befindet sich der etwas niedrigerer Fachwerk-Anbau einer ehemaligen Abortanlage mit zwei Türöffnungen und ziegelgedecktem Satteldach. Er entstand vermutlich gleichzeitig mit dem Seitengebäude.

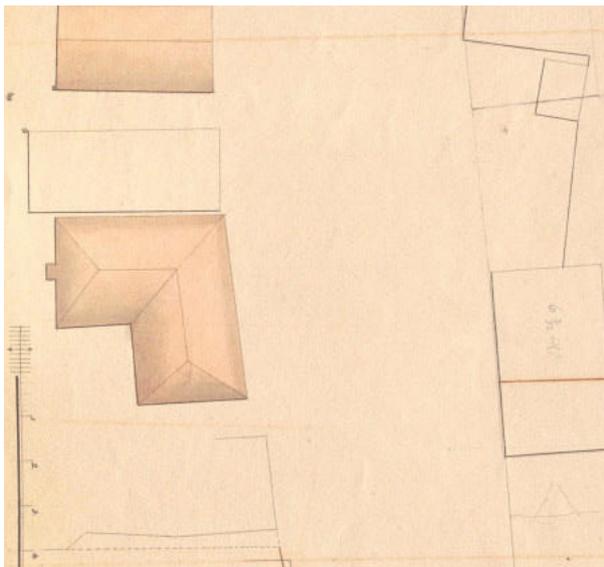
Abb. 3.1.51: Ausschnitt aus dem Wiederaufbauplan mit den erhaltenen Bestandsbauten auf dem Grundstück Hauptstr. 22. Der winkelförmige Bau bezeichnet den Kernbau des heutigen Haupthauses.

Die südlichen Zweidrittel des heutigen Baukörpers sind auf dem 1825 entstandenen Bestands- und Wiederaufbauplan (Abb. 2.2.1) als vom Brand verschonter Bestand dargestellt. Es handelt sich dort um einen L-förmigen Gebäudeumriss, der dem genannten Südteil des heutigen Hauses weitgehend entspricht (Brandkataster 1824/25: Nr. 24). Unmittelbar nördlich dieses Gebäudes zeigt der Plan ein baulich abgesetztes Haus, das etwas tiefer in den Hofraum hineinragte und demnach als ehemaliges Giebelhaus anzusprechen ist (Brandkataster 1824/25: Nr. 25). Auch in die im selben Jahr angefertigte Entwurfsskizze für die Neugestaltung der Stadtmitte (Abb. 2.3.1) ist das Gebäude mit L-förmigem Umriss als erhaltener Bestand eingetragen – hier mit Walmdach. Das nördliche Nachbargebäude aber ist hier nur als Umriss gezeichnet, da es entweder Opfer der Flammen geworden war oder – gedanklich oder realiter – schon abgebrochen war, um der Neugestaltung zu weichen. Der Postverwalter Sander gab hierzu im März 1825 zu Protokoll, dass das Wohnhaus und der Stall der Hausstelle Nr. 25 „in dem letzten Brande abgebrannt“²² seien.

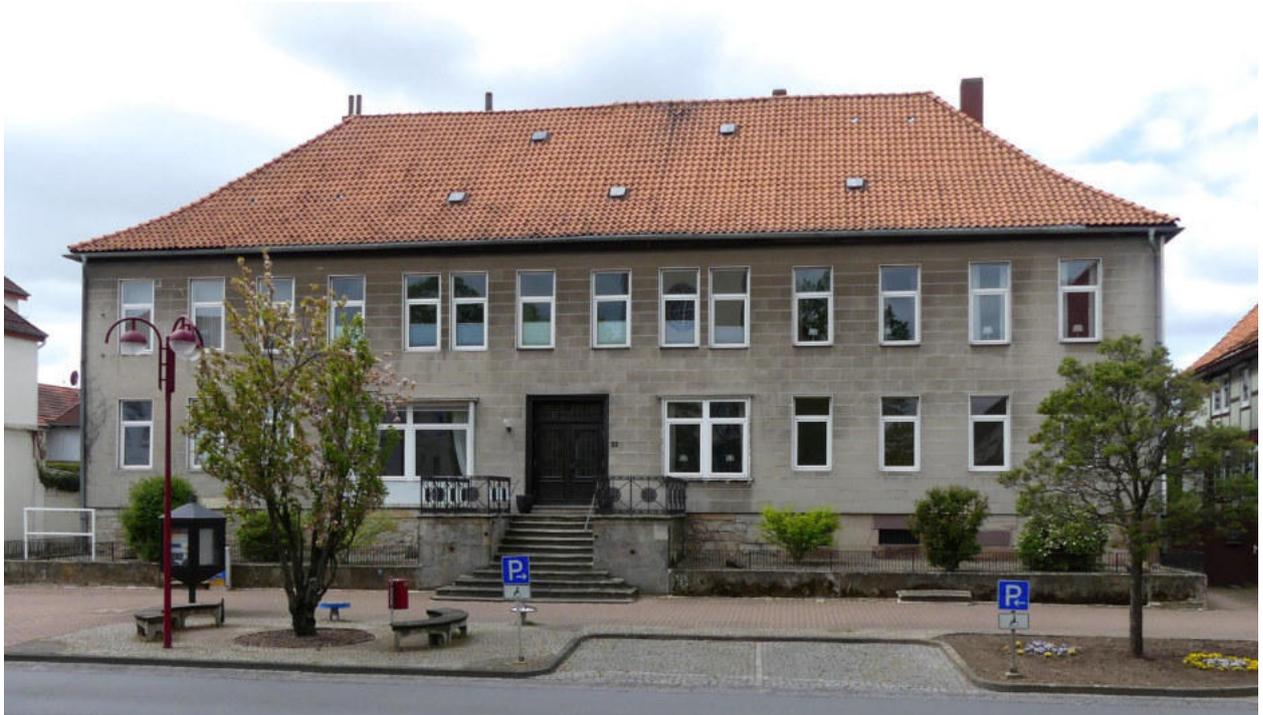
Abb. 3.1.53: Die Ostfassade des Gebäudes wird von einem erhöhten Eingang mit wuchtiger Treppenanlage zentriert. Die in Fachwerk verzimmerten Geschosse ruhen über einem aus Bruchsteinen gemauerten Kellersockel. Das ursprünglich verputzte Fachwerk wurde mit Eternitplatten verkleidet. Die kernbauzeitliche Fassadengestaltung ist durch Verlust der Fensterteilungen beeinträchtigt worden. Die Einfriedungen der Vorgärten gehen in erneuerter Form auf die ursprüngliche Situation zurück, die ehemaligen straßenseitigen Zugänge werden durch Stufen noch angedeutet.

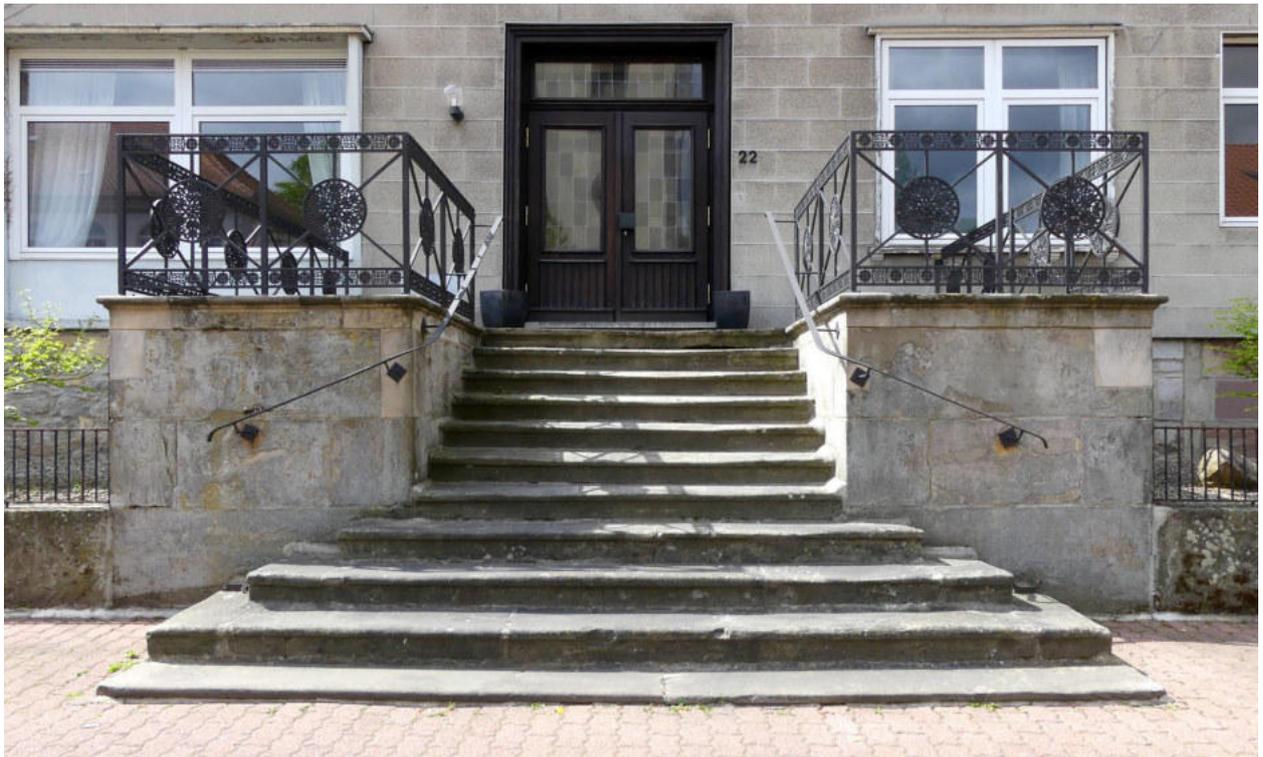
Abb. 3.1.54: Der wuchtige Treppenaufgang ist mit Werksteinquadern gemauert und zeigt seitlich des Treppelaufs balkonartig vorspringende Freiplätze mit reichgeschmückten Gusseisengeländern. Die zwei-flüglige Eingangstür mit Oberlicht ist 1967 erneuert worden. Neben dem Eingang befindet sich ein für die 1950er Jahre typisches sogenanntes Blumenfenster (links).

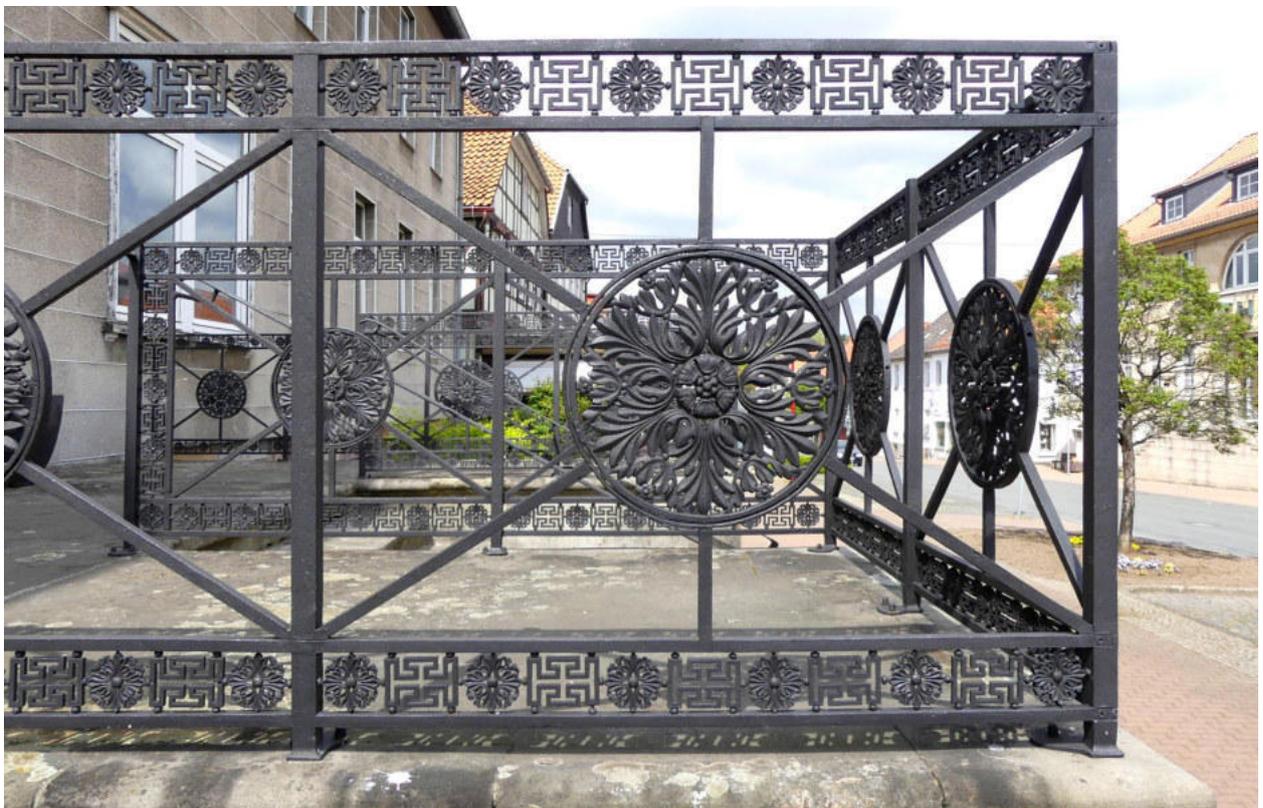
Abb. 3.1.55: Detailaufnahme des Eisengeländers in spätklassizistischer Formensprache mit fein durchbrochenen Rosetten und Mäandermotiven. Die Brüstungen wurden 2005 restauriert.

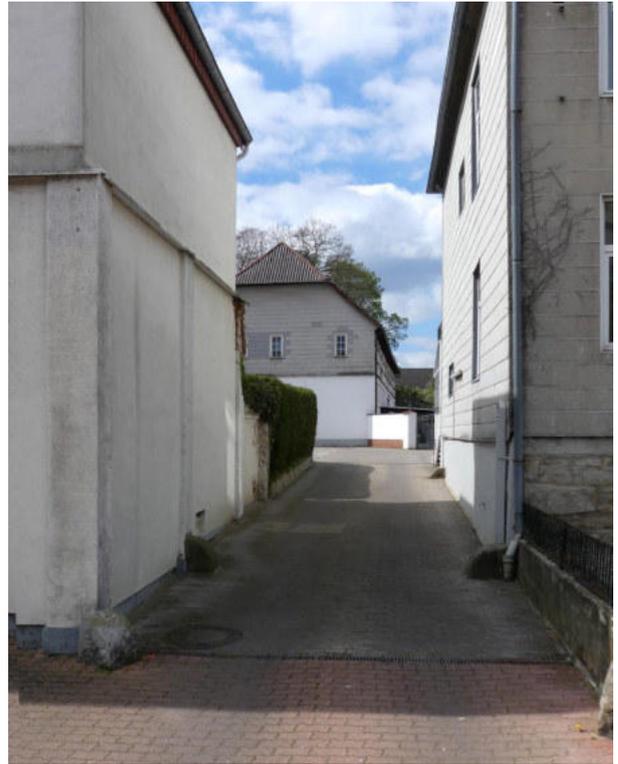
Abb. 3.1.56: Blick von Osten in die Hofzufahrt zwischen Hauptstraße 22 und 22a. Im Hintergrund ist das Wirtschaftsgebäude auf dem Grundstück Brandstraße 4 sichtbar.
