3. Dokumentation von Gebäuden, Monumenten und Freiflächen

3.1 Gebäude

HAUPTSTRASSE 18

- **Vorderhaus**
- **Fachwerk-Traufenhaus**
- **Wohn- und Geschäftshaus**
- **Kernbauzeit: nach 1824**

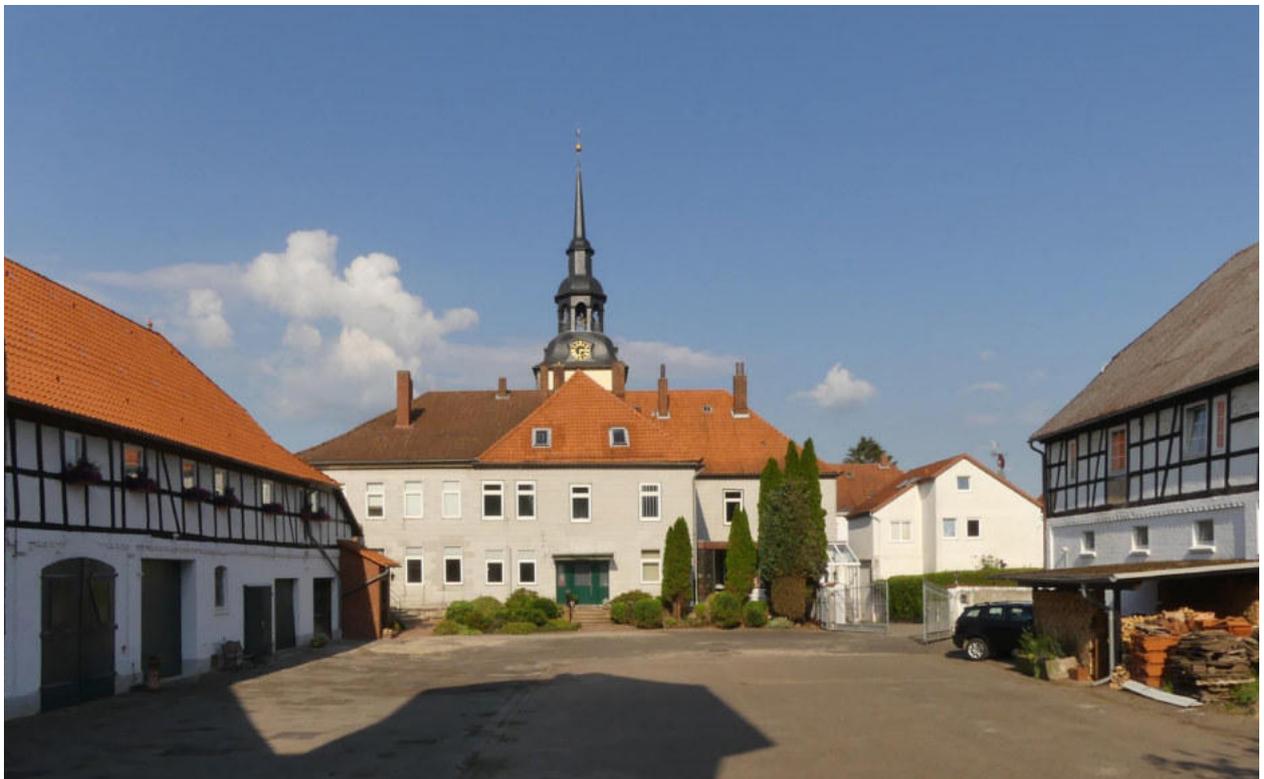
Abb. 3.1.57: Blick von Westen über den Hof auf die Rückfront des Vorderhauses. Die große Hoffläche mit den flankierenden Wirtschaftsgebäuden verkörpert bis heute die ehemaligen Nutzungen als Posthalterei mit Fuhrbetrieb sowie als landwirtschaftliches Gut. Rechts: der ehemals zum Anwesen Hauptstraße 22 gehörende Pferdestall, heute Brandstraße 4.

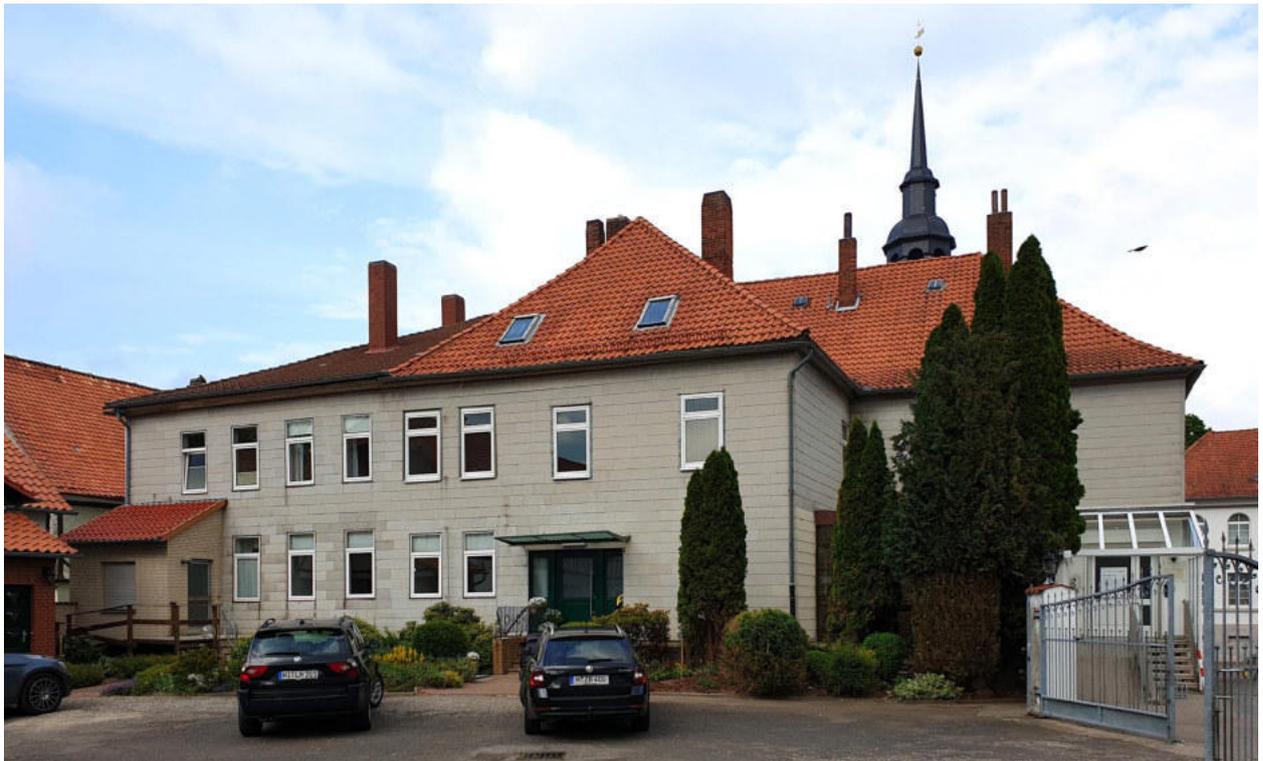
Abb. 3.1.58: Wie vor. Die Gebäudekubatur zeigt einen Versprung; die nördlichen zwei Drittel des Hauses sind erheblich tiefer ausgebildet. Über dem Mittelteil erhebt sich ein eigenständiges Walmdach, während über dem nördlichen Fassadenabschnitt das Hauptwalmdach entsprechend abgeschleppt ist. Die Wandoberflächen sind umseitig mit Eternitplatten verkleidet. Außer dem Mitteleingang bestehen zwei weitere Eingangssituationen an den Fassadenenden.

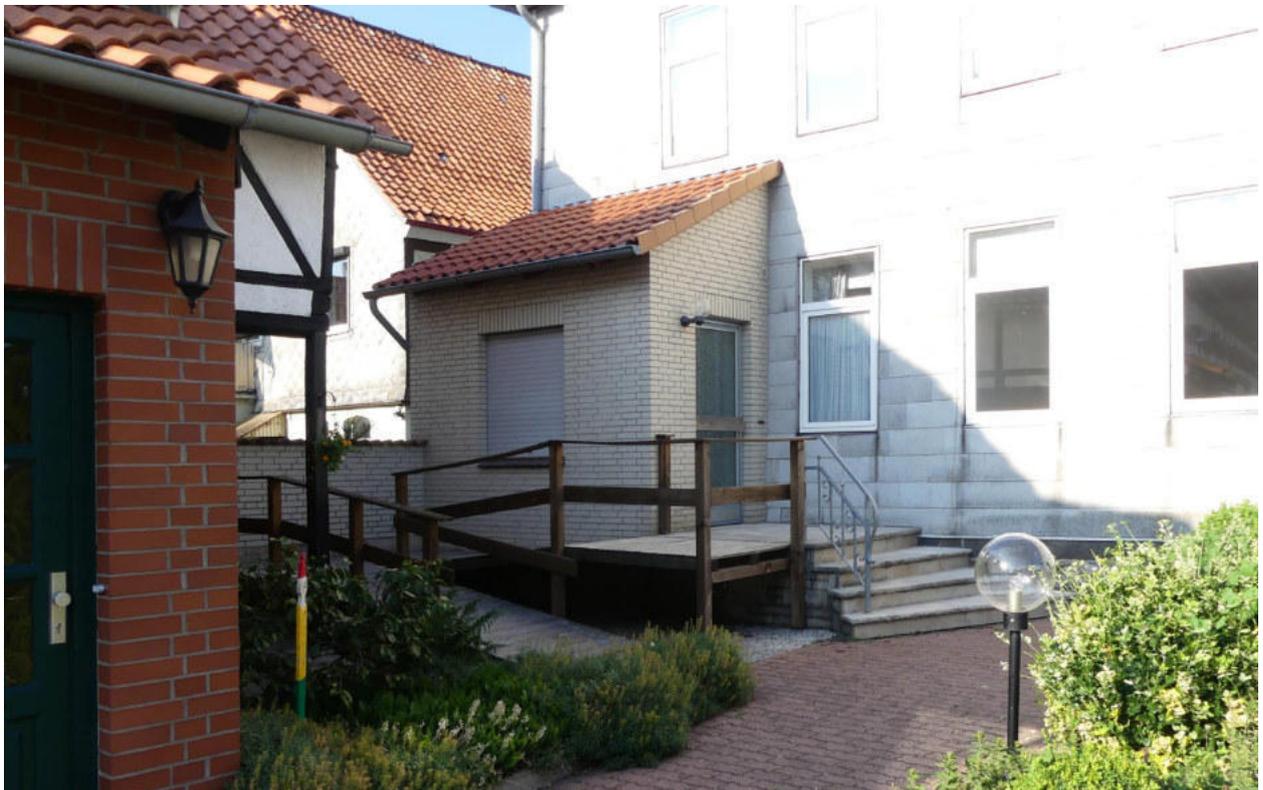
Abb. 3.1.59: Eingangsvorbau an der nordwestlichen Gebäudeecke mit Freitreppe und hölzerner Auffahrtsrampe. Die Eingangssituation ist seit den 1930er Jahren nachweisbar.

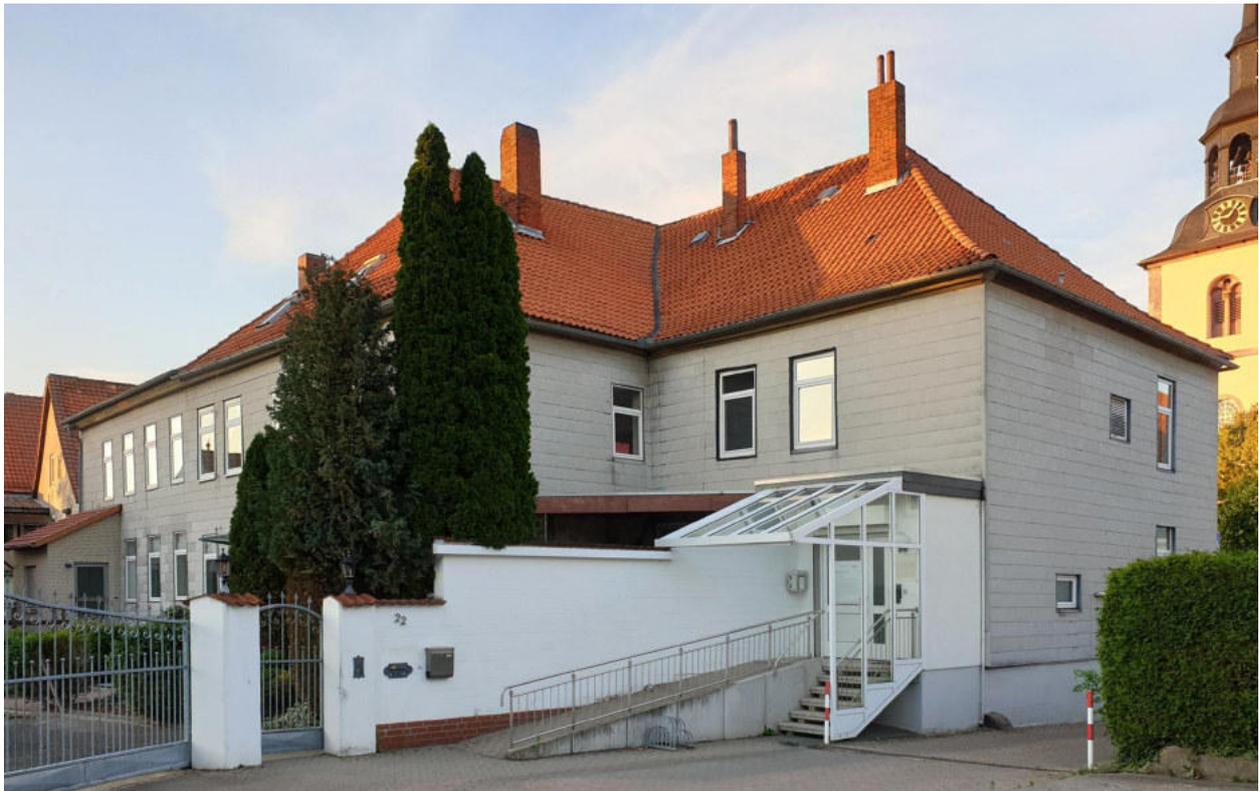
Abb. 3.1.60: Südwestansicht des Gebäudes mit Eingangssituation an der Südwestecke. Dort befindet sich ein Vorbau mit Freitreppe und Auffahrtsrampe, daneben schließt eine Einfriedungsmauer mit Fußgänger- und Einfahrtstor an. Der Nebeneingang wurde in der bestehenden Form für die Erschließung von Praxen und Büros im Obergeschoss in den 1980er Jahren angelegt.

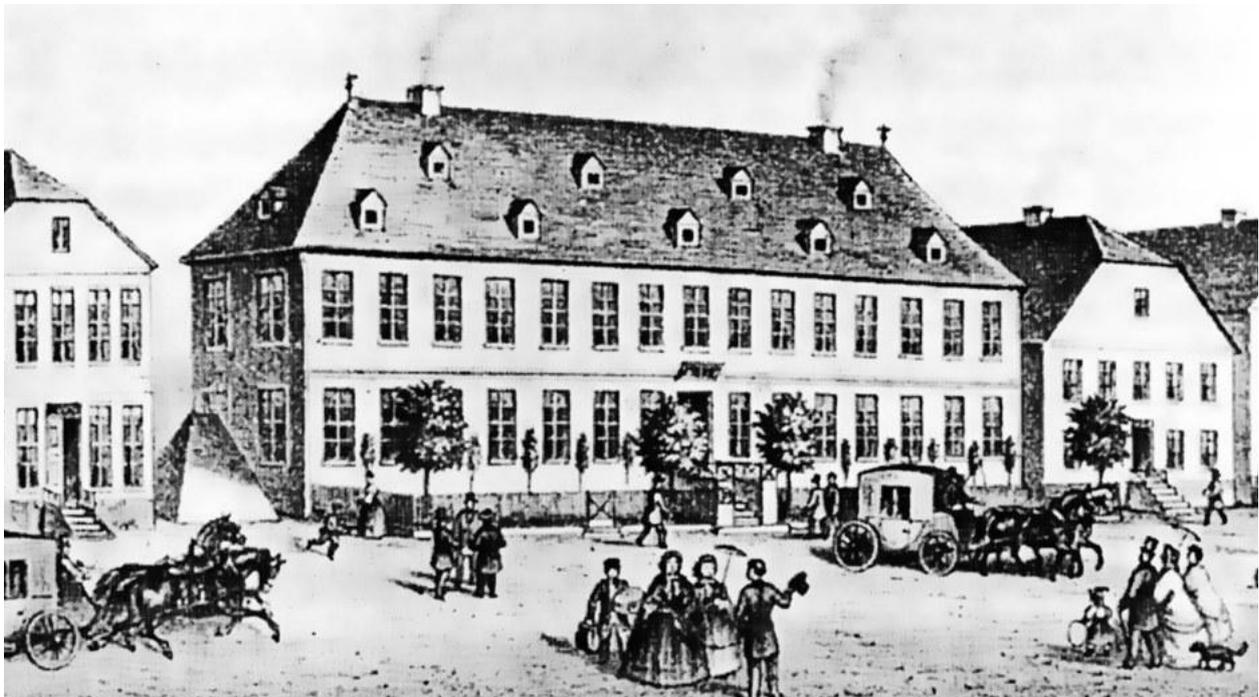
Abb. 3.1.61: Der Posthof um 1865, Zeichnung von Conrad Meichner. Die als idealisiert zu klassifizierende Abbildung zeigt das Gebäude wohl im kernbauzeitlichen Zustand mit verputztem Fachwerk und symmetrischer Front mit 15 Fensterachsen, wobei die Befensterung vom heutigen Bestand abweicht. Am Geschossübergang besteht ein Gesimsprofil. Das Walmdach ist in zwei Geschossen mit Stehgauben dargestellt. Im Bereich der südlichen Durchfahrt (links, hier wesentlich zu schmal abgebildet) ist ein pyramidenartiger Baukörper dargestellt. Er diente wohl als Überbauung eines Kellerabgangs (vgl. Hauptstraße 22a).

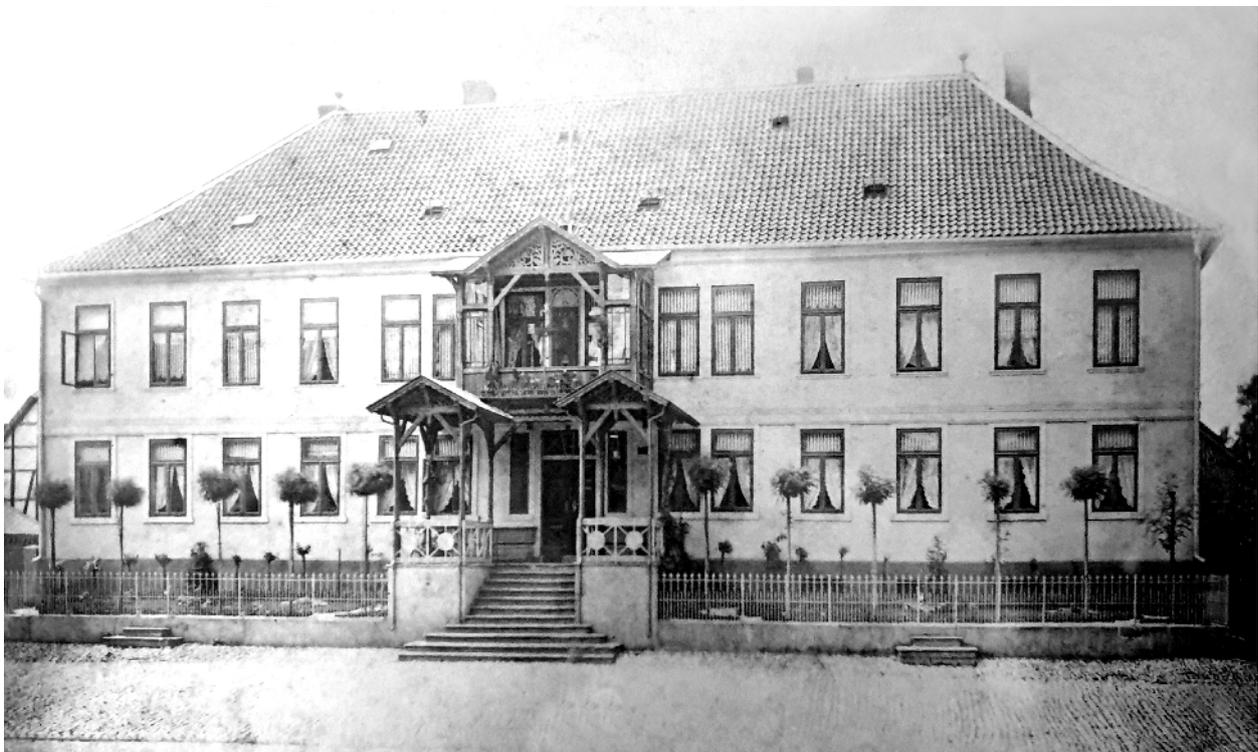
Abb. 3.1.63: Fotografie der Ostfassade mit hölzernem Laubenvorbau im Bereich der Freitreppe und über dem Eingang, um 1885/90. Neben der Eingangstür befinden sich schmale hochrechteckige Fenster zur Belichtung der Diele. Fenster und Tür zeigen dunkle Anstriche. Die Dachgauben sind hier nicht mehr vorhanden. Die beiden Vorgärten sind mit Mauern und Staketenzäunen eingefriedet und waren von der Straße her über Stufen zugänglich. Darin stehen regelmäßig gepflanzte Kugelbäume.

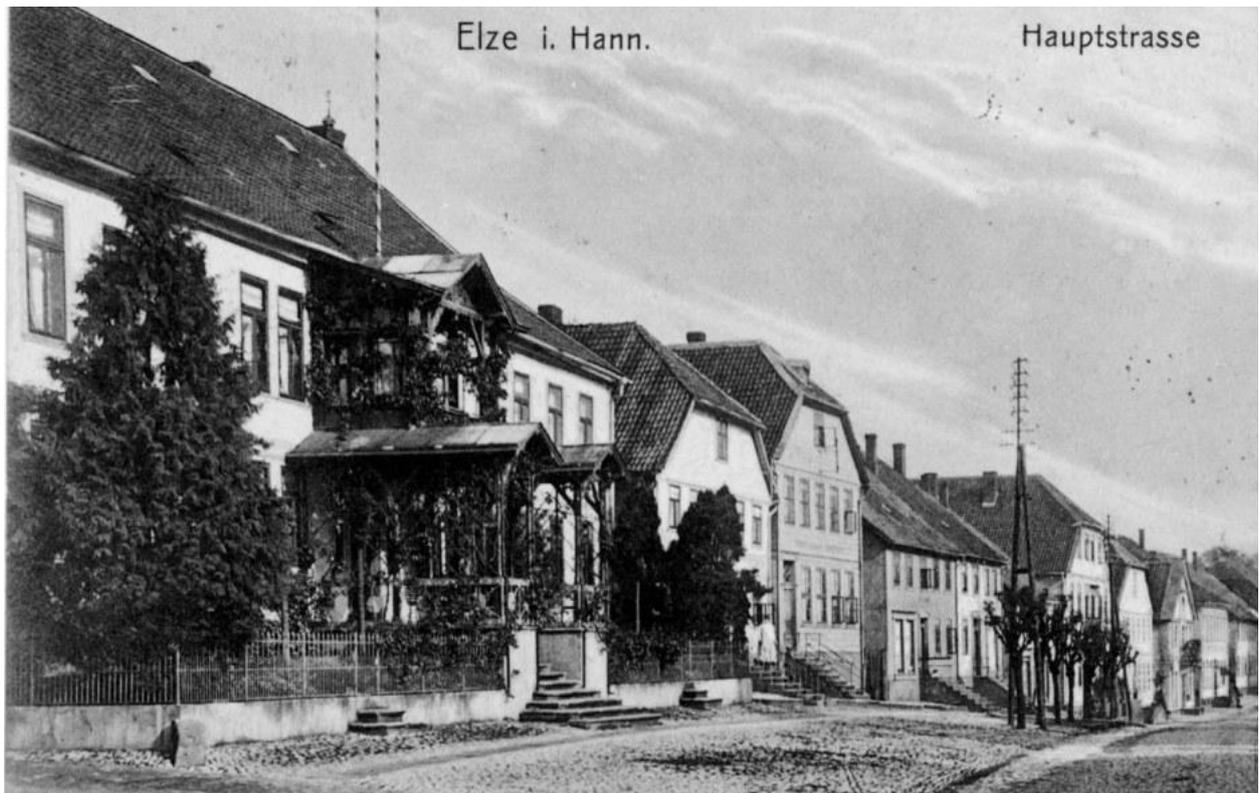
Abb. 3.1.64: Südostansicht der Hauptstraße mit dem Haus Nr. 22 im Vordergrund, um 1914. Die Aufnahme zeigt einen wohl im späten 19. Jahrhundert entstandenen Lauben-Vorbau über der Freitreppe mit Balkonloggia über der Eingangstür. Die Vorgärten sind mit Mauern und Staketenzäunen eingefriedet und waren von der Straße her über Stufen zugänglich. Die Dachgauben sind hier nicht mehr vorhanden.

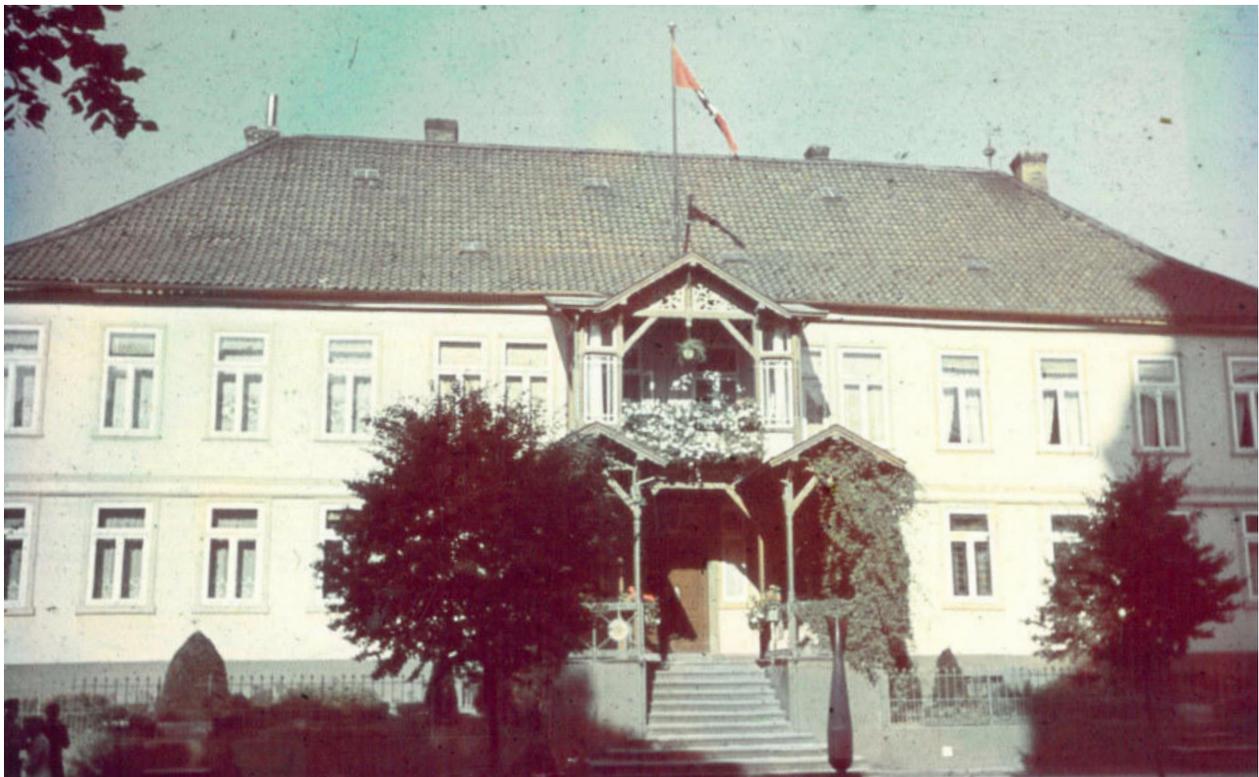
Abb. 3.1.65: Eine Farbfotografie von um 1940 zeigt die Putzfassade des Fachwerkgebäudes mit hellem Farbton. Gesims und Fensterrahmen sind in leicht dunklerem Farbton abgesetzt, während die Fenster weiß gestrichen sind.

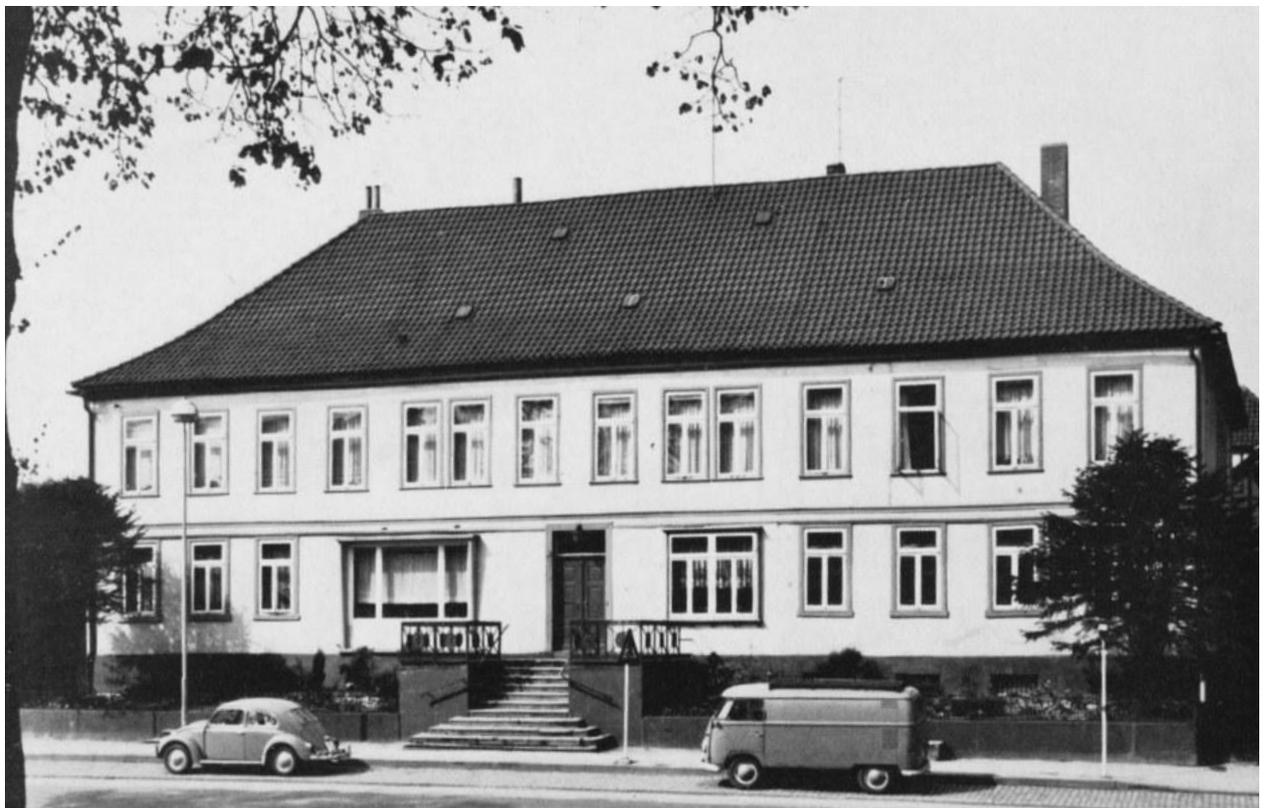
Abb. 3.1.67: Die 1964 veröffentlichte Fotografie dokumentiert den inzwischen abgebrochenen Laubenvorbau und Veränderungen an der Befensterung des Erdgeschosses (Blumenfenster). Fassadenputz und Gesimsgliederung sind noch vorhanden.

Ende der 1950er Jahre setzte ein Reihe von baulichen Veränderungen an der Straßenseite ein. Zunächst erfolgte 1958 erfolgte der Einbau des breiten „Blumenfensters“ neben dem Hauseingang und im Jahr darauf der Abbruch der vorgebauten historistischen Holzarchitektur am Eingang. 1967 verbreiterte man die Haustür. In der Zeit um 1960 erhielten die seitlichen Vorgärten niedrige Zäune. In den frühen 1970er Jahren³⁰ wurden die Fassaden mit Eternitplatten verkleidet. In diesem Zusammenhang oder einige Jahre später wurden die heutigen Kunststoffenster eingebaut.

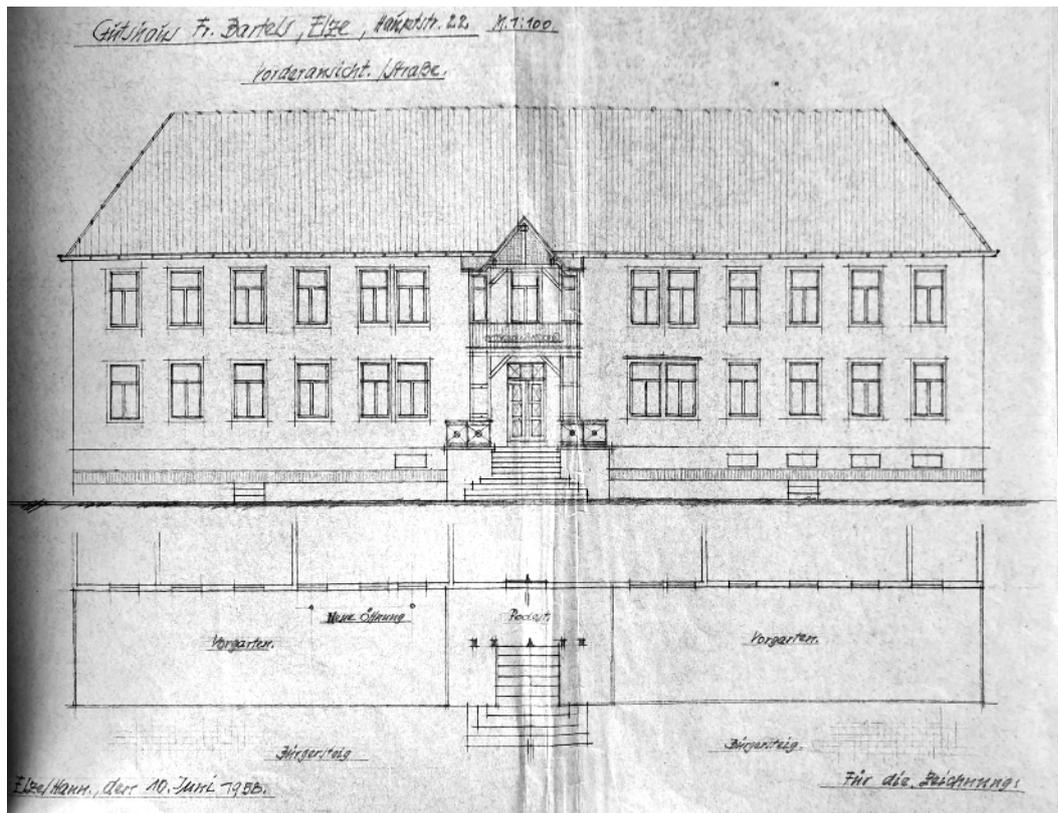
Abb. 3.1.68: Fassadenzeichnung und -grundriss im Bestand vor Einbau eines Panoramafensters im Erdgeschoss im Jahr 1958. Der Loggienvorbau über dem Eingang ist noch vorhanden.

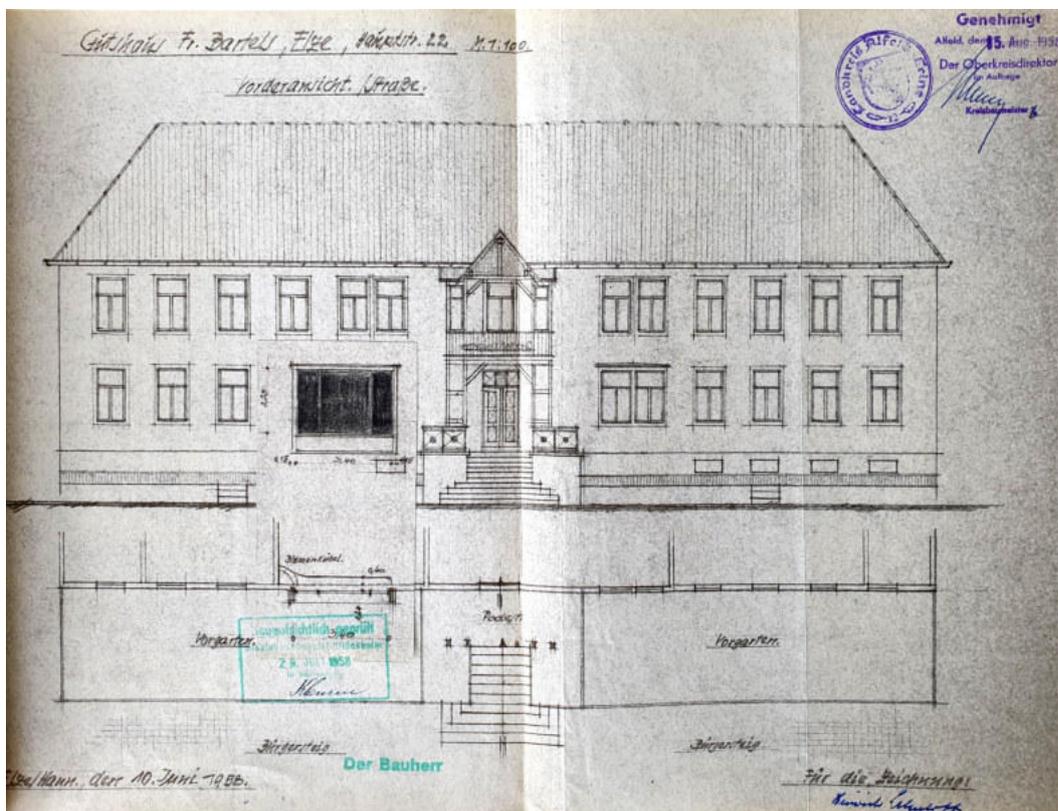
Abb. 3.1.69: Planzeichnung (Fassade, Teilgrundriss) für den Einbau des Panoramafensters (1958).

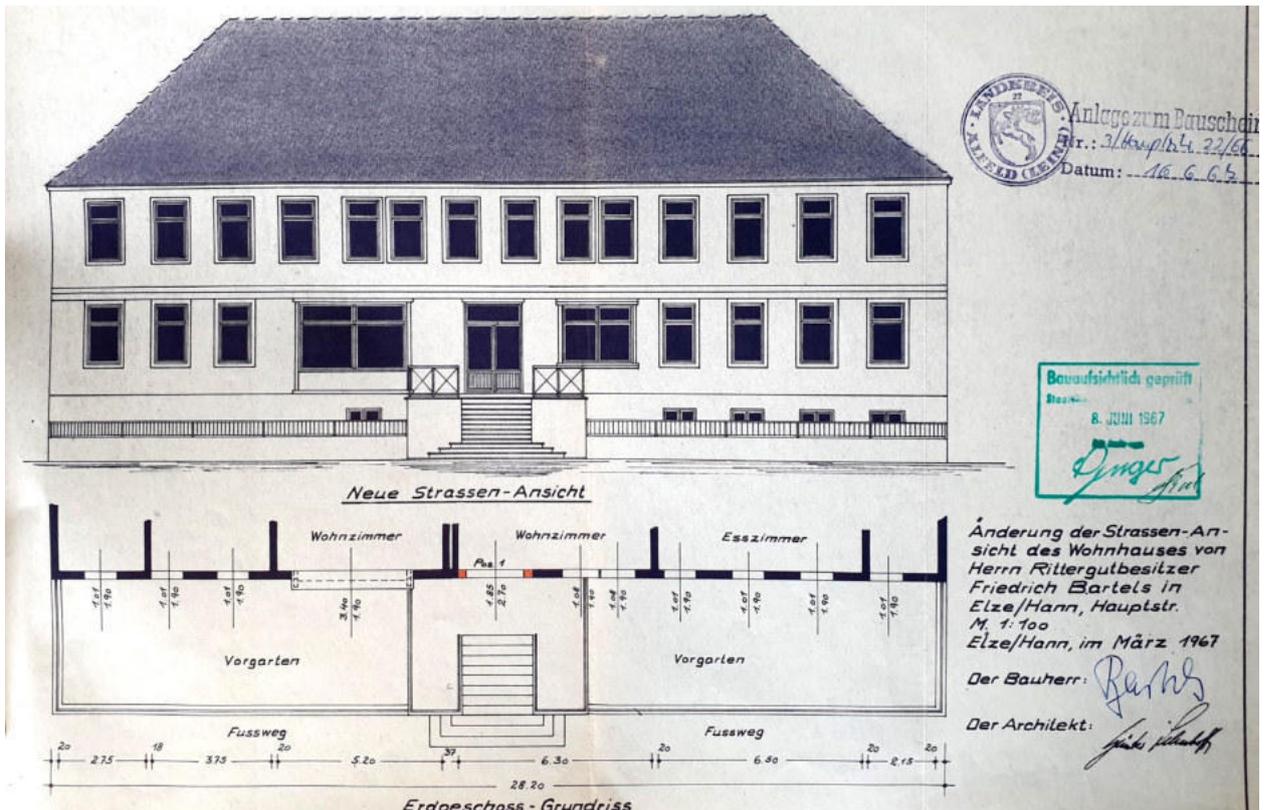
Abb. 3.1.70: Fassadenansicht und Grundrissausschnitt mit Darstellung der Verbreiterung des Hauseingangs, 1967. Mit der Baumaßnahme wurde die wohl noch kernbauzeitliche Haustür durch eine moderne Zweiflügeltür ersetzt. Der Laubenvorbau ist inzwischen (seit 1959) beseitigt.

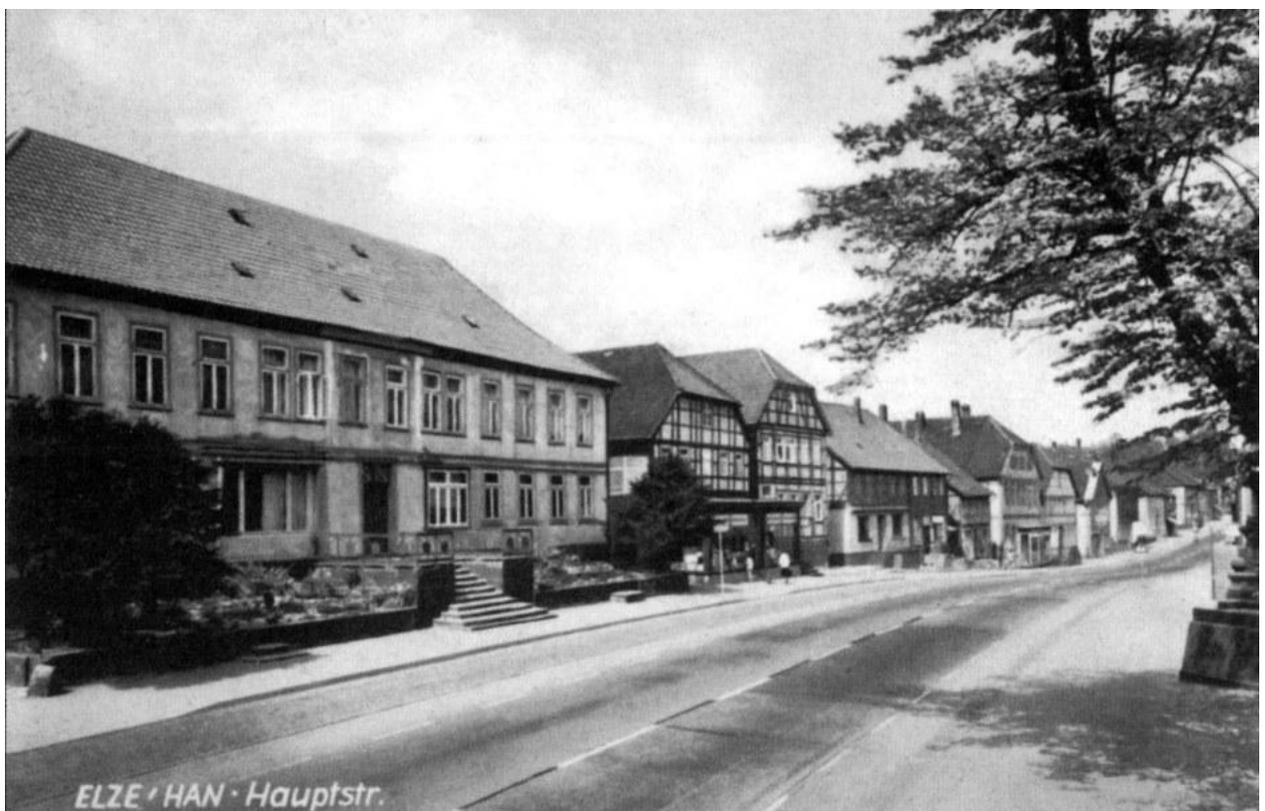
Abb. 3.1.71: Fotografie der Straßenfront vor Verbreiterung des Hauseingangs im Jahr 1966. Die Abbruchspuren des Laubenvorbaus sind noch erkennbar.

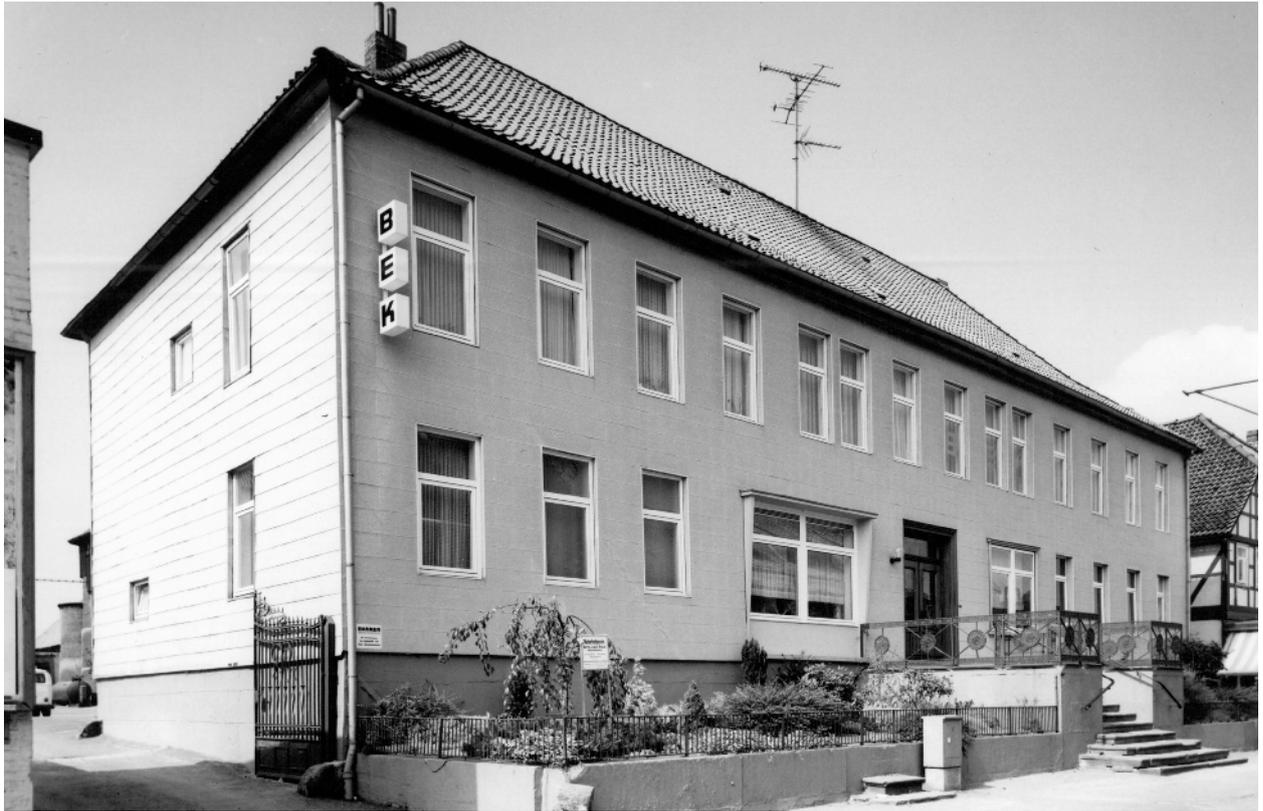
Abb. 3.1.72: Südostansicht des Hauses (wohl um 1970) mit umseitiger Eternitplattenverkleidung und Werbe-Leuchtbuchstaben „BEK“ (Barmer Ersatzkasse) am südlichen Fassadenende. Der Hauseingang wurde 1967 verbreitert und neugestaltet (vgl. Abb. oben). Die Grundstückseinfahrt ist noch mit einem schmiedeeisernen Tor ausgestattet.

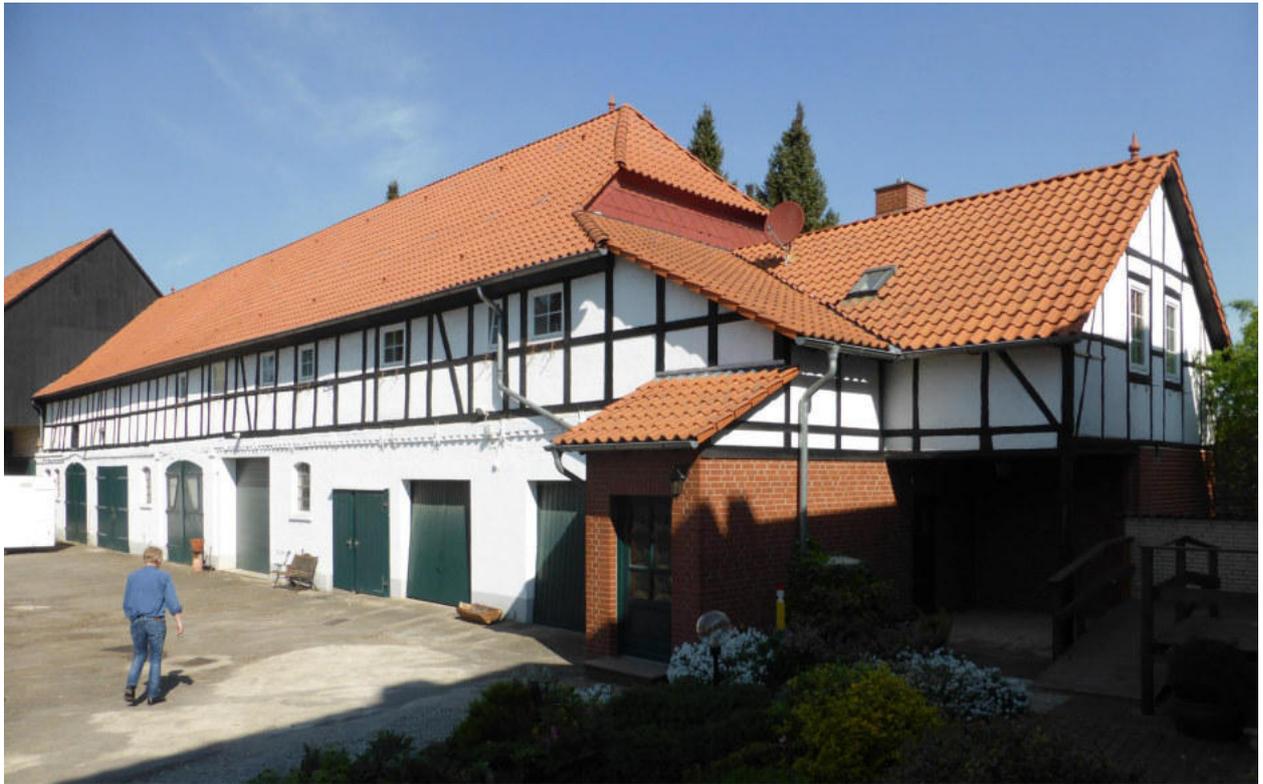
Abb. 3.1.75: Südostansicht des östlichen Kuhstalls an der nördlichen Grundstücksgrenze. Der langgestreckte Baukörper besteht aus einem in Backstein errichteten Erdgeschoss mit Oberstock aus Fachwerk. Der Krüppelwalm markiert die ursprüngliche Ostgiebelfront und ist Bestandteil eines aus der Zeit vor dem Brand von 1824 erhaltenen Wirtschaftsgebäudes.

ein Zwischenbau unbekannter Höhe errichtet (s.u.). Ebenfalls vor 1873 erfolgte die im Vergleich zum Kernbau schmalere und niedrigere Verlängerung nach Osten. Das Erdgeschoss wurde wohl um 1900 einheitlich in Backsteinmauerwerk neu errichtet, wobei in der Nordfassade ein ursprünglicher Eckständer erhalten blieb. Wohl seit diesem Umbau darf von einer Nutzung als Stall mit darüber befindlichen Lagerräumen und Speicherböden ausgegangen werden. In den 1930er bis 1950er Jahren ist das Gebäude als „Kuhstall“³¹ benannt. Während eines Brandunglücks (vermutlich 1955) wurde der Westgiebel des Kuhstalls leicht beschädigt.

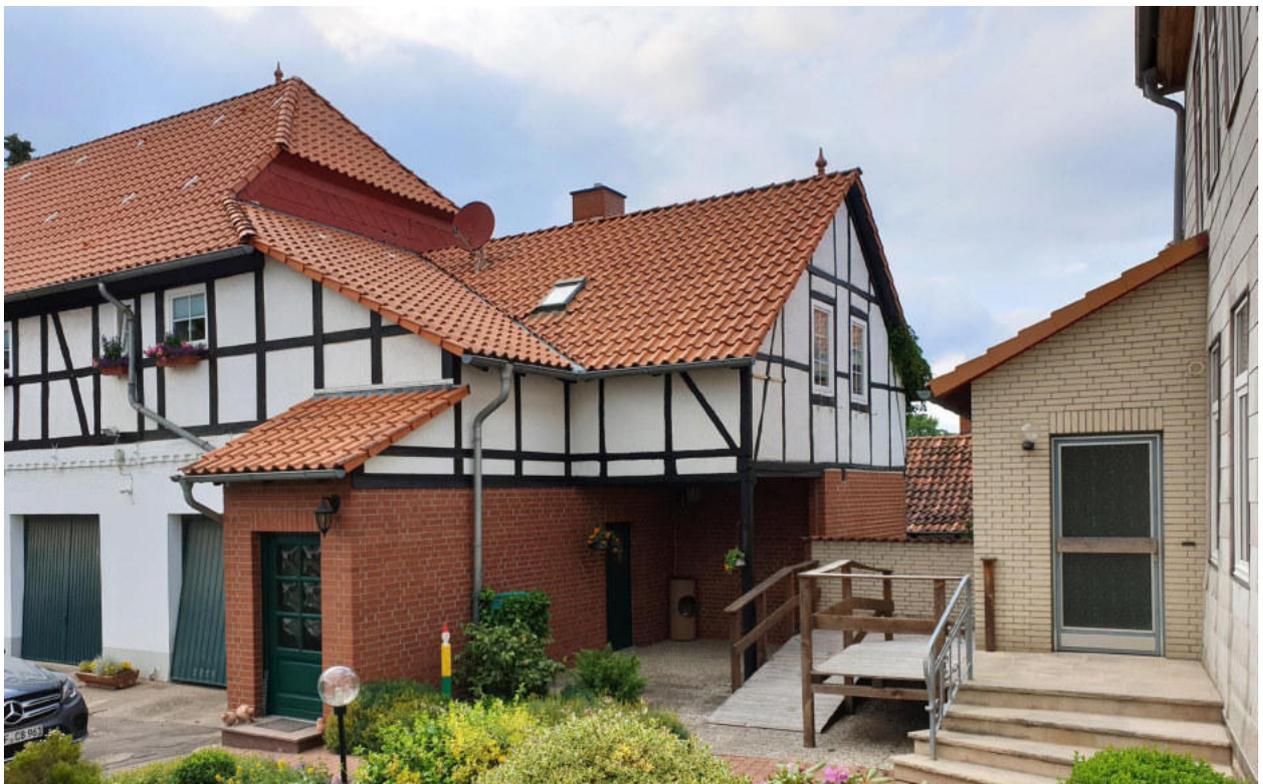
Abb. 3.1.76: Der östliche Kopfbau des Stallgebäudes besteht aus einem schmaleren Gebäudeteil mit Ostgiebel (wohl Mitte 19. Jh.) und einer Erweiterung, die mit Pultdach an den Krüppelwalmgiebel des Kernbaus anschließt. Das in Backstein aufgeführte Erdgeschoss beinhaltet einen um 1999 entstandenen Eingangsvorbau für die Erschließung einer Wohnung im Obergeschoss.

In der 2. Hälfte des 20. Jahrhunderts kam es zu Umbauten im Erdgeschoss mit dem Einbau von Garagentoren. Mit einer Neueindeckung der Dachflächen wurden nach 1984³² die ursprünglichen Lüftungsgauben entfernt. 1999 erfolgte im östlichen Bereich eine Umnutzung für Wohnzwecke, wofür hier ein Eingangsvorbau angefügt wurde.

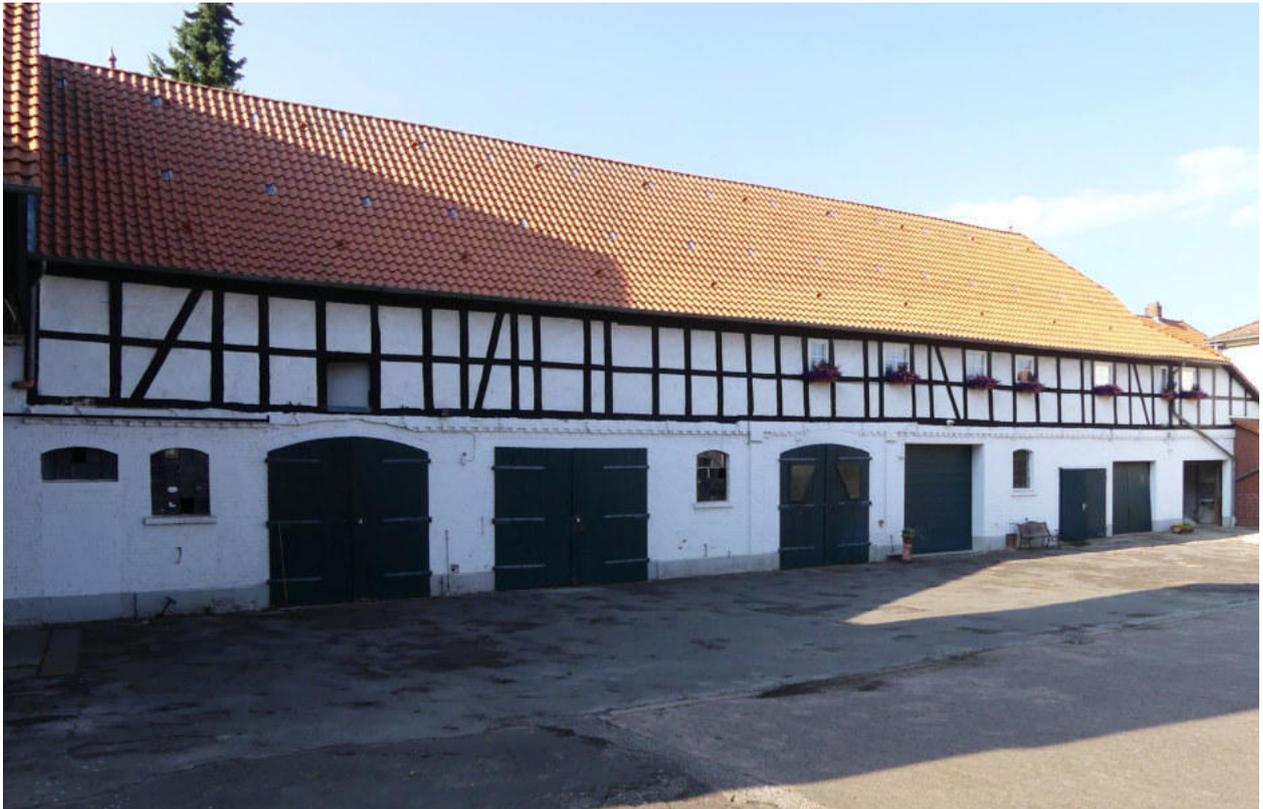
Abb. 3.1.77: Das wohl vor/um 1900 in Backstein erneuerte Erdgeschoss des ehemaligen Kuhstalls schließt mit einem Konsolgesims ab und ist mit Lisenen gegliedert. Von der ursprünglichen Nutzung als Stallung zeugen die breiten Einfahrtstore.

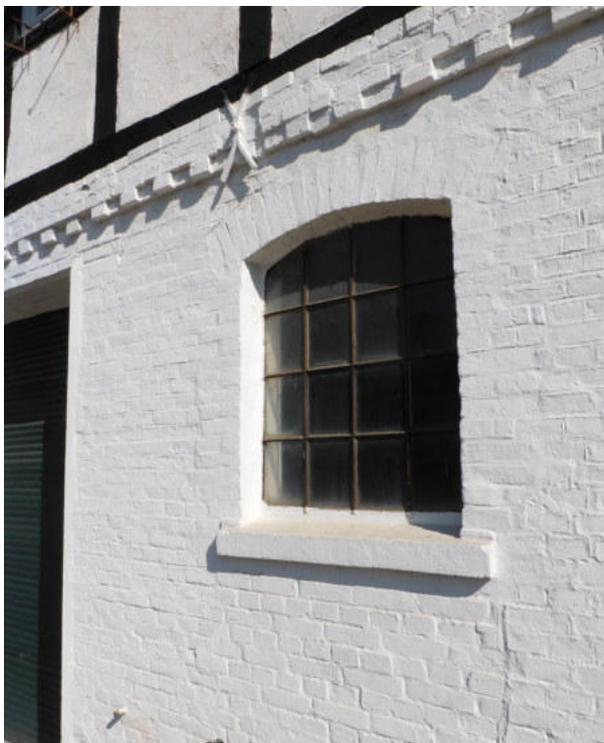
Abb. 3.1.78: Eisensprossenfenster mit Stichbogenlaibung aus der Umbauzeit des Erdgeschosses vor/um 1900. In der Gesimszone befinden sich eiserne Maueranker.

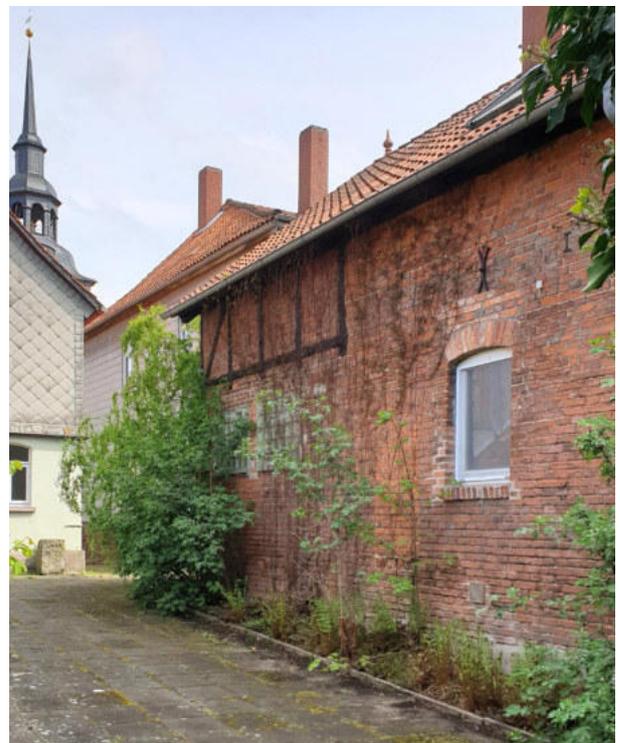
Abb. 3.1.79: Ostende des Scheunengebäudes, Ansicht der Nordfassade vom Grundstück Hauptstraße 21 mit Blick nach Osten. Die Front besteht aus Backsteinmauerwerk, am Kopfbau ist ein Kniestock in Fachwerk erkennbar.

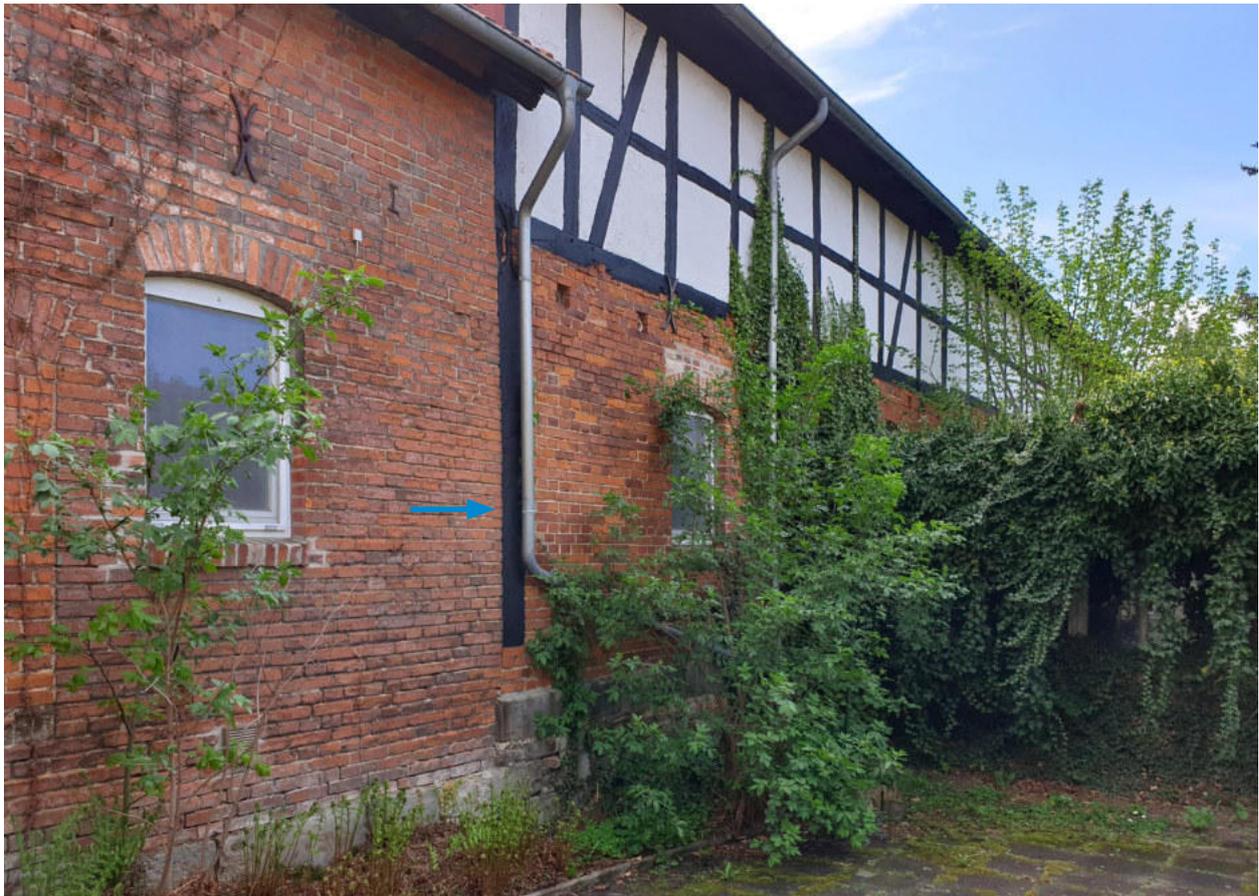
Abb. 3.1.80: Nordfassade der ehemaligen Stallung, Blick nach Westen. Am Übergang vom Backsteinbau zum Hauptgebäudeteil mit Fachwerkobergeschoss ist im Erdgeschoss der nordöstliche Eckständer erhalten; er dokumentiert das ursprüngliche Fachwerk-Erdgeschoss des Kernbaus. Dieser stammt größtenteils noch aus der Zeit vor dem Brand von 1824. Das Erdgeschoss wurde insgesamt wohl um 1900 in Backstein erneuert (vgl. Südfassade). Die Gebäudesockel bestehen aus Bruch- und Werksteinmauerwerk.

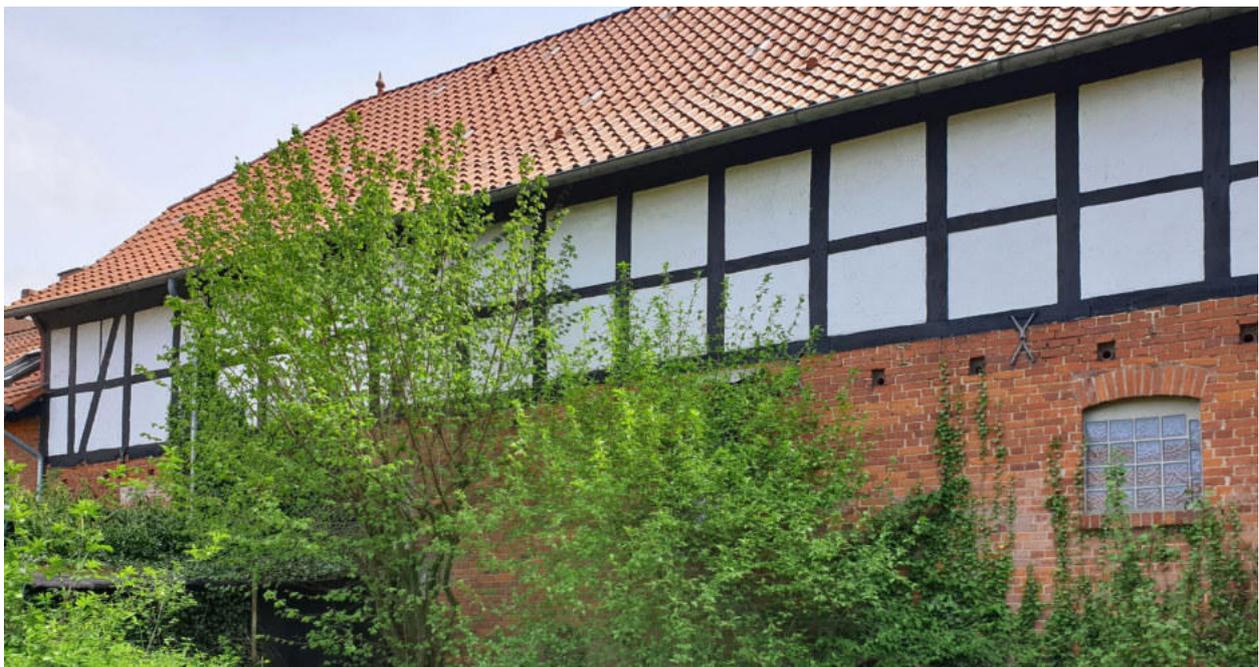
Abb. 3.1.81: Ostteil der Nordfassade des zweigeschossigen Stallgebäudes mit Fachwerkobergeschoss aus der Zeit vor dem Brand von 1824. Das Backstein-Erdgeschoss zeigt stichbogige Fensteröffnungen.

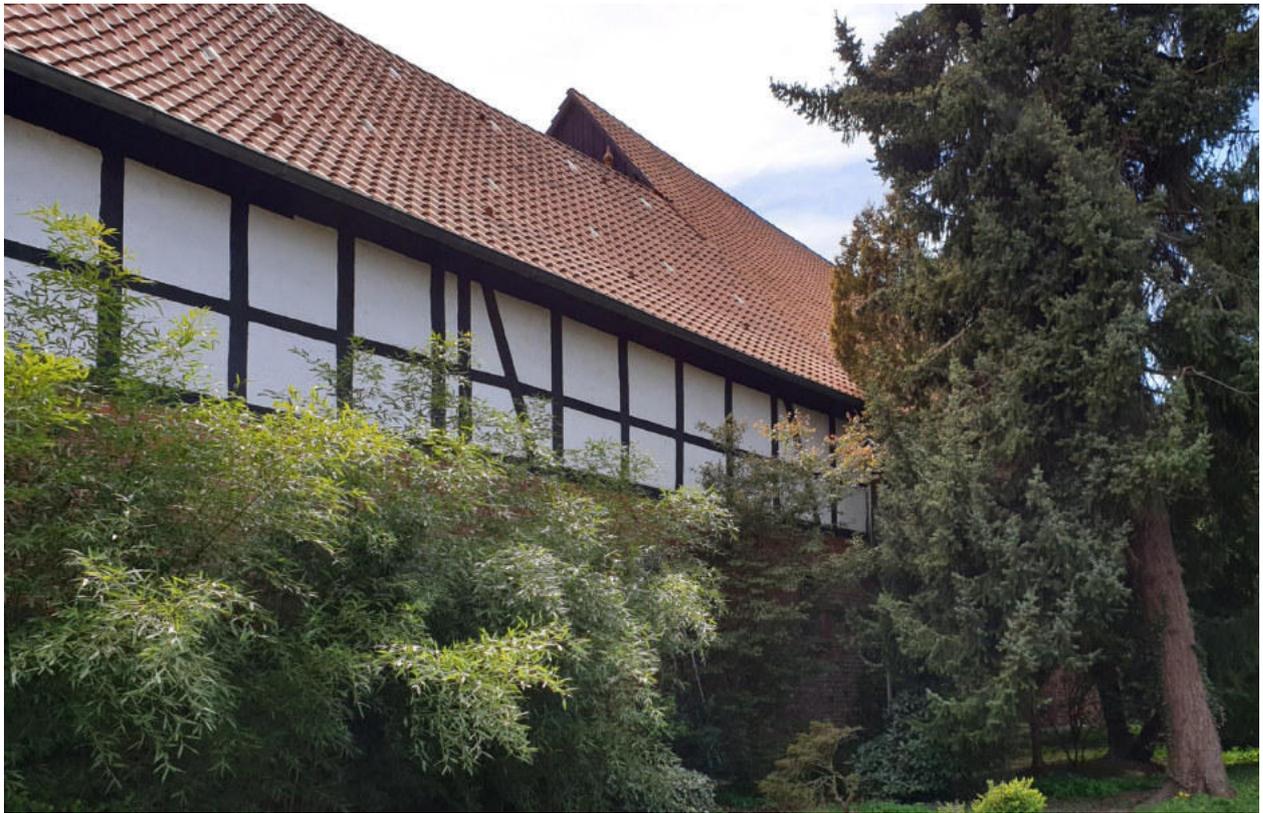
Abb. 3.1.82: Westhälfte des ehemaligen Kuhstalls mit Anschluss der großen westlichen Scheune mit höherem Dachfirst und Giebel zur heutigen Sedanstraße. Nach dem Bau der westlichen Scheune war ein niedrigerer Zwischenbau entstanden, welcher nach einem Brand im Jahr 1955 aufgestockt wurde. Während dieser Baumaßnahme erhielten beide Bauteile ein durchgehendes Satteldach.

Nach einem Brand im Jahr 1955, bei dem „das Umfassungsmauerwerk erhalten geblieben“³³ war, wurden die Scheune und der Zwischenbau mit einer Aufstockung wiederaufgebaut. Dabei erhielten beide Gebäudeteile bis an die Giebelwand des Kuhstalls heran eine einheitliche Gebäudehöhe. Der Zwischenbau wurde fortan als Jungtierstall genutzt.
