3. Dokumentation von Gebäuden, Monumenten und Freiflächen

3.1 Gebäude

HAUPTSTRASSE 18

- **Vorderhaus**
- **Fachwerk-Traufenhaus**
- **Wohn- und Geschäftshaus**
- **Kernbauzeit: nach 1824**

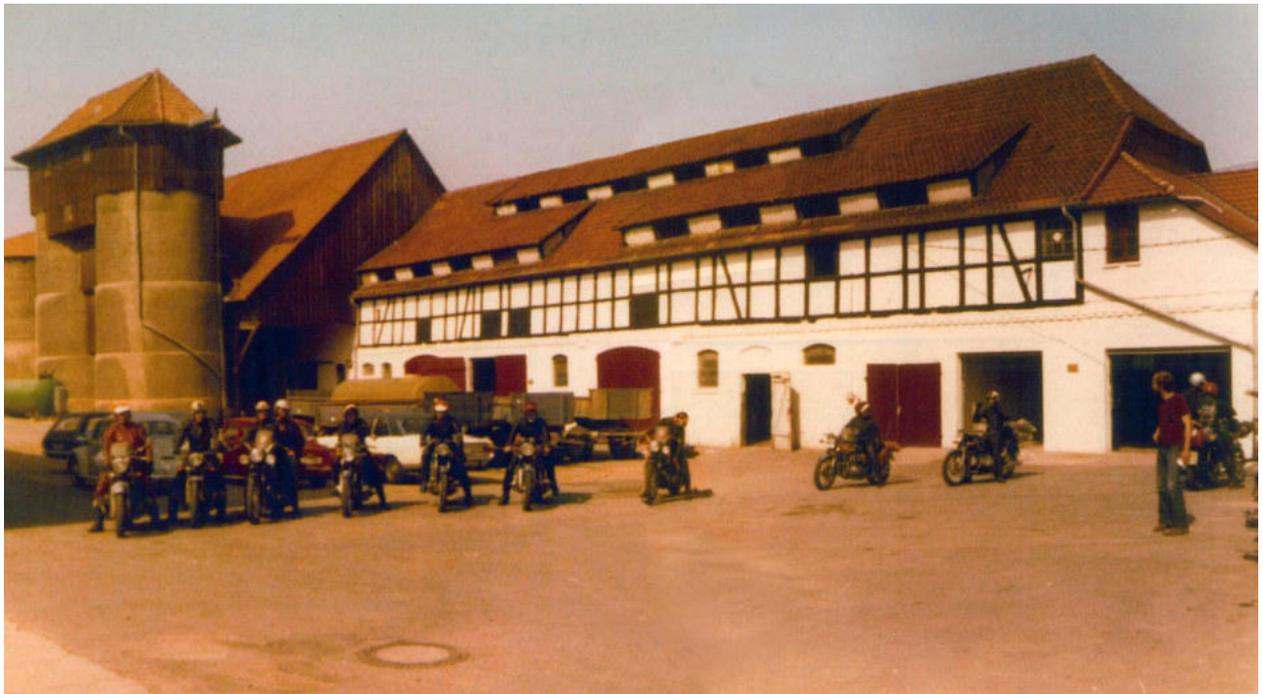
Abb. 3.1.83: Hofansicht des ehemaligen Kuhstalls im Jahr 1973. Die Dachfläche zeigt lange Schleppegaben zur Belüftung der ursprünglichen Speicherböden. Sie wurden während der jüngsten Dacherneuerung beseitigt.

In der 2. Hälfte des 20. Jahrhunderts kam es zu Umbauten im Erdgeschoss mit dem Einbau von Garagentoren. Mit einer Neueindeckung der Dachflächen wurden nach 1984³² die ursprünglichen Lüftungsgauben entfernt. 1999 erfolgte im östlichen Bereich eine Umnutzung für Wohnzwecke, wofür hier ein Eingangsvorbau angefügt wurde.

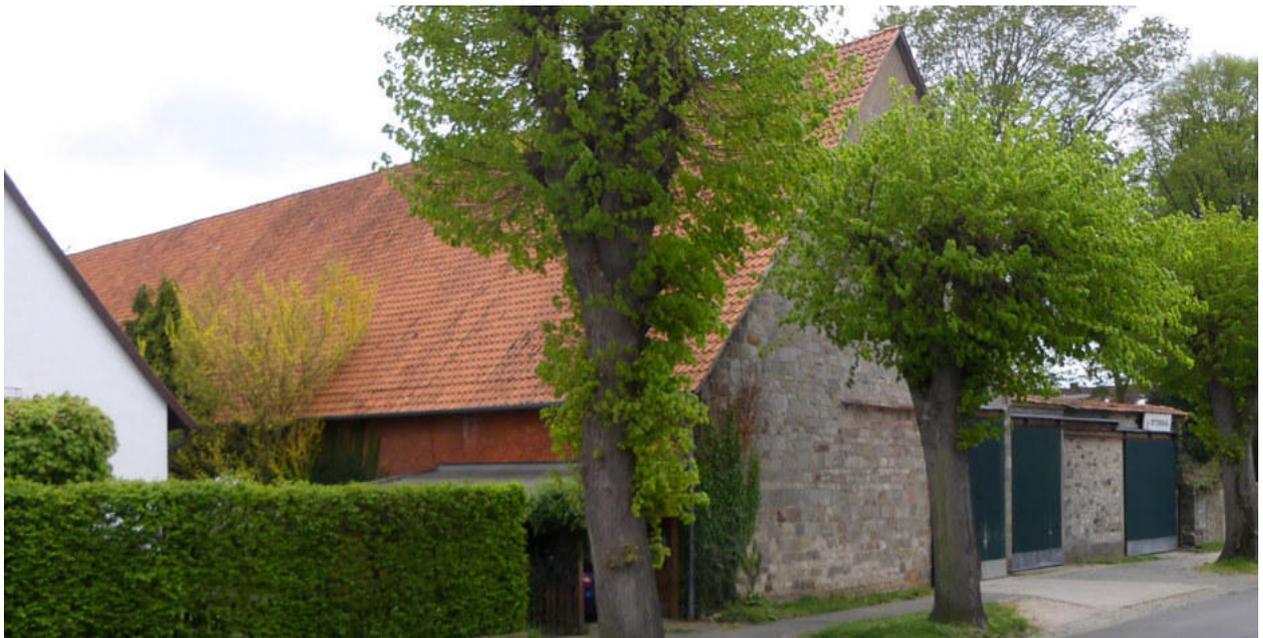
Abb. 3.1.84: Die Nordwestansicht der Scheune zeigt die Ausführung der nördlichen Traufwand in Backsteinmauerwerk.

Die große Scheune in der Nordwestecke des Grundstücks ist ein Massivbau, dessen Giebel in Bruchsteinmauerwerk errichtet ist, während die nördliche Traufseiten aus Backsteinen bestehen. Die Südfassade ist größtenteils durch jüngere Anbauten verdeckt. Das mächtige Satteldach zieht über die Scheune und den ehemaligen Zwischenbau zum Kuhstall, wobei hinter dem dortigen Silo ein Vorschauer ausgebildet ist.

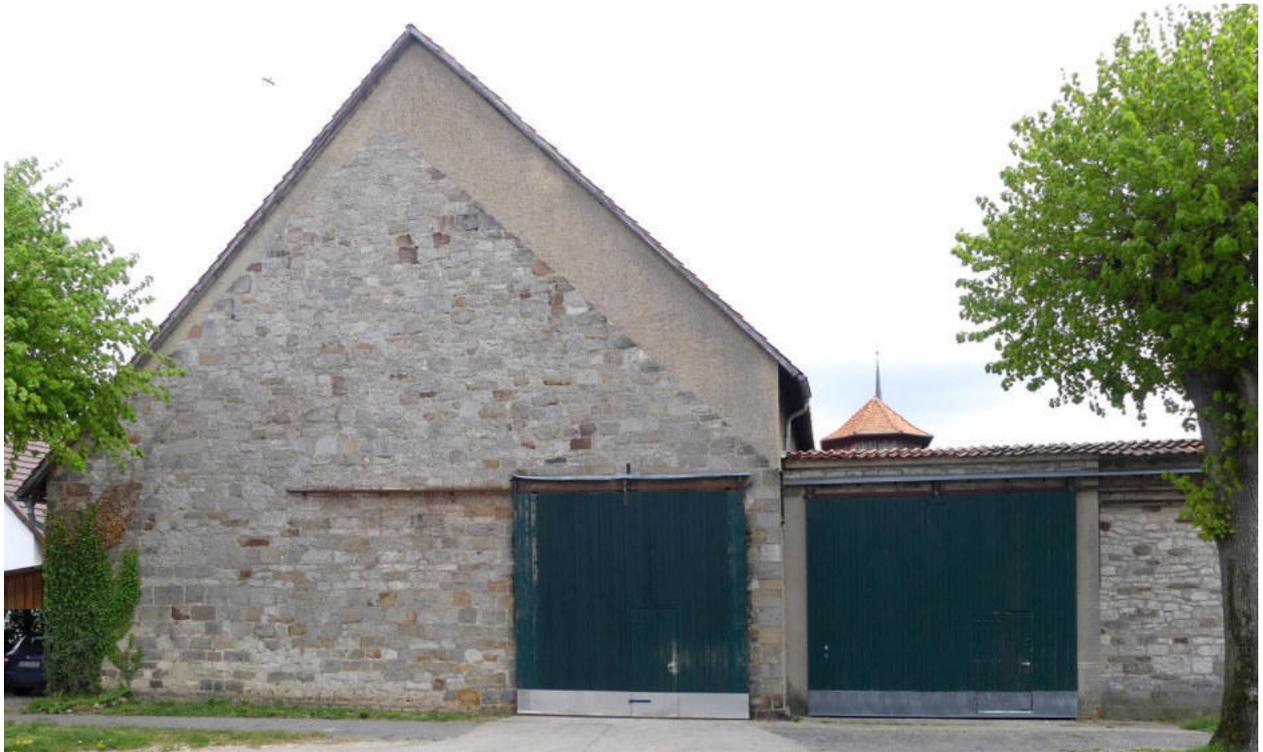
Abb. 3.1.85: Westgiebel der Scheune im nordwestlichen Grundstücksbereich, Ansicht von der Sedanstraße. Der in Bruchsteinmauerwerk aufgeführte Giebel ist nach einem Brand 1955 asymmetrisch aufgestockt worden. Der Giebelumriss des mit 1825 datierten Kernbaus ist deutlich sichtbar. Die giebelseitige Scheuneneinfahrt mit Rolltor ist ebenfalls nachträglich angelegt. Nördlich (rechts) schließt ein jüngeres Wirtschaftsgebäude von 1952 an, das ebenfalls über Rolltore erschlossen ist.

Die Scheune ist am Westgiebel an einem Inschriftstein mit der Jahreszahl 1825 datiert und ist damit Teil des kurz nach dem Stadtbrand von Heinrich Sander geschaffenen Posthofs. Vermutlich war die Scheune zunächst freistehend und wurde vor 1873 durch einen Zwischenbau mit dem ehem. Kuhstall (s.o.) verbunden.

Nach einem Brand im Jahr 1955, bei dem „das Umfassungsmauerwerk erhalten geblieben“³³ war, wurden die Scheune und der Zwischenbau mit einer Aufstockung wiederaufgebaut. Dabei erhielten beide Gebäudeteile bis an die Giebelwand des Kuhstalls heran eine einheitliche Gebäudehöhe. Der Zwischenbau wurde fortan als Jungtierstall genutzt.

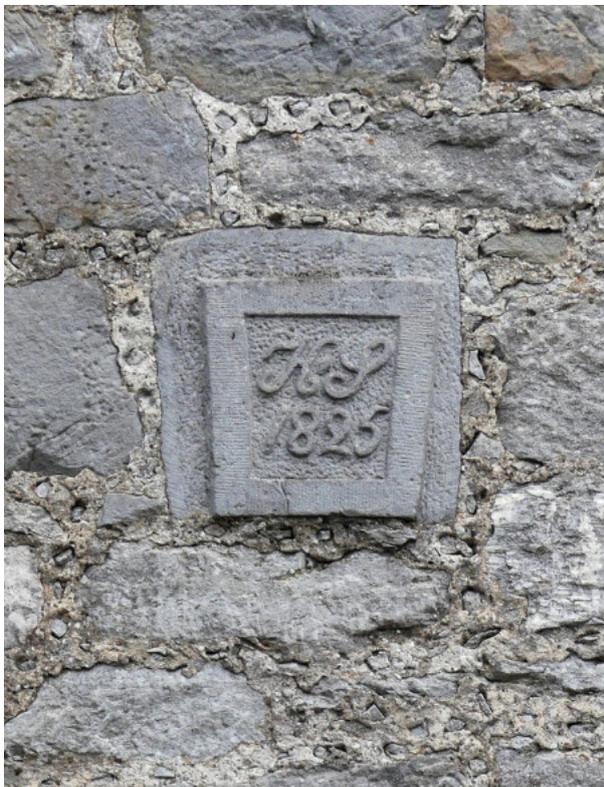
Abb. 3.1.86: In die Giebelfront der Scheune ist ein Inschriftstein mit den Initialen „HS“ (Heinrich Sander) und der Jahreszahl 1825 eingelassen.

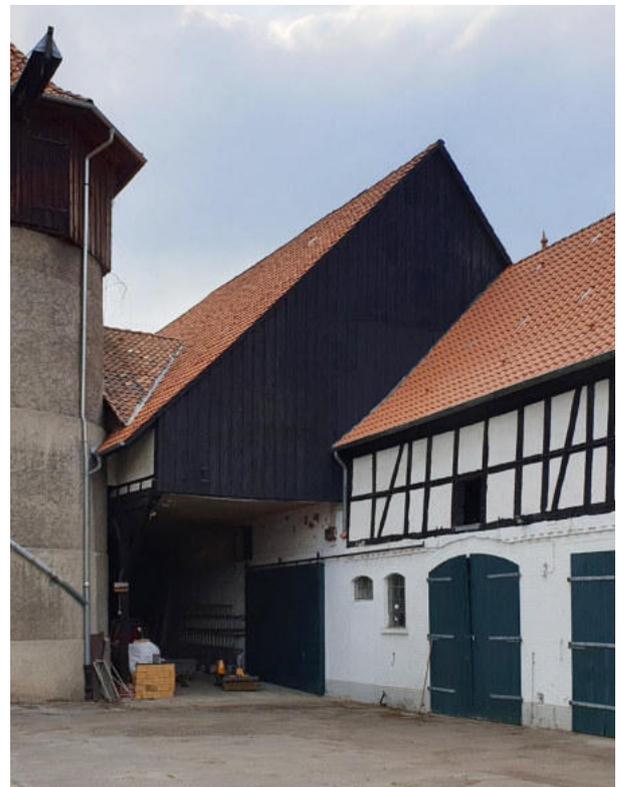
Abb. 3.1.87: Der verbretterte Ostgiebel der Scheune erstreckt sich über dem Zwischenbau, der somit in das Scheunengebäude einbezogen ist.

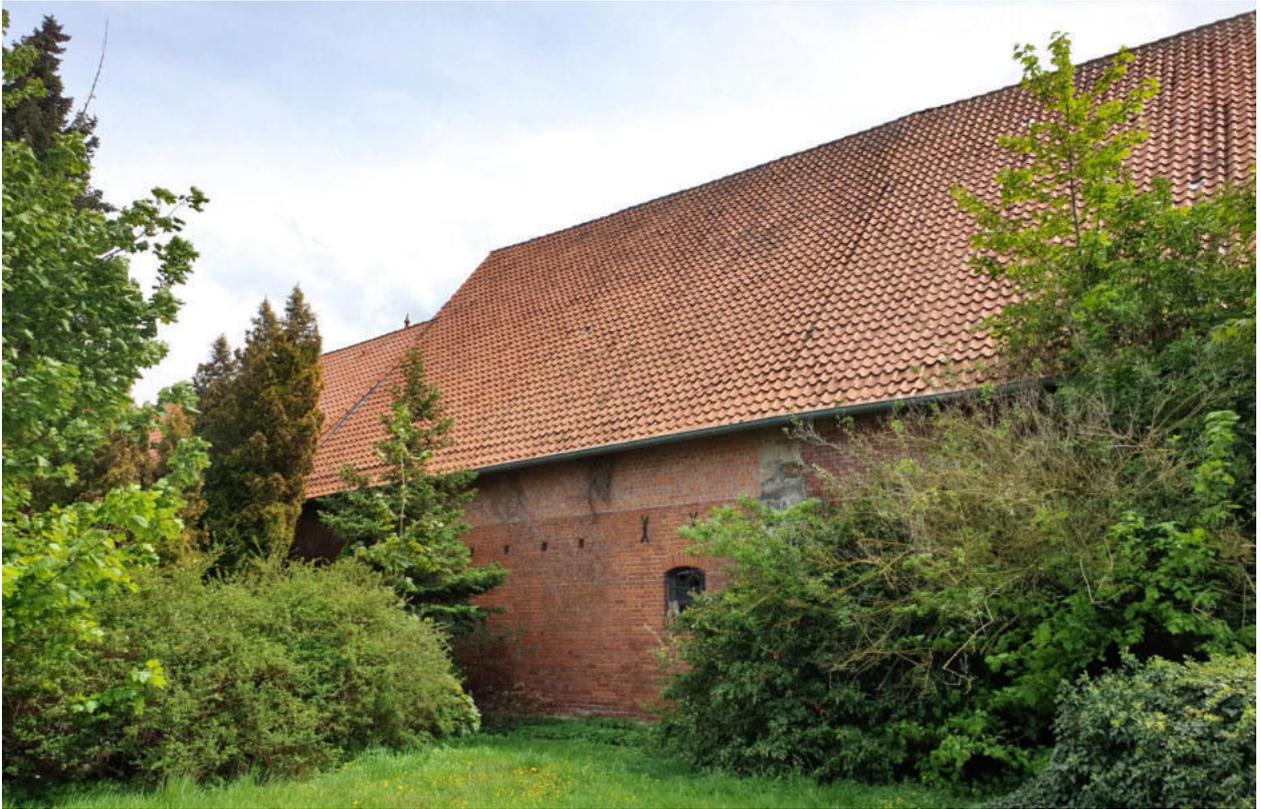
Abb. 3.1.88: Ostteil der Scheune, Nordfassade an der südlichen Grundstücksgrenze von Hauptstraße 21. Die in Backstein gemauerte Trauffront des Zwischenbaus zeigt Stichbogenfenster und eine jüngere Aufstockung (vgl. Westgiebel, s.o.). In Höhe der Balkendecke befinden sich Maueranker.

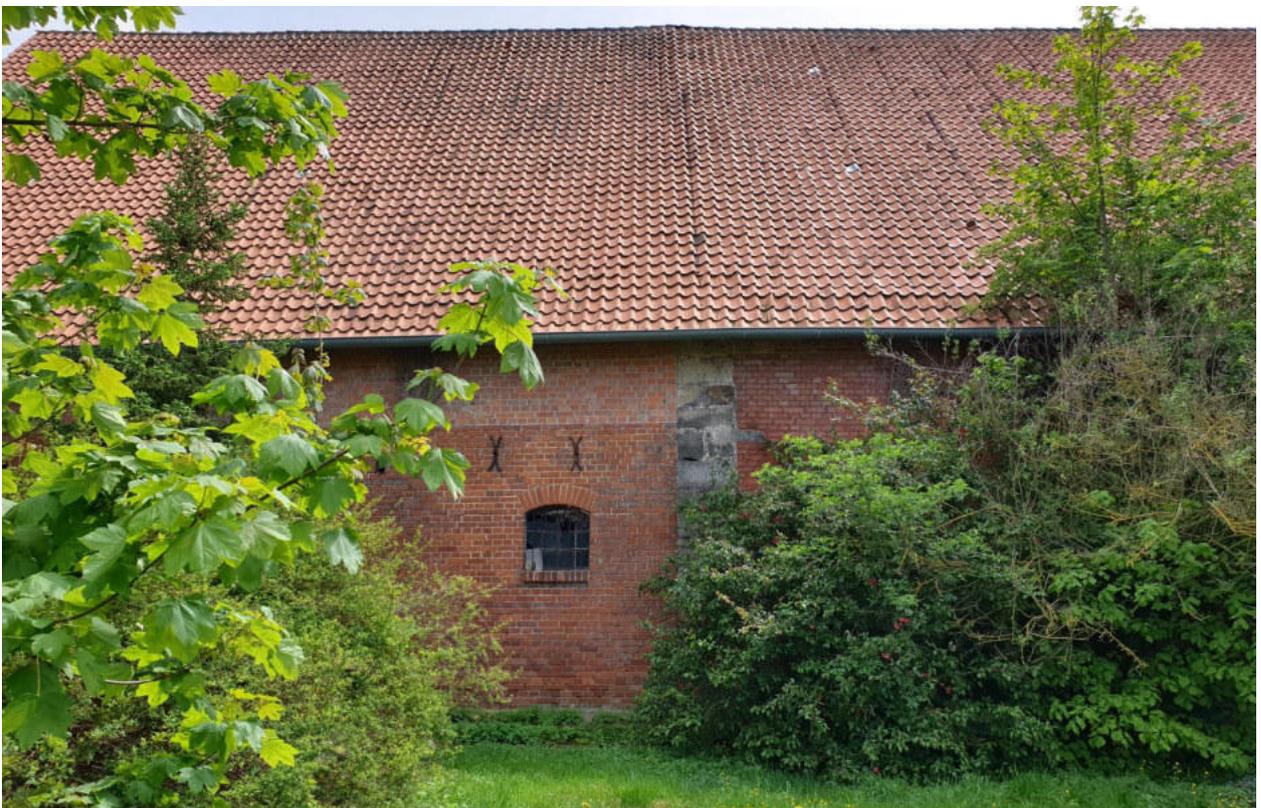
Abb. 3.1.89: Im Mittelabschnitt der Nordfassade zeichnet sich der ehemalige Ostgiebel der Scheune als vertikaler Mauerstreifen aus Werkstein ab.

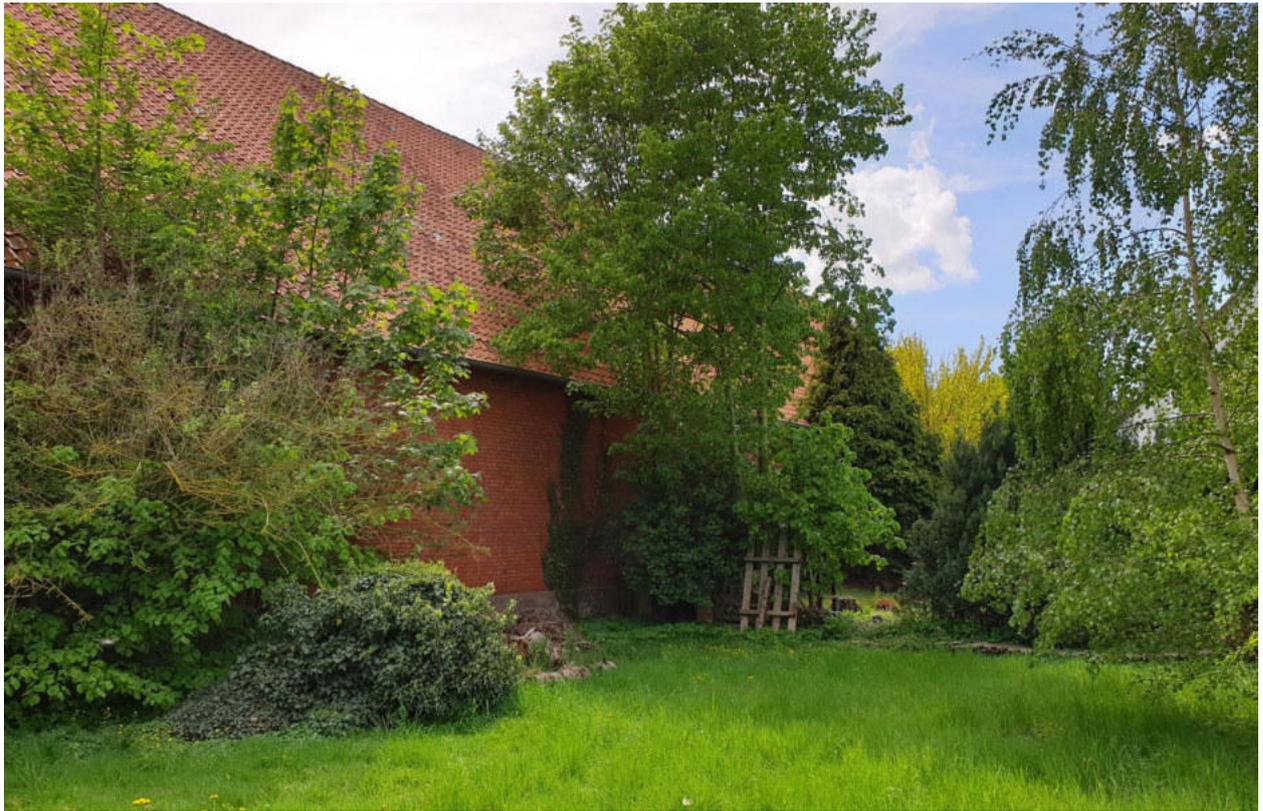
Abb. 3.1.90: Westteil der Nordfassade. Das sauber gemauerte Backsteinmauerwerk mit Fugenschnitt ist aus der Erbauungszeit (1825) gut erhalten.

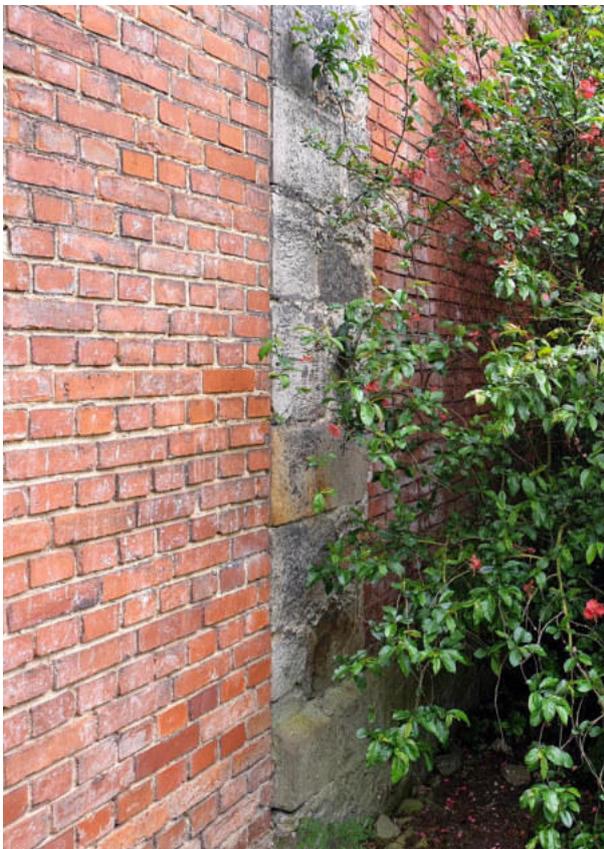
Abb. 3.1.91: Detailaufnahme der Seitenansicht des aus Werkstein errichteten Ostgiebels der Scheune.

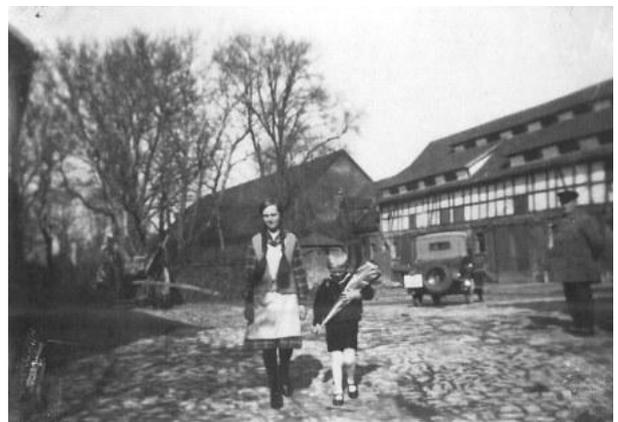
Abb. 3.1.92: Aufnahme des Hofes in den 1930er Jahren mit Kuhstall und Scheune, dazwischen ist der niedrige Verbindungsbau aus Backstein sichtbar.

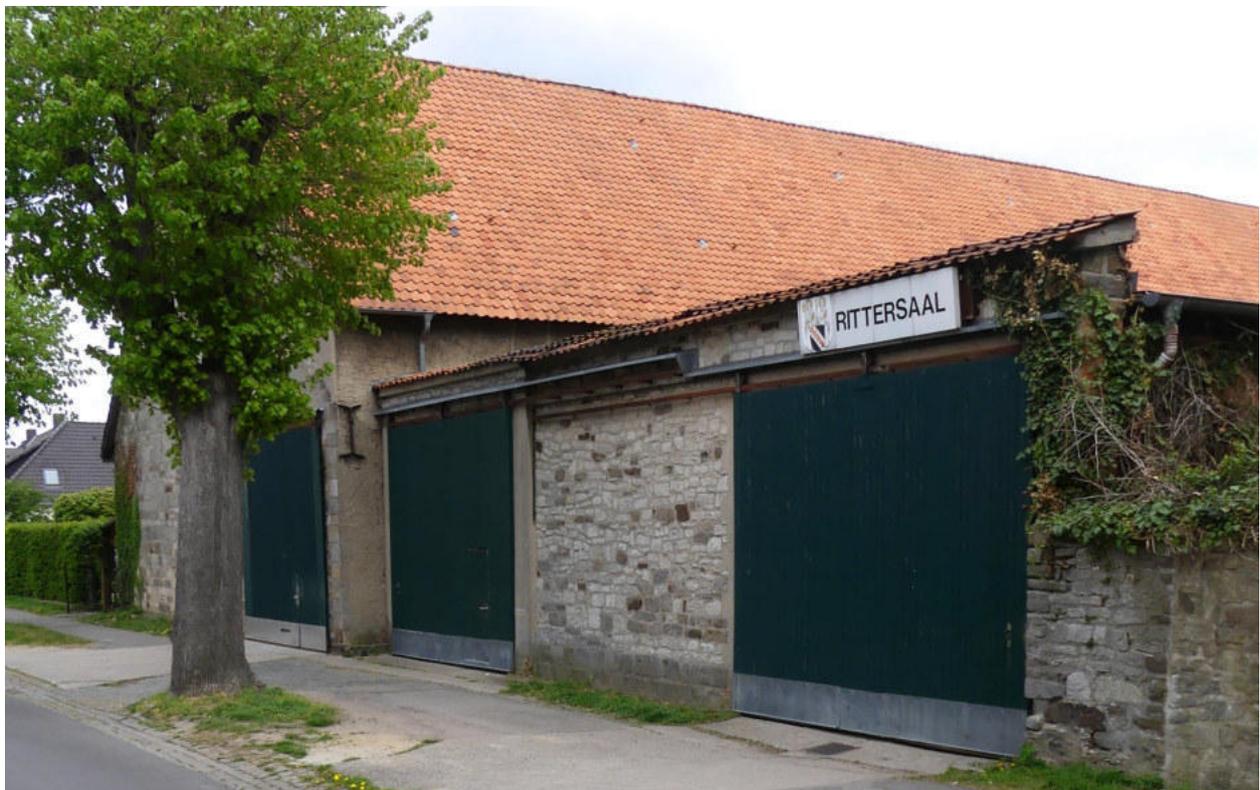
Abb. 3.1.95: Westfassade des Flachbaus an der Sedanstraße mit zwei breiten Rolltoren. Die Front ist quasi als Weiterführung der Grundstücksmauer in Bruchsteinmauerwerk ausgebildet und als Schildmauer über das anschließende Flachdach hochgezogen.

An die Südseite der großen Scheune im nordwestlichen Bereich der Parzelle ist ein eingeschossiger Flachbau angefügt, die ehemalige Remise. Seine Westfassade zur Sedanstraße besteht aus Bruchsteinmauerwerk, diese setzt damit prinzipiell die bis an die Ecke Brandstraße verlaufende Bruchsteingartenmauer fort. Ihr schräger ziegelgedeckter Abschluss verdeckt den Anschluss des Flachdachs. In der Front befinden sich zwei breite Einfahrten mit Schiebetoren.

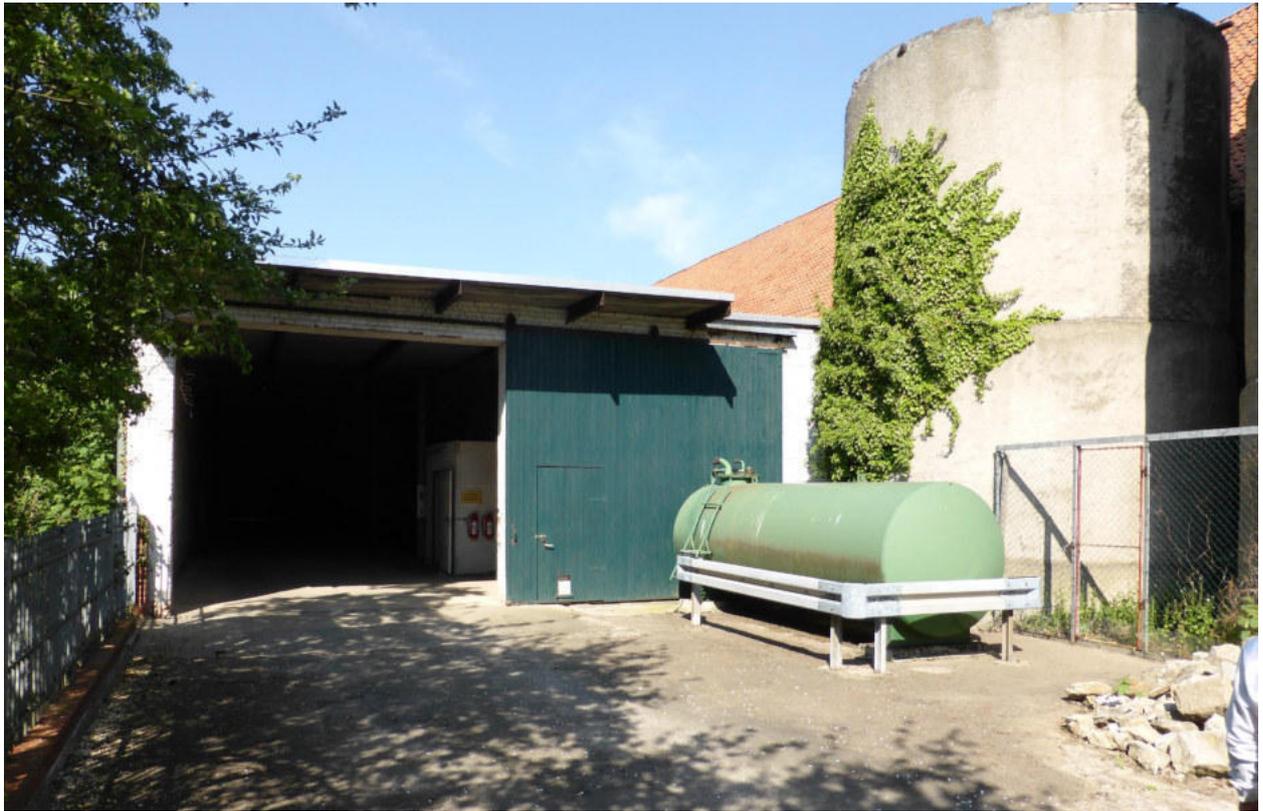
Abb. 3.1.96: Östliche Hofseite der Remise mit breitem Rolltor. Im Winkel zwischen dem Flachbau und der Scheune im nordwestlichen Grundstücksbereich befindet sich ein Betonsilo.

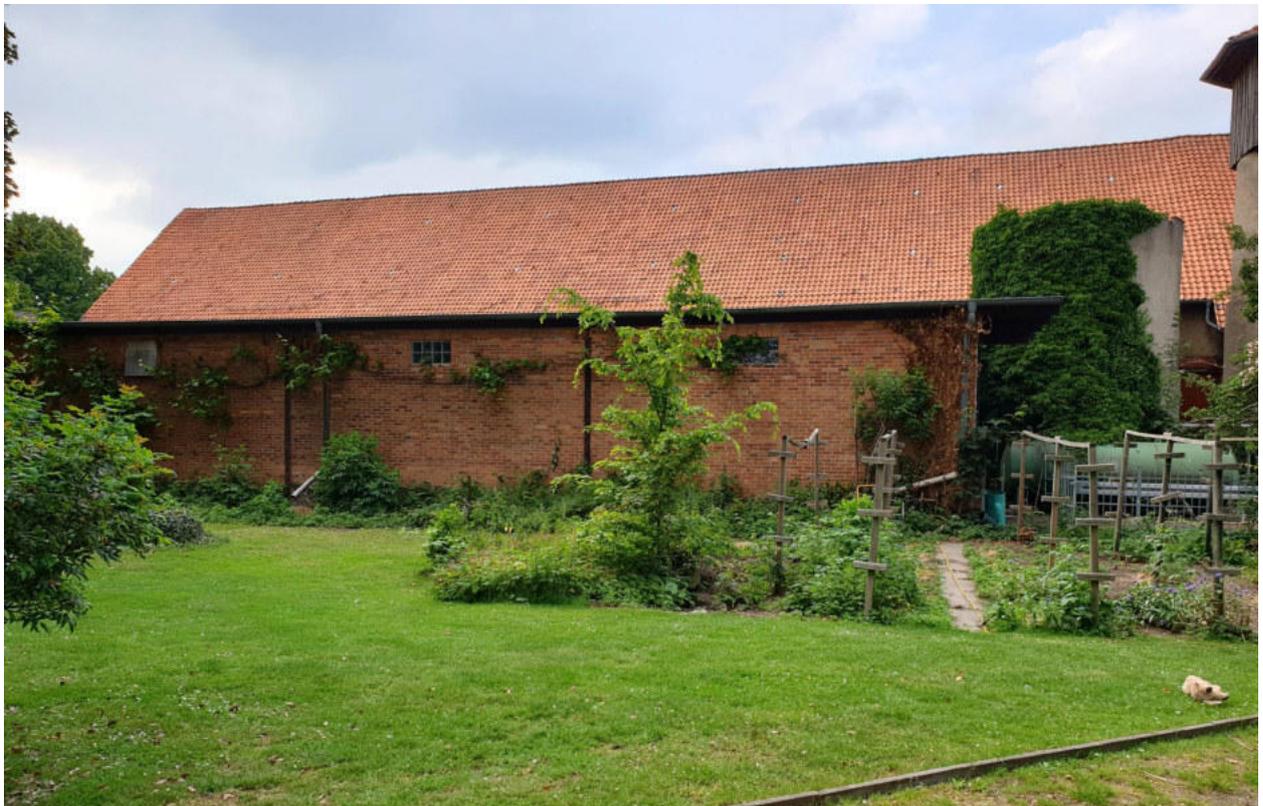
Abb. 3.1.97: Die Südfassade der als Stahlskelettbau errichteten Remise zeigt Wandfelder aus Backsteinmauerwerk mit hochliegenden kleinformatigen Fensteröffnungen. Rechts: Siloanlage.

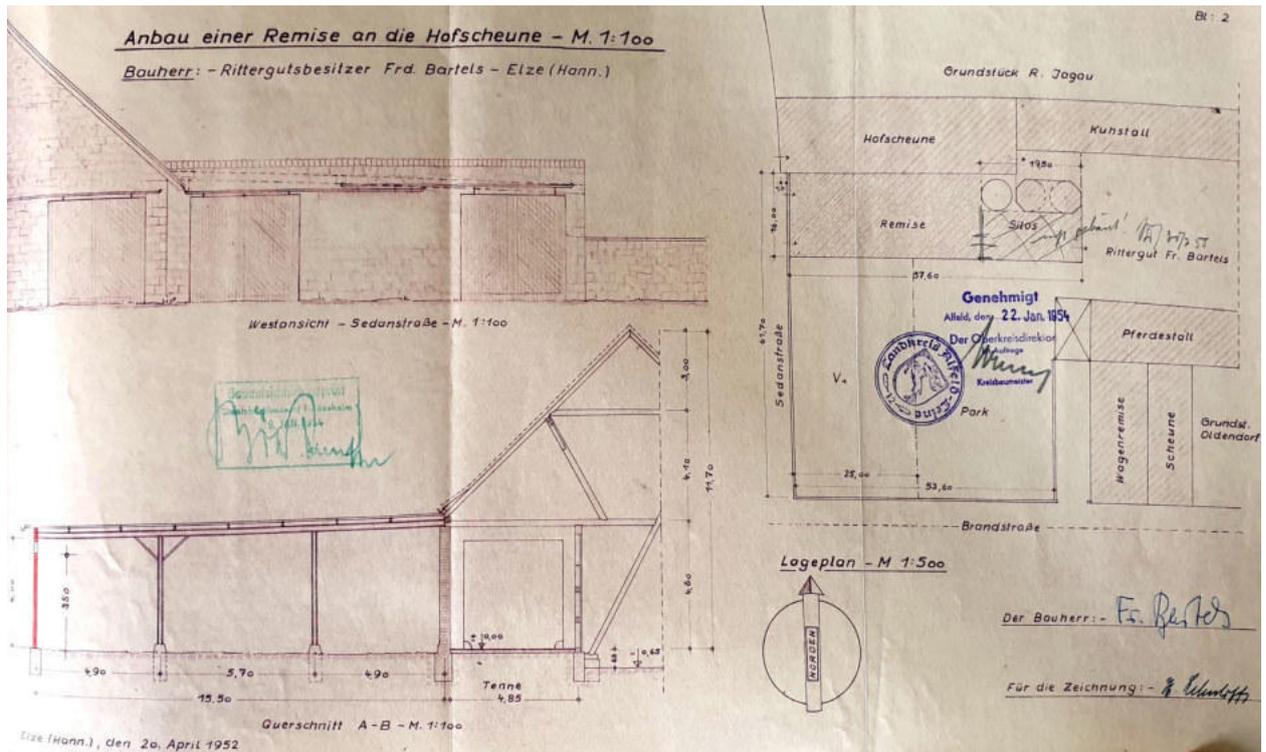
Abb. 3.1.98: Planzeichnung für die Remise mit Lageplan sowie Querschnitt und Westansicht, 1952.

Die auch als Anbau eines Geräte- und Lagerschuppens bezeichnete Remise wurde 1952 errichtet. 1998 wurde eine Dieselmotortankanlage eingebaut.

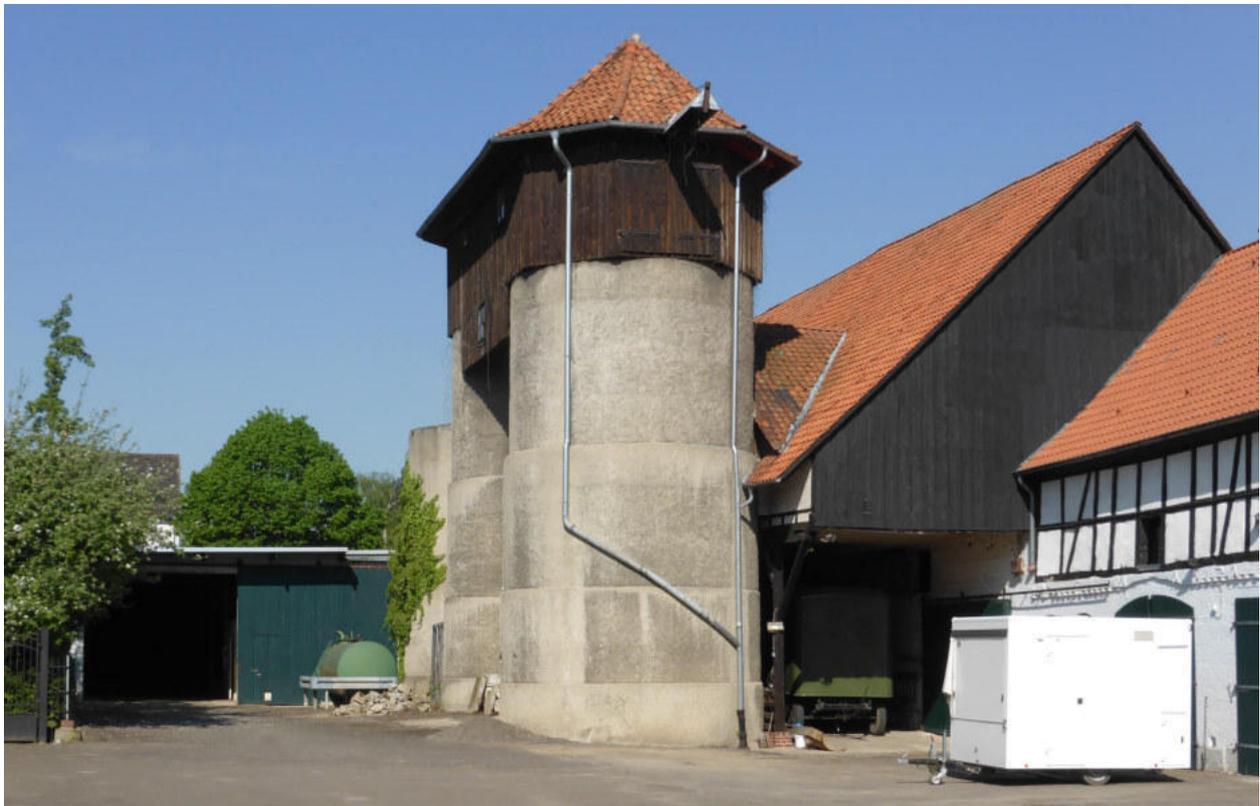
Abb. 3.1.99: Ostansicht des 1942 errichteten Doppelsilos vor dem großen Scheunengebäude. Die Betonsilos zeigen einen holzverkleideten Aufbau mit ziegelgedecktem Zeltdach, der an mittelalterliche Wehrbauten erinnert. Diese Siloanlage verkörpert einen in der Zeit um 1940 häufig vorkommenden Typenbau.

Vor der Südostecke der Scheune steht ein Doppelsilo mit stufenweise nach oben hin sich leicht verjüngenden Betonringen. Als oberer Abschluss besteht ein brückenartiger Überbau mit ziegelgedecktem Walmdach. Er ist umlaufend mit Brettern verschalt und beinhaltet Vorrichtung zur Befüllung.

Die Siloanlage (Doppel- und Einzelsilo) entstand als Typenbau im Jahr 1942. Es handelt sich um eine „Grünfuttereinsäuerungsanlage System Schmidt“³⁴ der Deutschen Futtermittelkonservierungs-Gesellschaft Verden/Aller. Ein in den ursprünglichen Plänen dargestelltes hofseitiges Vordach ist im heutigen Bestand nicht nachweisbar.

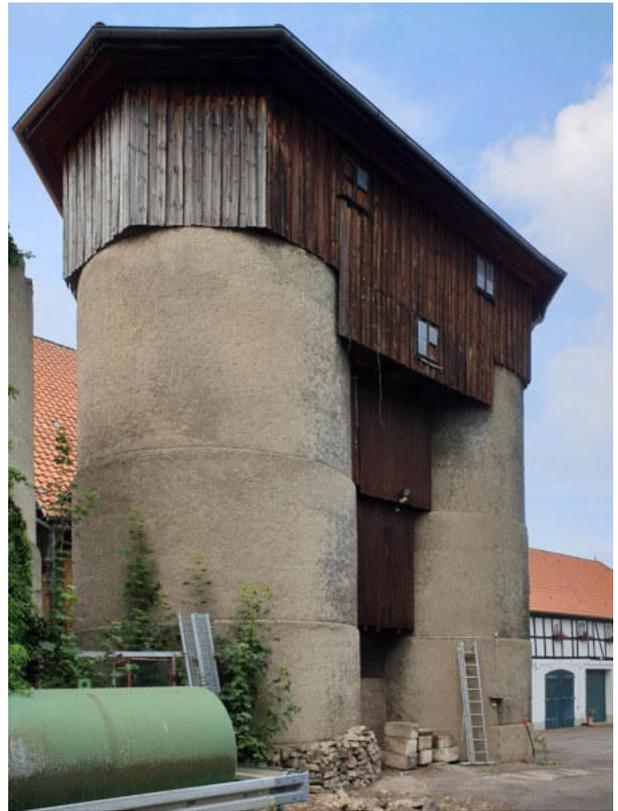
Abb. 3.1.100: Südwestansicht des Doppelsilos.

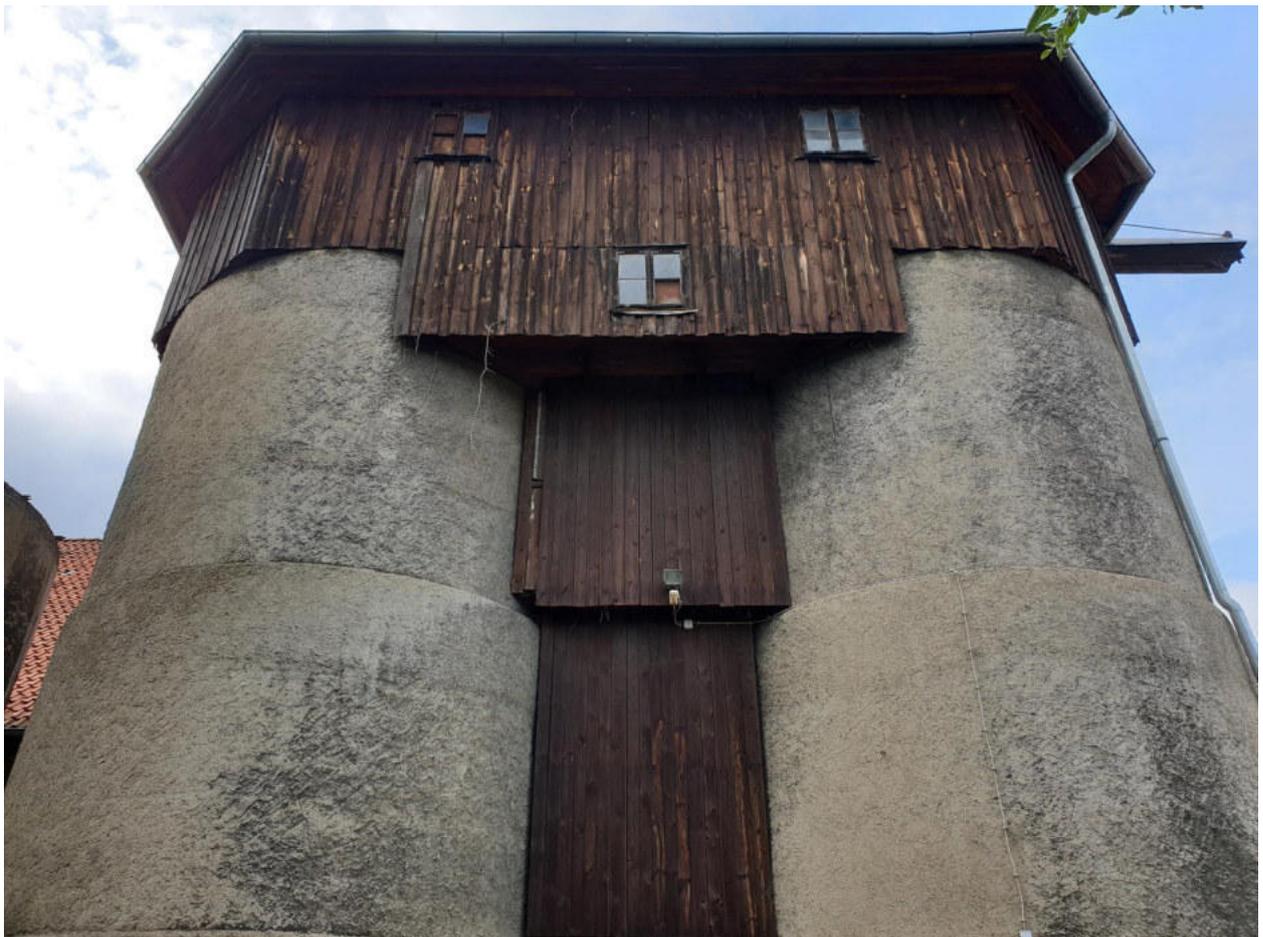
Abb. 3.1.101: Steilblick von Süden auf die Siloanlage. Die Baustruktur lässt keine Hinweise auf das ursprünglich geplante Vordach erkennen.

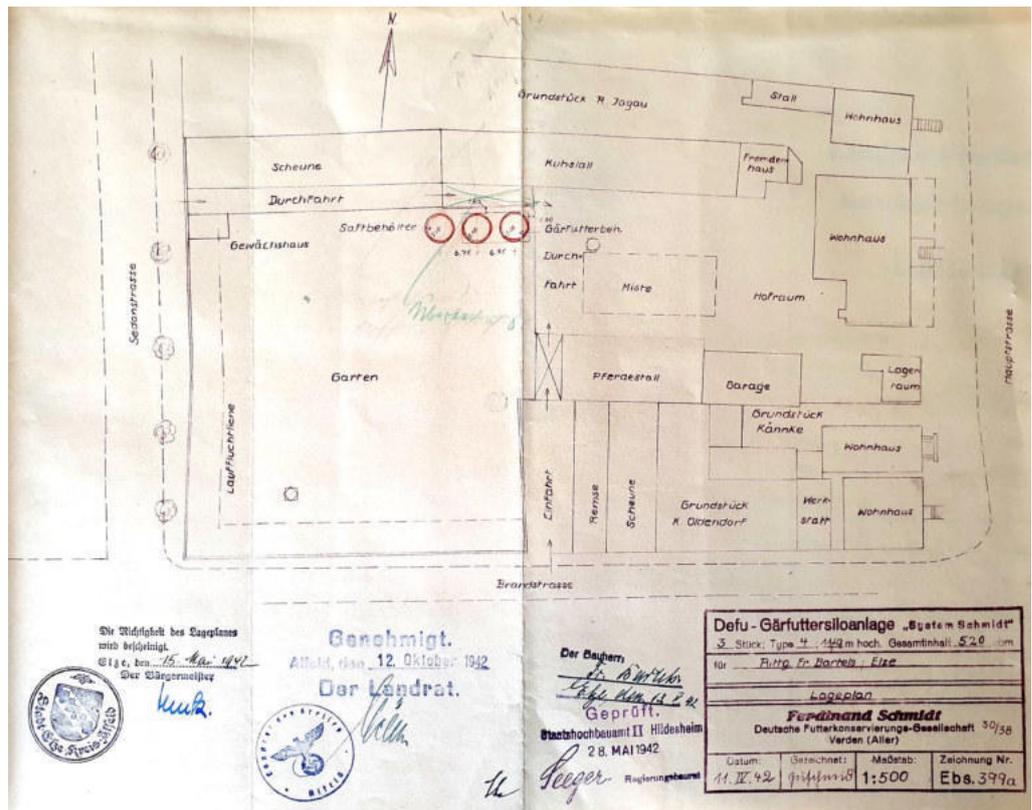
Abb. 3.1.102: Lageplan für den Bau eines Doppel- und Einzelsilos vor der Hofseite der Scheunen, 1942.

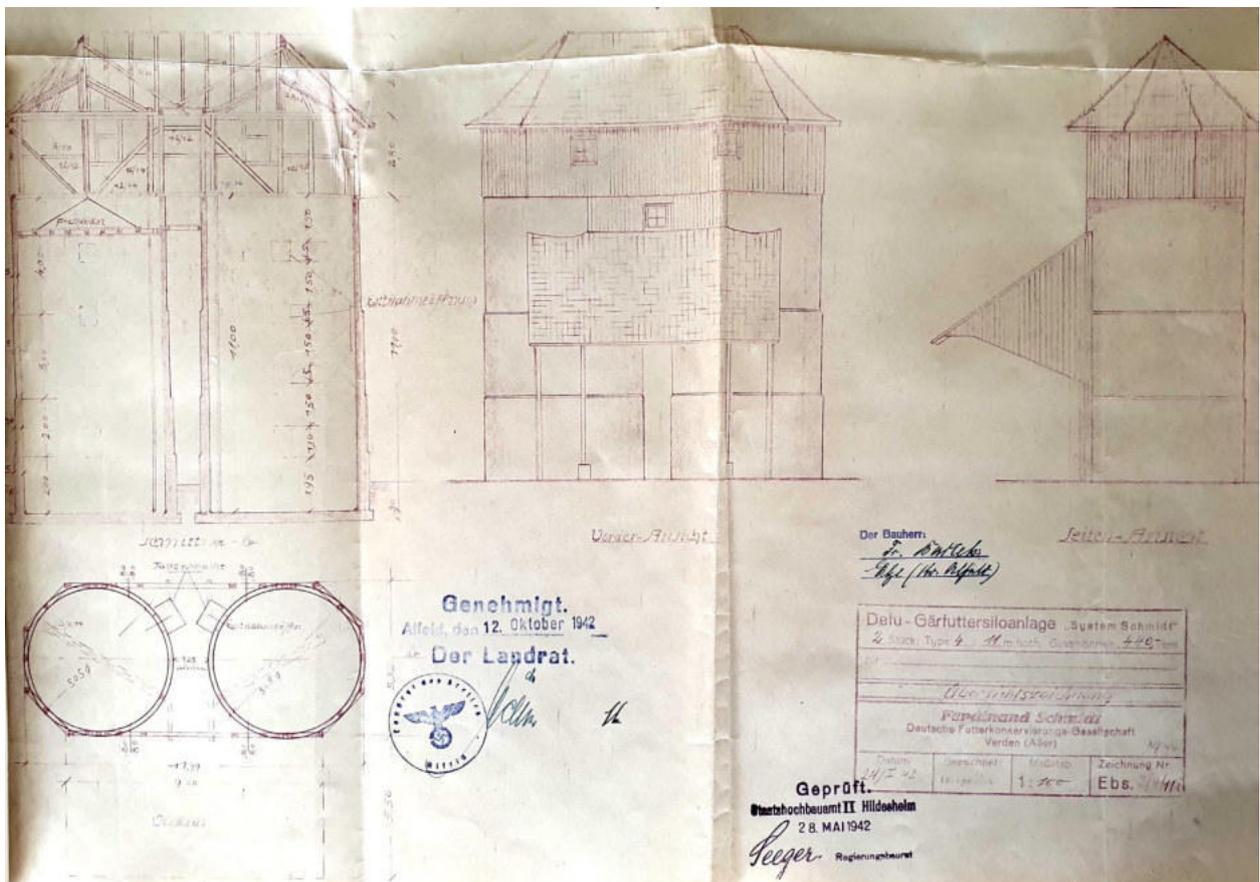
Abb. 3.1.103: Planzeichnung des Doppelsilos mit Ansichten und Längsschnitt, 1942. Das in der Seitenansicht des Typenentwurfs dargestellte Vordach ist im Bestand nicht vorhanden.

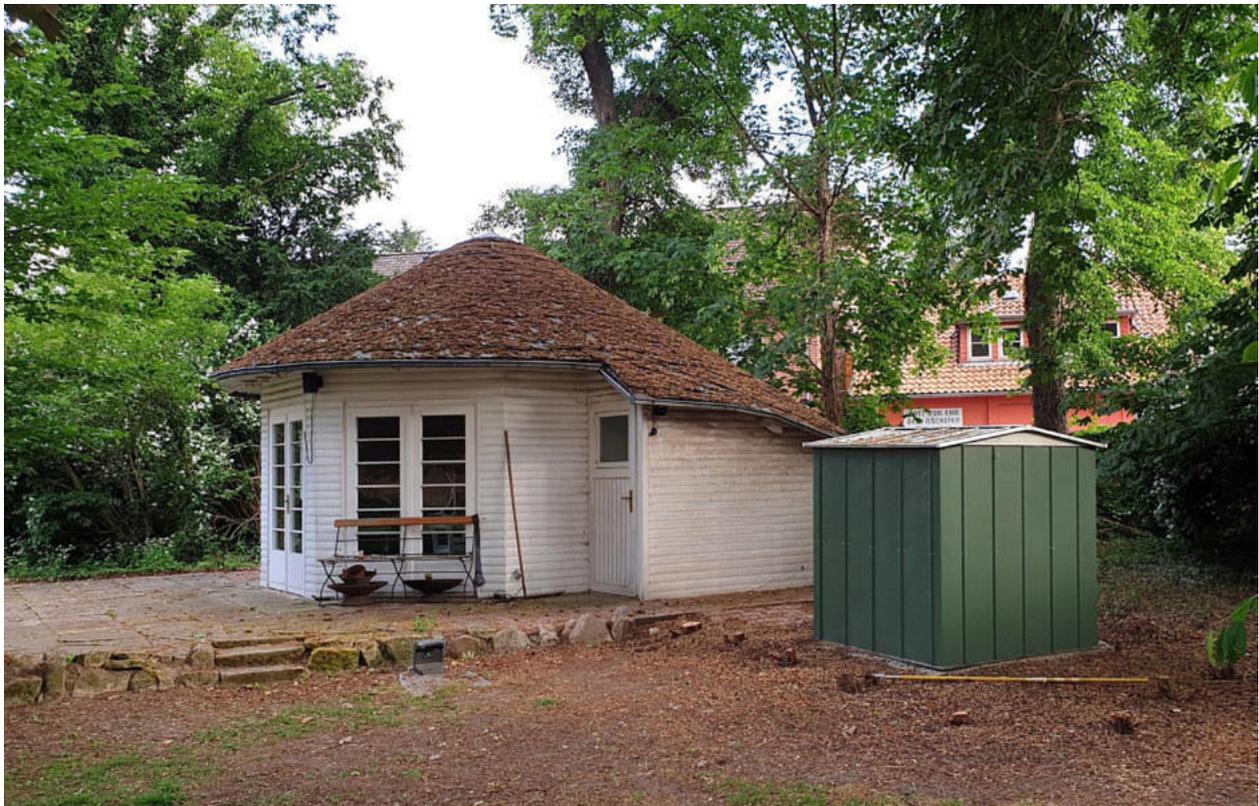
Abb. 3.1.104: Nordostansicht des Pavillons mit Terrasse. Im Vordergrund befindet sich ein aus Blechtafeln bestehender Geräteschuppen.

Auf dem parkartig gestalteten Gelände im Südwesten der Parzelle Hauptstraße 22 befindet sich ein eingeschossiger Gartenpavillon. Der im Prinzip über achteckigem Grundriss errichtete Holzständerbau schließt mit einem flachen schiefergedeckten Kegeldach ab und zeigt eine horizontale Bretterverschalung. Die östliche Polygonseite weist eine Flügeltür mit Quersprossenverglasung auf, die benachbarten Wandfelder zeigen entsprechend große Fensteröffnungen. Die nördliche Polygonseite verspringt und beinhaltet den Eingangsbereich, über den das Dach abgeschleppt ist. Der Pavillon steht auf einer angehobenen gepflasterten Terrassenfläche mit Bruchsteineinfassung.

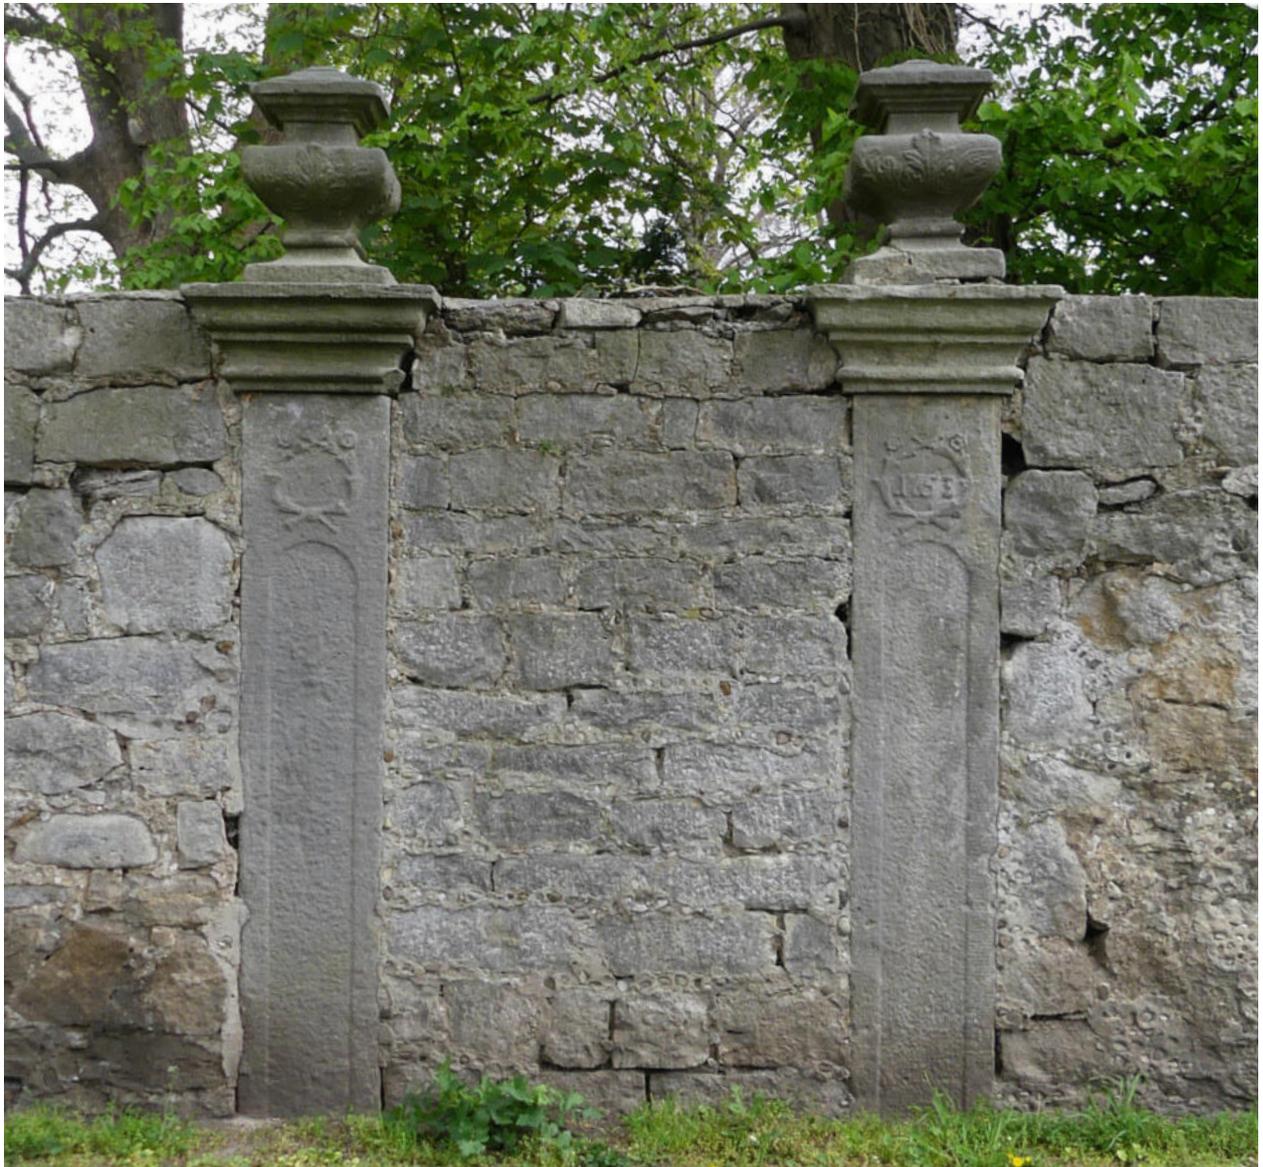
Abb. 3.1.105: Bruchsteinmauer an der Sedanstraße mit vermauerter Torsituation. Die Torpfosten sind mit Inschriftkartuschen versehen, wobei der südliche (rechts) mit 1753 datiert ist. Die balusterartigen Pfeiler-aufsätze zeigen Rokokoornamente.

Das Parkgelände wird an der West-, Süd und Ostseite von Mauerzügen eingefasst. Die Westmauer zur Sedanstraße besteht aus Bruchsteinmauerwerk und ist in Teilen bereits auf den Planunterlagen von 1824/25 dargestellt. Innerhalb der Bruchsteinmauer befindet sich eine vermauerte Torsituation mit zwei Torpfeilern, welche die Datierung „1753“ tragen. Demnach geht der Mauerabschnitt möglicherweise auf das mittlere 18. Jahrhundert zurück. Er dokumentiert die bereits damals existieren-

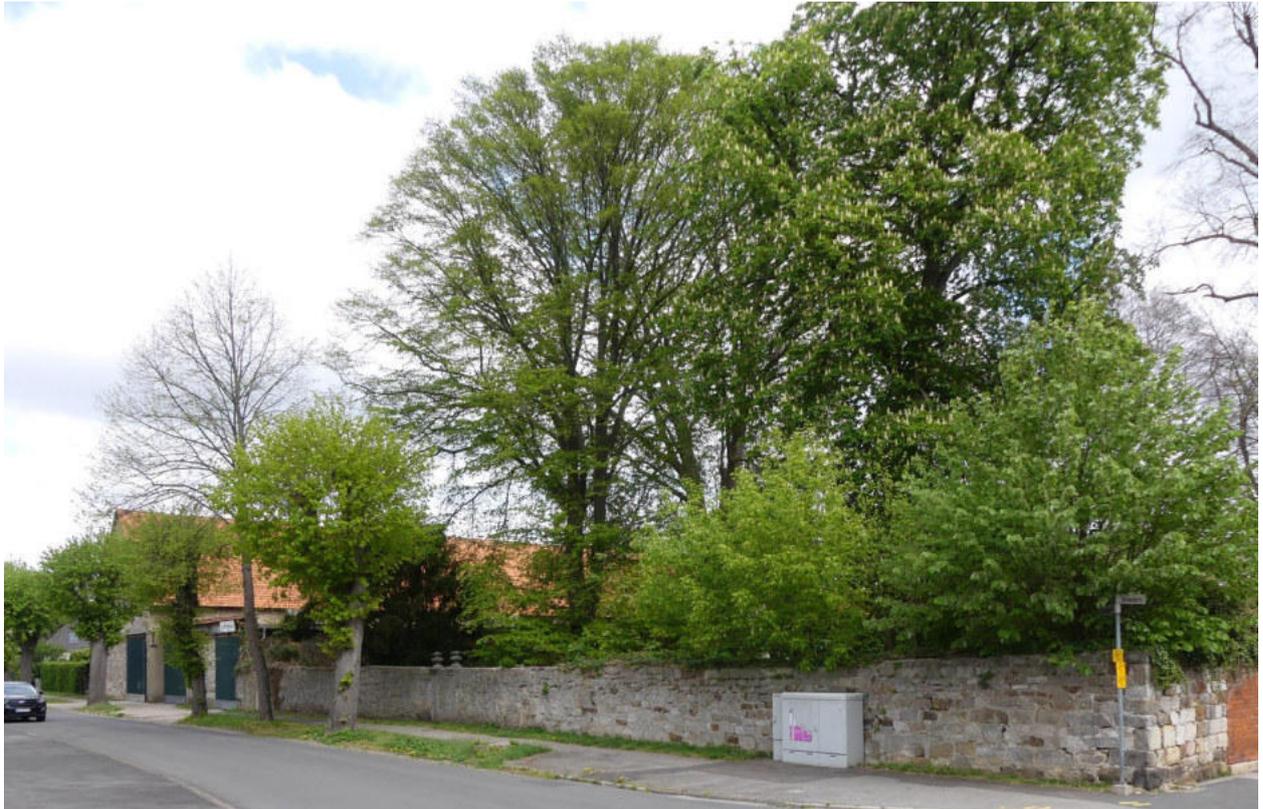
Abb. 3.1.106: Ansicht der Bruchsteinmauer an der Sedanstraße. Die teilweise bis in das 18. Jahrhundert zurückreichende Naturstein-Einfriedung reicht bis an die Ecke zur Brandstraße.

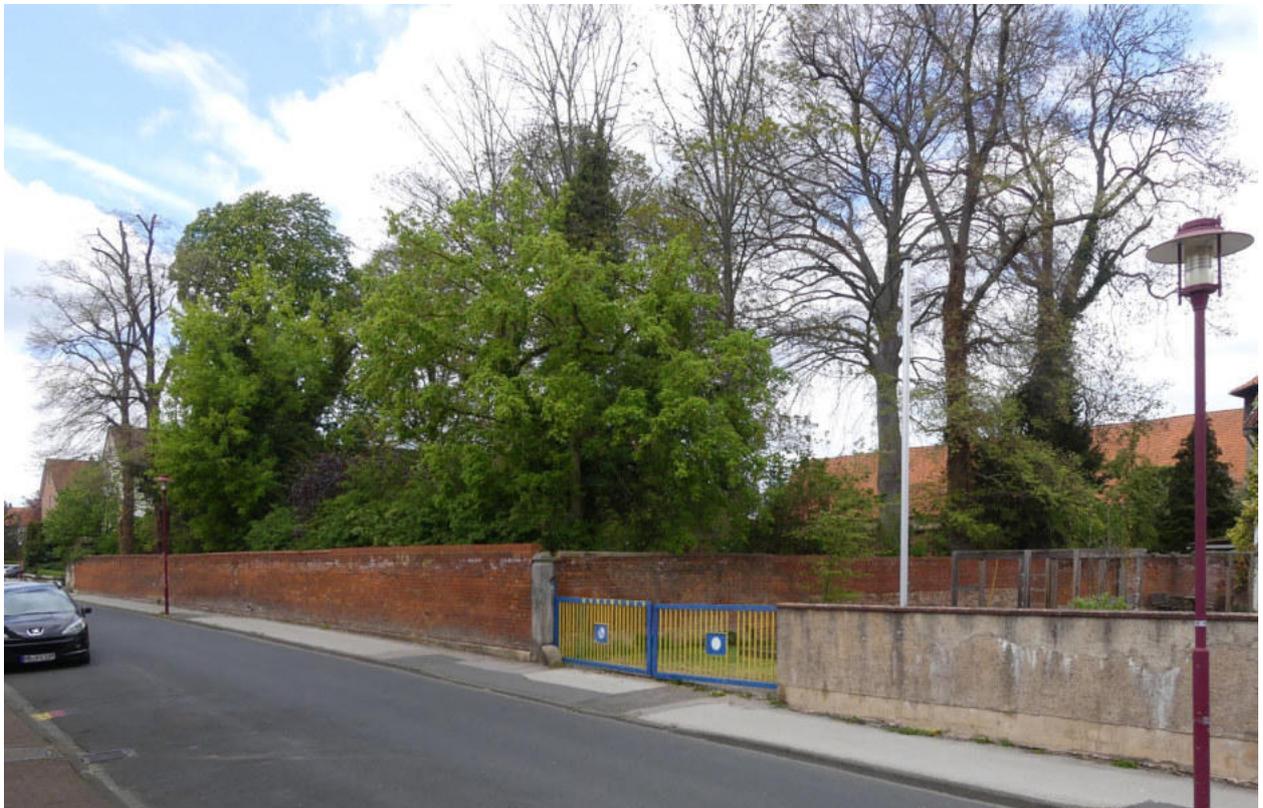
Abb. 3.1.107: Backsteinmauer an der Brandstraße und an der Grundstücksgrenze zu Brandstraße 4 (rechts).

Die Mauern im Süden und Osten bestehen aus Backsteinen und sind erstmals im frühen 20. Jahrhundert zu fassen. Der Mauerverlauf an der Ostseite (Grenzmauer zum heutigen Grundstück Brandstraße 4) wurde zwischenzeitlich verändert (vgl. Lagepläne um 1920 und 1965).
