3. Dokumentation von Gebäuden, Monumenten und Freiflächen

3.1 Gebäude

HAUPTSTRASSE 18

- **Vorderhaus**
- **Fachwerk-Traufenhaus**
- **Wohn- und Geschäftshaus**
- **Kernbauzeit: nach 1824**

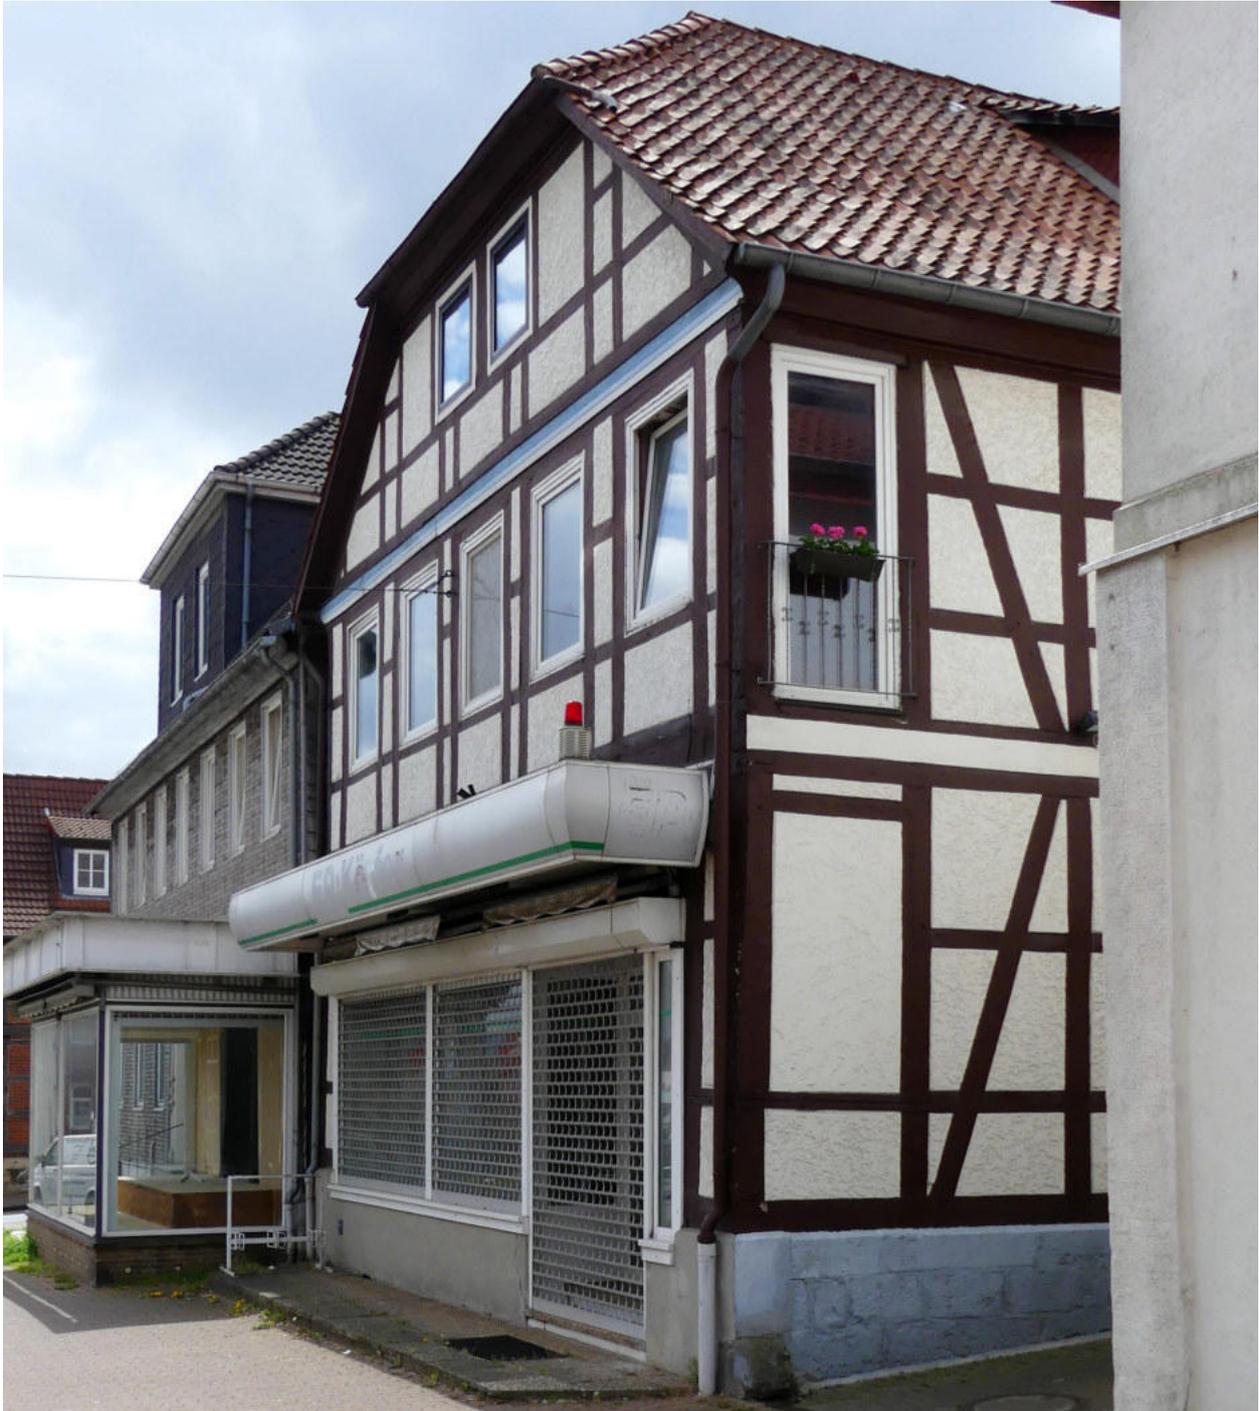
Abb. 3.1.108: Nordostansicht der Straßenfront von Hauptstraße 23. Das zweigeschossige Fachwerk-Giebelhaus mit Krüppelwalm ist durch einen modernen Ladeneinbau stark verändert. Ursprünglich wies das Haus einen mittigen Eingang mit Freitreppe auf. Auch die fehlenden Fensterteilungen in den Obergeschossen beeinträchtigen die bauzeitliche Fassadengestaltung.

Tieferlegung des vorderen Erdgeschosses, die Beseitigung der zweiläufigen Freitreppe und somit der Verlust der ursprünglichen Erdgeschossfassade. Wohl in der gleichen Zeit erfolgte die Fassadenverkleidung im hinteren Hausbereich. 1998 entstand der Übergang zum zugehörigen nördlichen Nebengebäude, welches gleichzeitig aufgestockt wurde (s.u.).

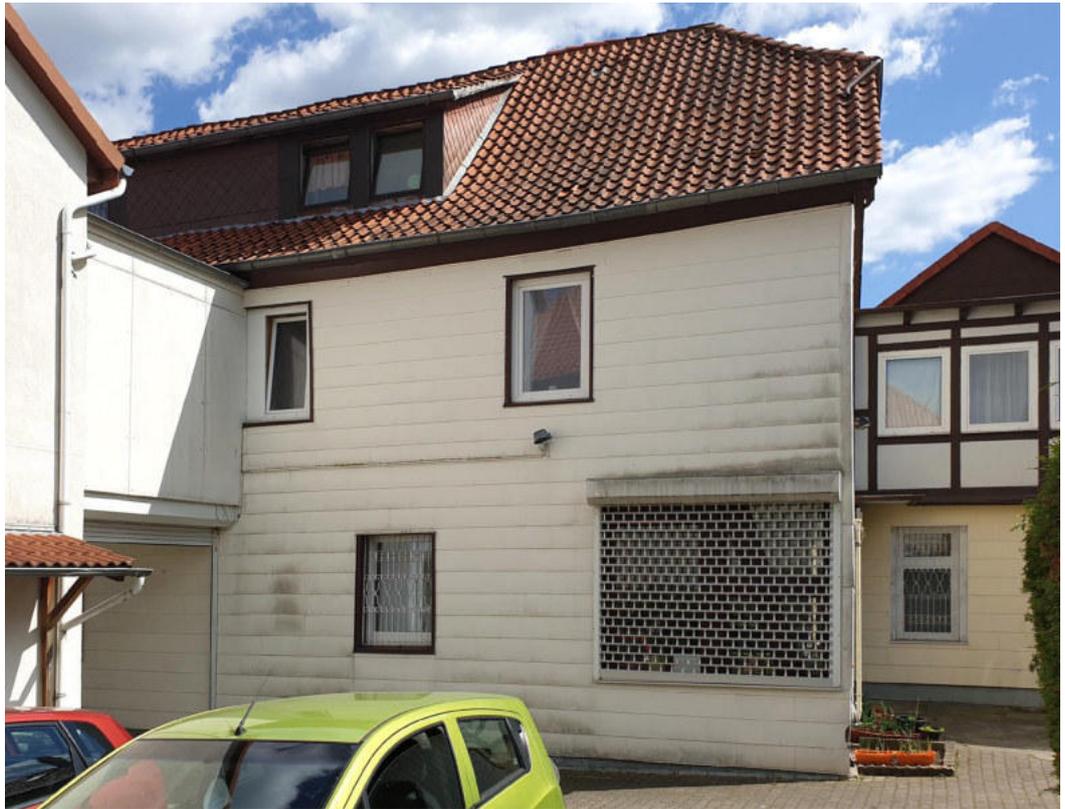
Abb. 3.1.109: Die traufseitige Nordfassade des Haupthauses ist im hinteren Bereich mit Eternitplatten verkleidet. Etwa mittig schließt der Übergang zum Nebenhaus an (links).

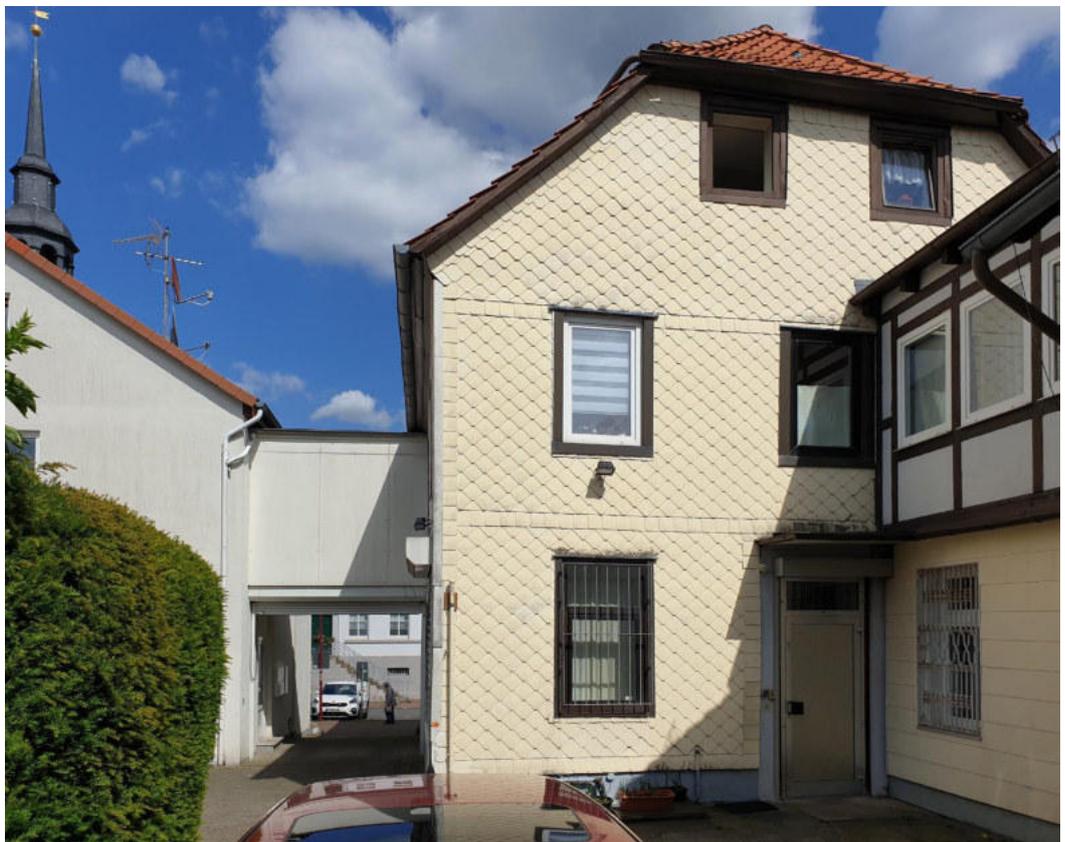
Abb. 3.1.110: Die Rückfront des Haupthauses weist einen hofseitigen Eingang auf und ist ebenfalls mit Eternitplatten verkleidet. Der Giebel schließt mit einem Krüppelwalm ab.

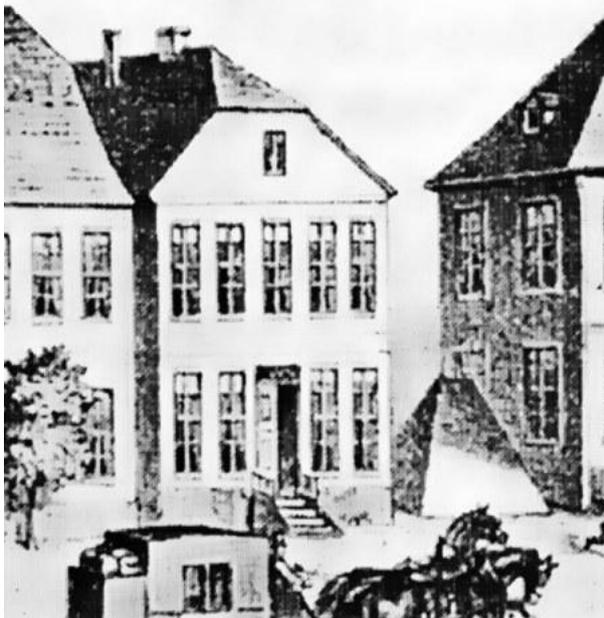
Abb. 3.1.111: Straßenfront des Vorderhauses um 1865 (vgl. Abb. 3.1.61). Die symmetrische Fassade erscheint verputzt bzw. monochrom gefasst und zeigt einen mittigen Eingang mit senkrecht zur Front verlaufender Freitreppe

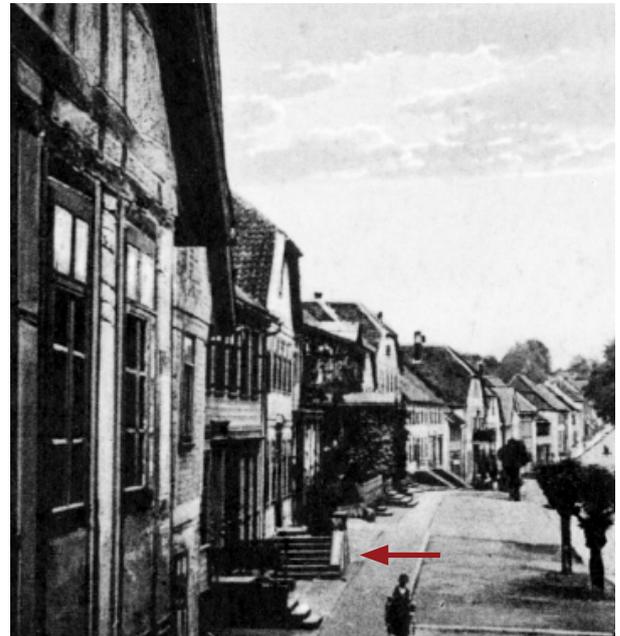
Abb. 3.1.112: Straßenansicht aus dem frühen 20. Jahrhundert. Das Haus Nr. 23 (Mitte) zeigt eine zweiläufige Freitreppe mit seitlichen Aufgängen.

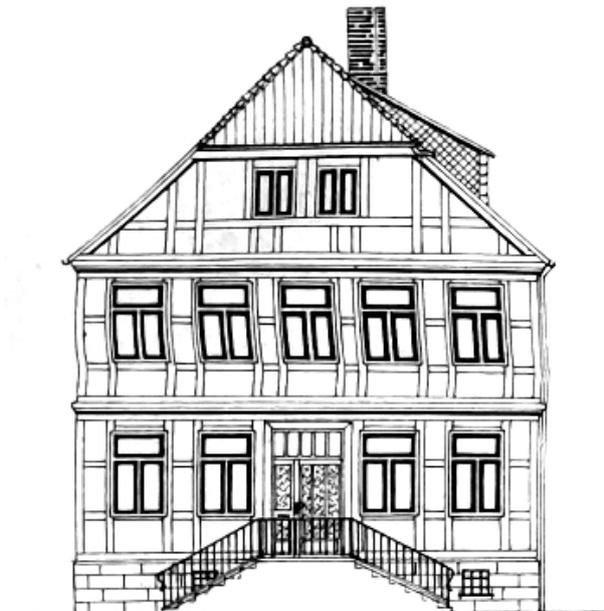
Abb. 3.1.113: Bestandszeichnung aus dem Jahr 1972 (Ausschnitt), Darstellung der Straßenfront noch ohne Ladeneinbau mit Freitreppe.

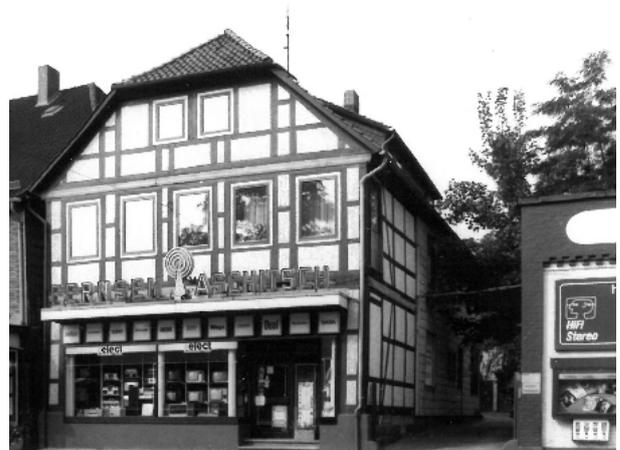
Abb. 3.1.114: Fassadenansicht von 1985. Das Nebenhaus (rechts) ist hier noch eingeschossig und nicht mit einem Übergang an das Vorderhaus angeschlossen.

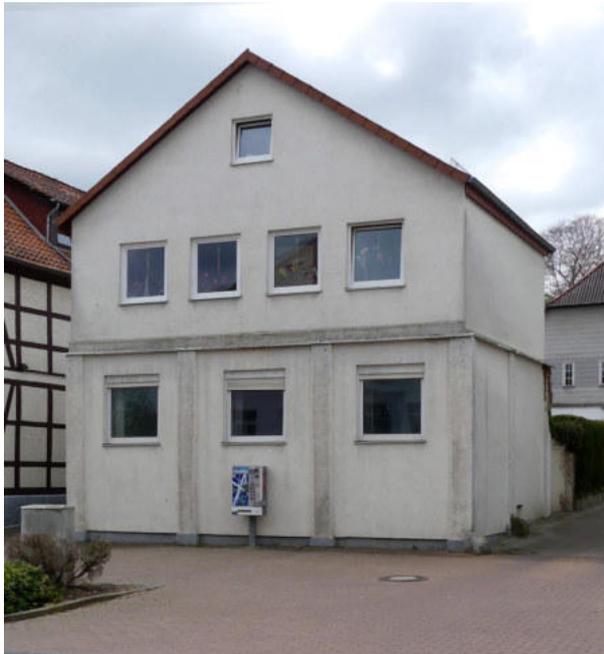
Abb. 3.1.115: Die Ostgiebelfront an der Hauptstraße zeigt das Erdgeschoss mit vertikaler Gliederung und das 1998 aufgestockte Obergeschoss mit Satteldach.

1974 erfolgte der Einbau einer Schaufensteranlage für das im Nachbargebäude Hauptstraße 23 ansässige Geschäft „Fernseh Aschitsch“. Seine heutige Form erhielt das Haus durch die Umbauten von 1996/98: Während im Erdgeschoss eine Werkstatt für die Firma „Fernseh Burckhardt“, die im Nachbargebäude ihr Ladengeschäft betrieb, entstand, wurde ein Obergeschoss mit Wohnräumen aufgesetzt und durch einen brückenartigen Übergang mit dem Vorderhaus Hauptstraße 23 verbunden.

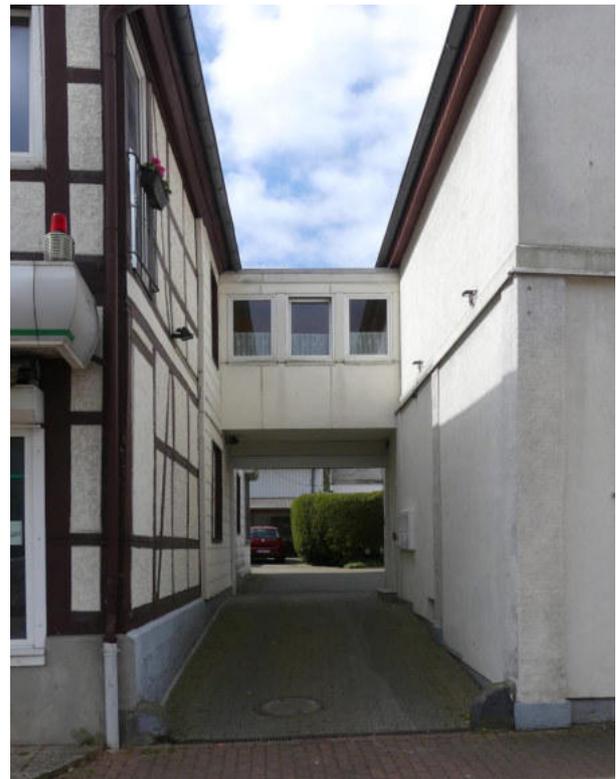
Abb. 3.1.116: Blick in die Durchfahrt mit brückenartiger Verbindung zwischen Haupt- und Nebenhause.

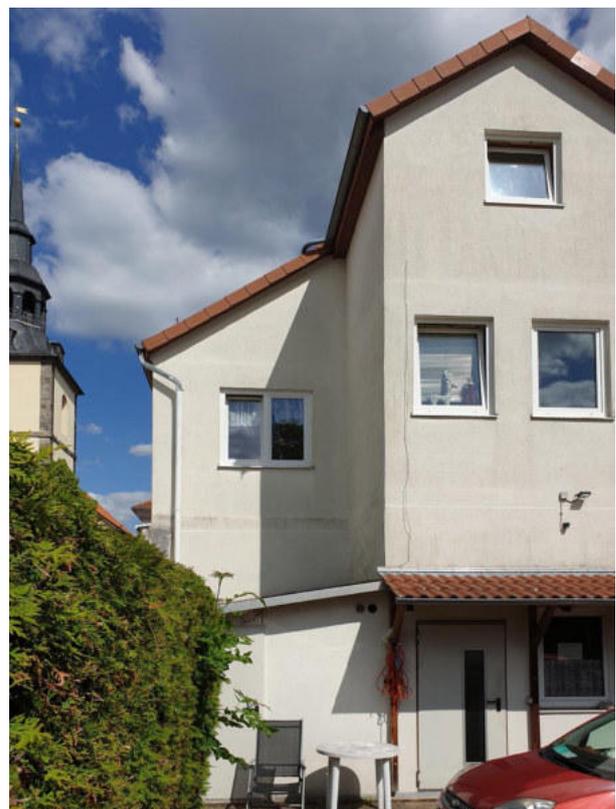
Abb. 3.1.117: An der Rückseite springt der Südteil des Nebenhauses weit vor und erzeugt ein asymmetrisches Fassadenbild. Im Bereich des Fassadenversatzes befindet sich ein eingeschossiger Pultdachanbau.

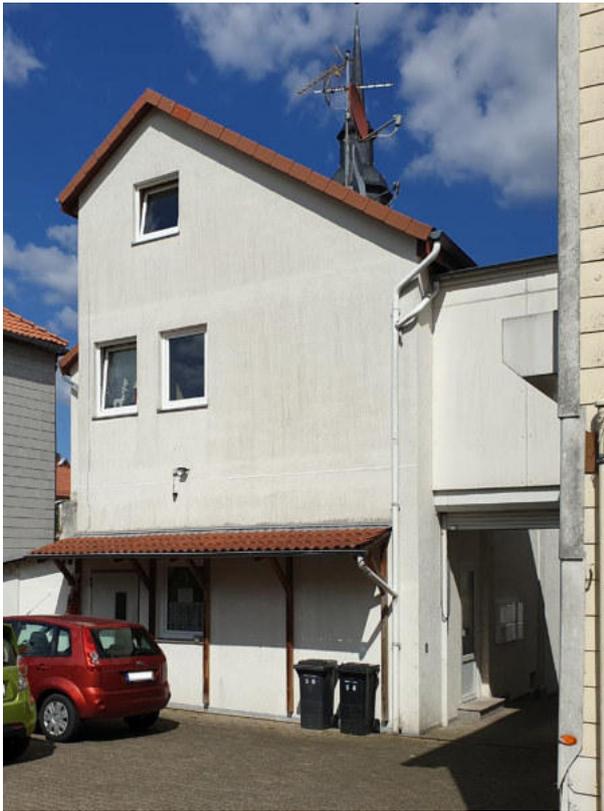
Abb. 3.1.118: Rückseite des Nebenhauses mit Übergang (rechts) und Südfassade des Gebäudes Hauptstraße 22 (links).

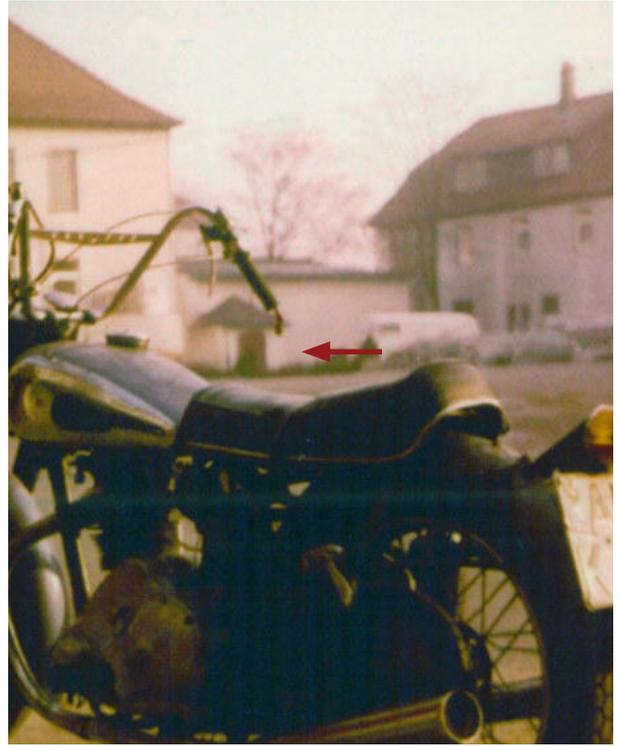
Abb. 3.1.119: Hofansicht des Gebäudes aus den 1970er Jahren. An der Westfassade des Flachbaus ist ein Vorbau für den Kellerabgang sichtbar.

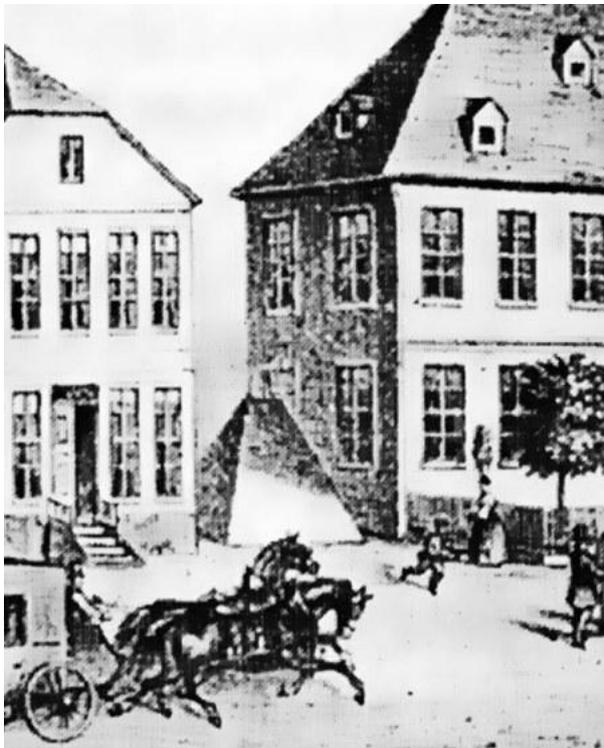
Abb. 3.1.120: Eine Darstellung des ehemaligen Posthofes (um 1865, vgl. Abb. 3.1.61) zeigt an Stelle des heutigen Nebenhauses einen pyramidenartigen Baukörper. Er beinhaltete vermutlich einen rückwärtigen Zugang für den älteren Keller.

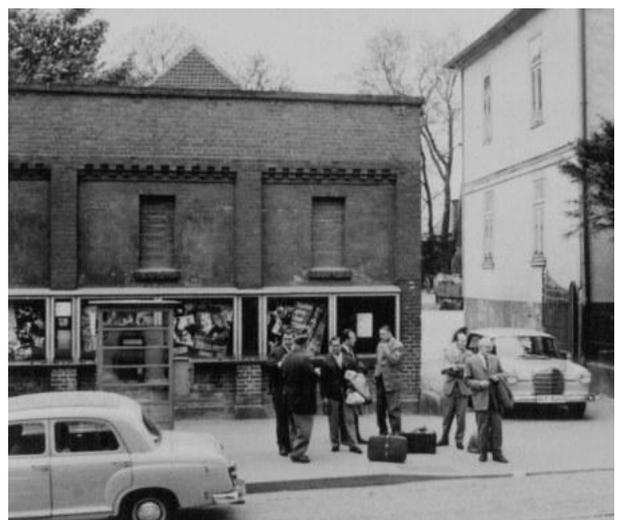
Abb. 3.1.121: Teilansicht des eingeschossigen Nebengebäudes mit gegliederter Sichtziegelfassade und Blendfenstern. An der Fassade sind Schaukästen befestigt, davor steht eine Telefonzelle. Die Aufnahme entstand wohl um 1960.

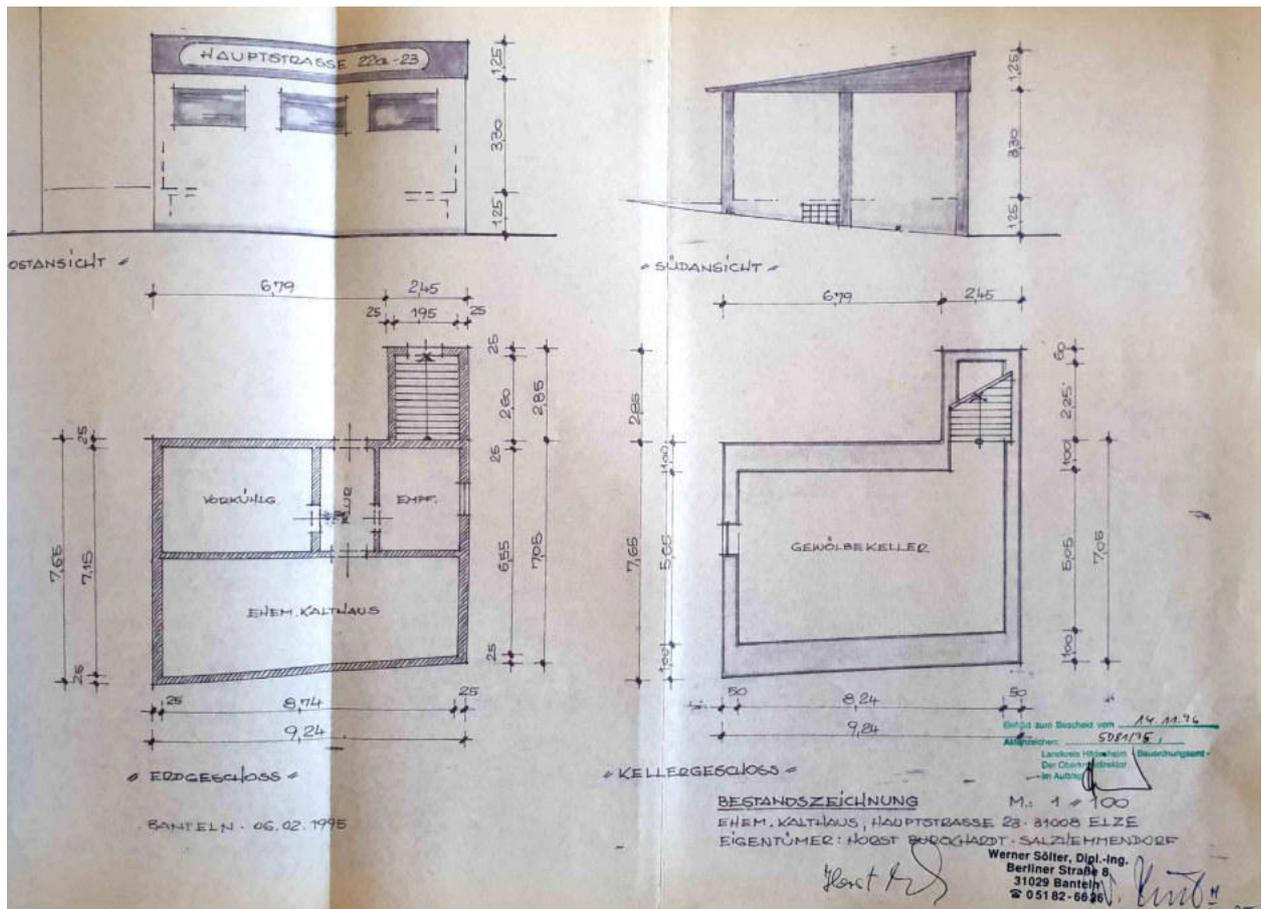
Abb. 3.1.122: Bestandszeichnung von 1995. Der Plan enthält den Grundriss eines parallel zur Straßenflucht angelegten Gewölbekellers mit rückseitigem Zugang. Das Gebäude wurde als Kühlhaus genutzt.

Zur Straße in einer Flucht mit dem Wohnhaus Hauptstraße 23 und zum Hof hin bis an den Kellerabgang reichend entstand später ein eingeschossiger Flachdachbau mit Backsteinfassade zur Straßenseite. Anhand der Detailausbildung von Lisenengliederung und Traufgesims sowie aufgrund der Eintragung in den Bebauungsplan von 1907/08 (Abb. 2.2.10) kann er in die Zeit um 1900 datiert werden. Das Gebäude erhielt die Bezeichnung „Kalthaus“, da es vermutlich mit dem Gewölbekeller zusammen als Kühlhaus genutzt wurde.

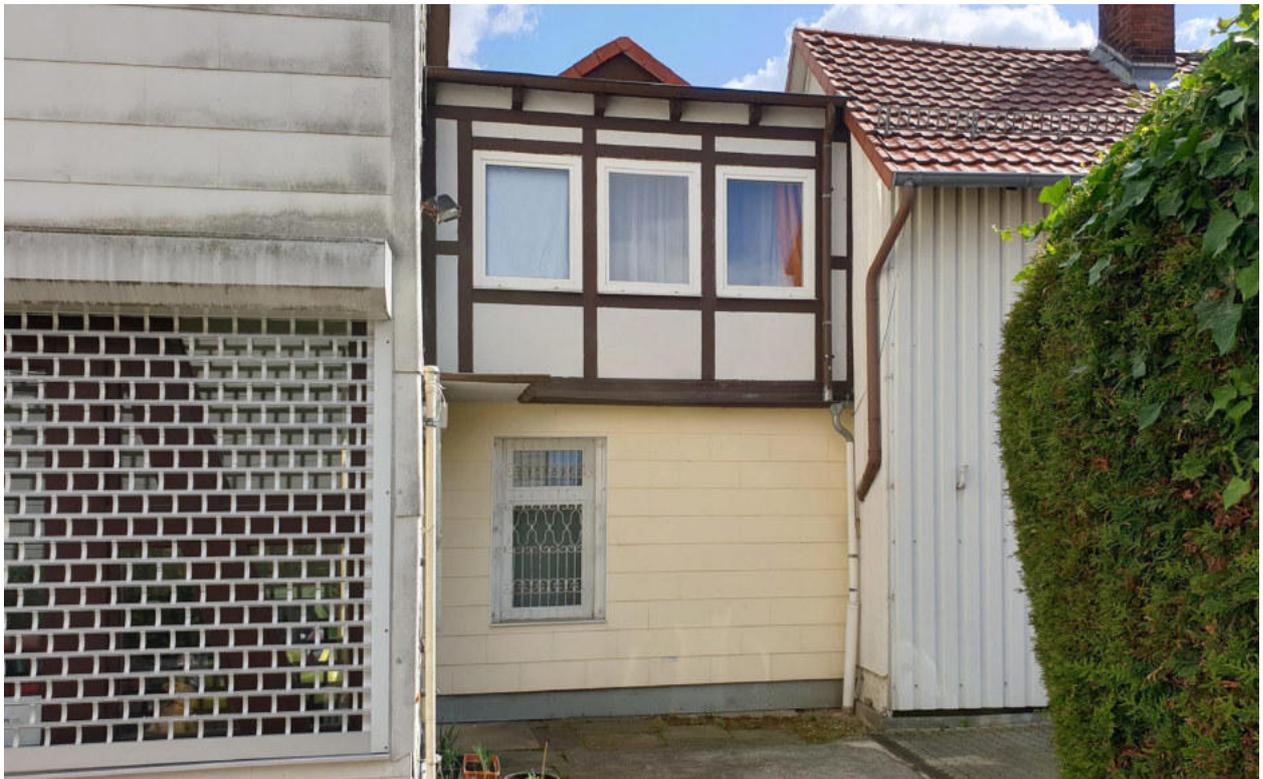
Abb. 3.1.123: Der zweigeschossige Anbau an die Rückfront des Vorderhauses steht an der südlichen Grundstücksgrenze. Während das Erdgeschoss mit Eternitplatten verkleidet ist, zeigt das Obergeschoss eine Fachwerkfassade mit drei Fensteröffnungen. Das mit einem Flachdach versehene Seitengebäude schließt rückseitig an den Nordgiebel des Hauses Brandstraße 2 an. Das westlich anschließende Hofgebäude (rechts) gehört zur Bebauung von Brandstraße 2a (Wohnhaus) und ist hier vollflächig mit Profilblechen verkleidet.

Zwischen dem Rückgiebel des Haupthauses und einem nicht zur Parzellenbebauung gehörenden, aber in das Grundstück einspringenden Gebäude befindet sich ein kleiner zweigeschossiger Anbau mit flach geneigtem Dach. Während das Erdgeschoss mit beigefarbenen Eternitplatten verkleidet ist, zeigt das Obergeschoss ein Fachwerkgefüge aus relativ dünnen Holzquerschnitten mit drei Fensteröffnungen. Im Erdgeschoss ist lediglich ein seitliches Fenster vorhanden. An der Traufe sind die schmalen Köpfe des Dachgebälks sichtbar.

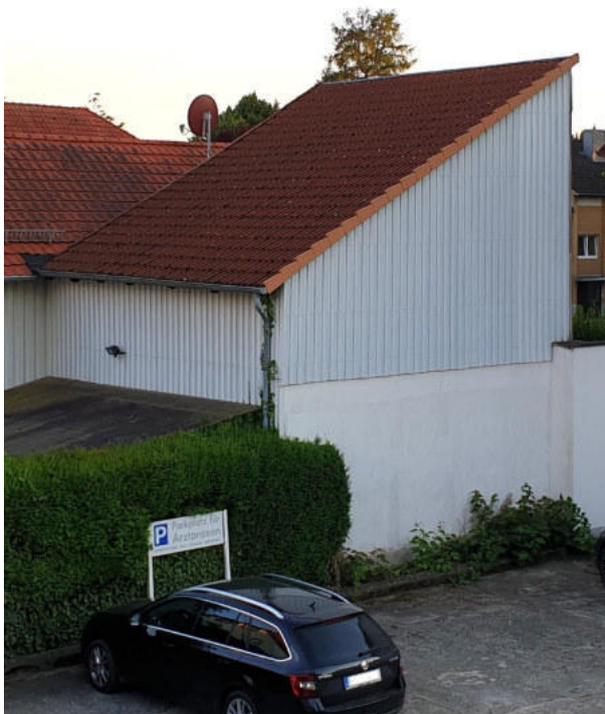
Abb. 3.1.124: Blick von Nordosten auf das Pultdachgebäude am westlichen Hofabschluss mit verputzter Erdgeschosswand an der Nordfassade.

Am westlichen Abschluss des Grundstücks befindet sich ein zweigeschossiges Nebengebäude mit ziegelgedecktem Pultdach. Die Fassaden sind mit Profilblechen verkleidet. Im hofseitigen Erdgeschoss befinden sich der Eingang und eine Fensteröffnung. Dort ist dem Bau eine moderne Pergola vorgelagert.

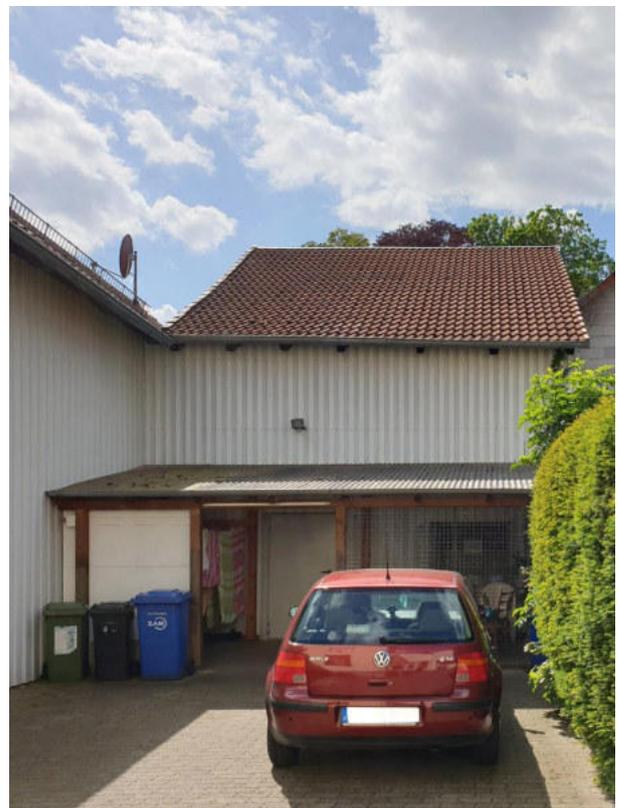
Abb. 3.1.125: Ostansicht des verkleideten Hintergebäudes mit davor errichteter Pergola.

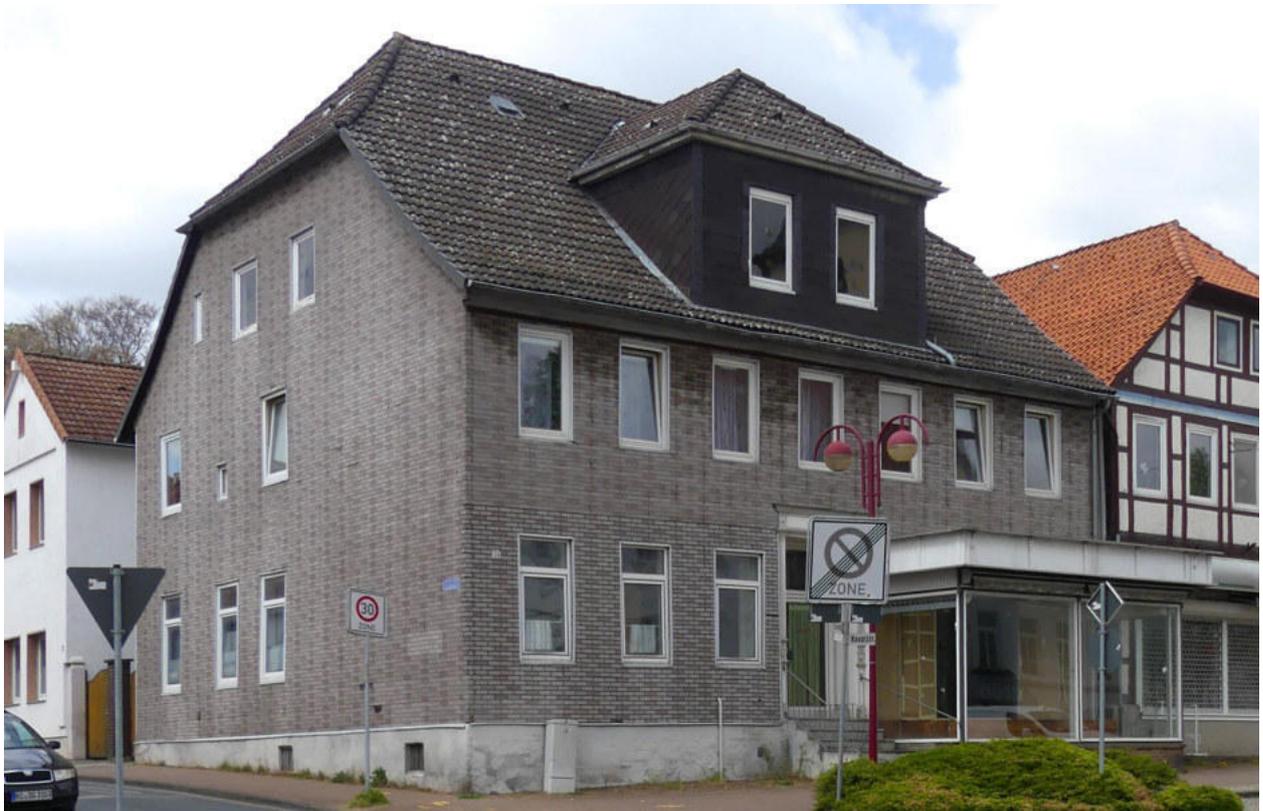
Abb. 3.1.126: Südostansicht des mächtigen Eckhauses zur Brandstraße. Der klassizistische Fachwerkbau ist durch einen Ladenvorbau und die Fassadenverkleidungen stark überformt; Fassadengefüge und Befensterung sind jedoch prinzipiell erhalten. Das Zwerchhaus wurde 1931 aufgesetzt.

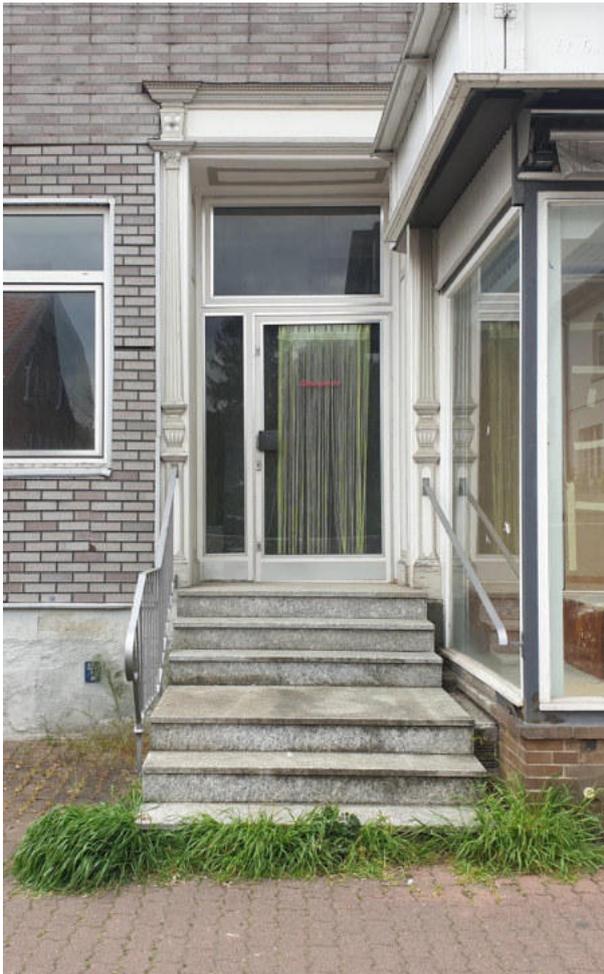
Abb. 3.1.127: Der straßenseitige Hauseingang zeigt eine moderne Freitreppe und eine asymmetrische Tür aus Aluminium mit Verglasung. Die klassizistische Rahmenarchitektur ist jedoch erhalten.

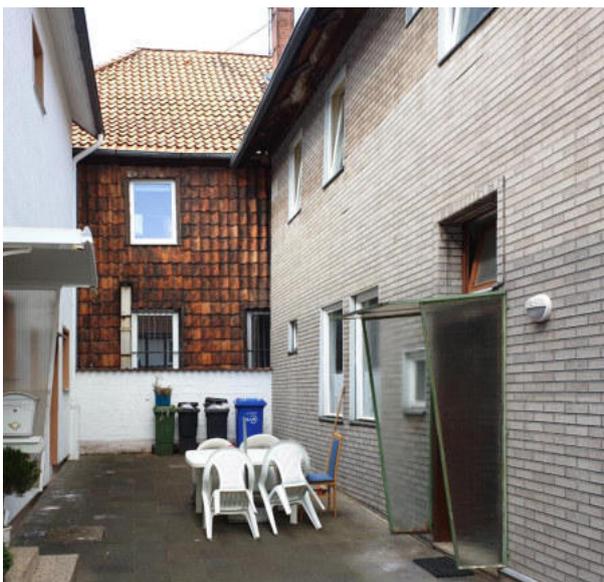
Abb. 3.1.129: Die Hofseite des Hauses Hauptstraße 24 ist ebenfalls mit Bitumenplatten mit Klinkerimitation verkleidet.

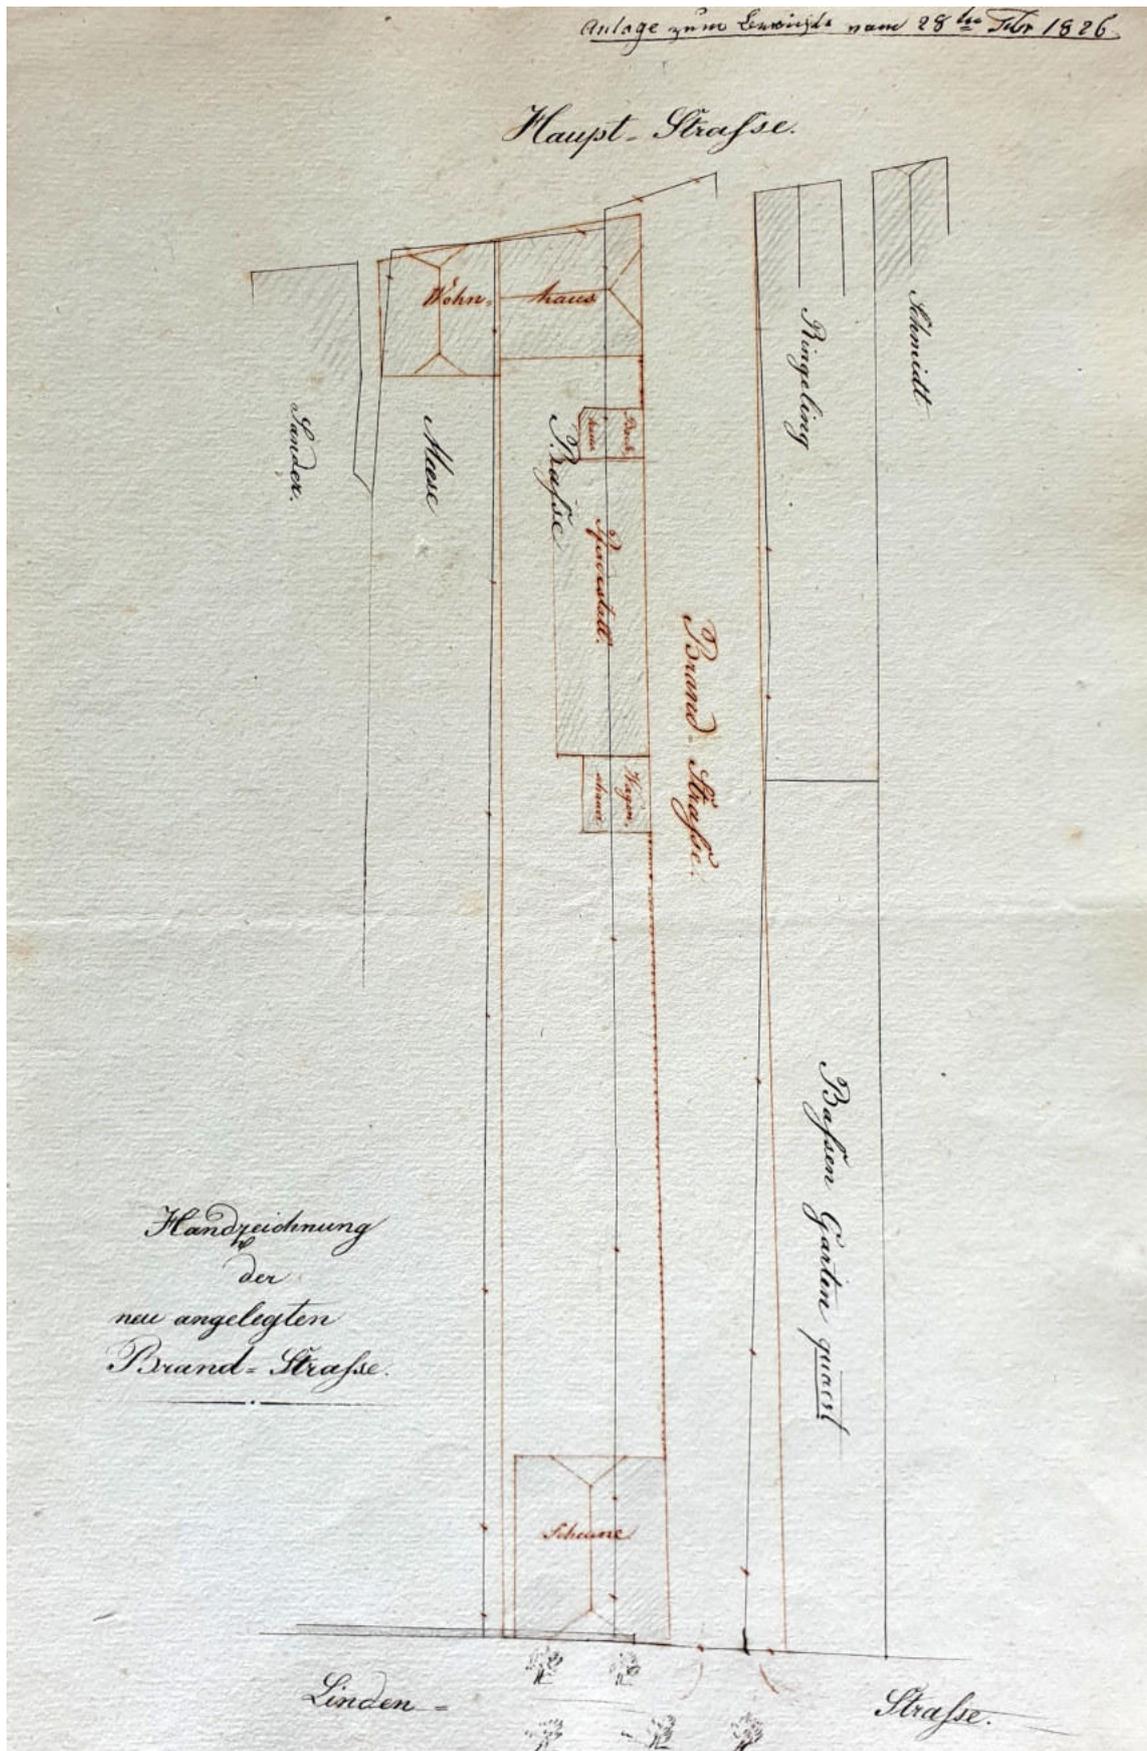
Abb. 3.1.131: Lageplan für die im Rahmen des Wiederaufbaus neu angelegte Brandstraße mit dem damals über die gesamte Länge der Brandstraße verlaufenden Grundstück der heutigen Hauptstraße 24. Darin ist die Neubebauung mit Vorderhaus, Backhaus, Pferdestall, Wagen-schauer und Scheune eingetragen.

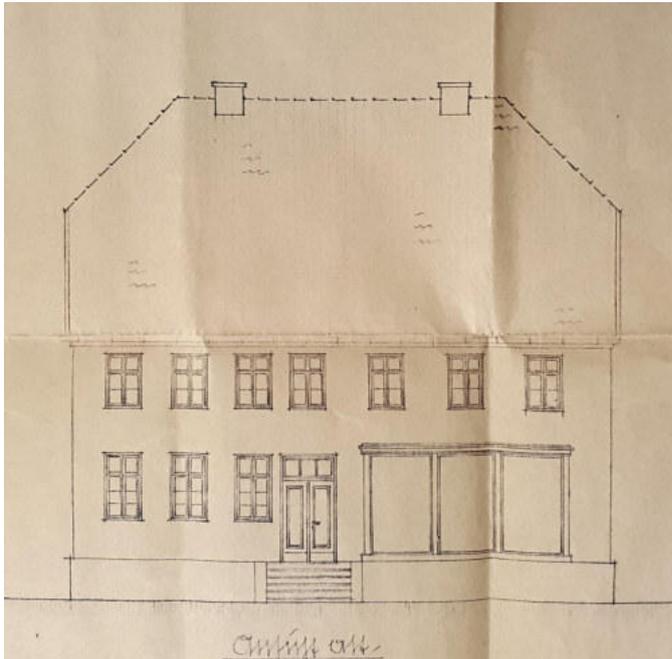
Abb. 3.1.132: Umbauplanung zur Errichtung eines Zwerchhauses, 1934; Ostfassade vor der Errichtung des Dachaufbaus mit Schaufenster im nördlichen Gebäudeteil.

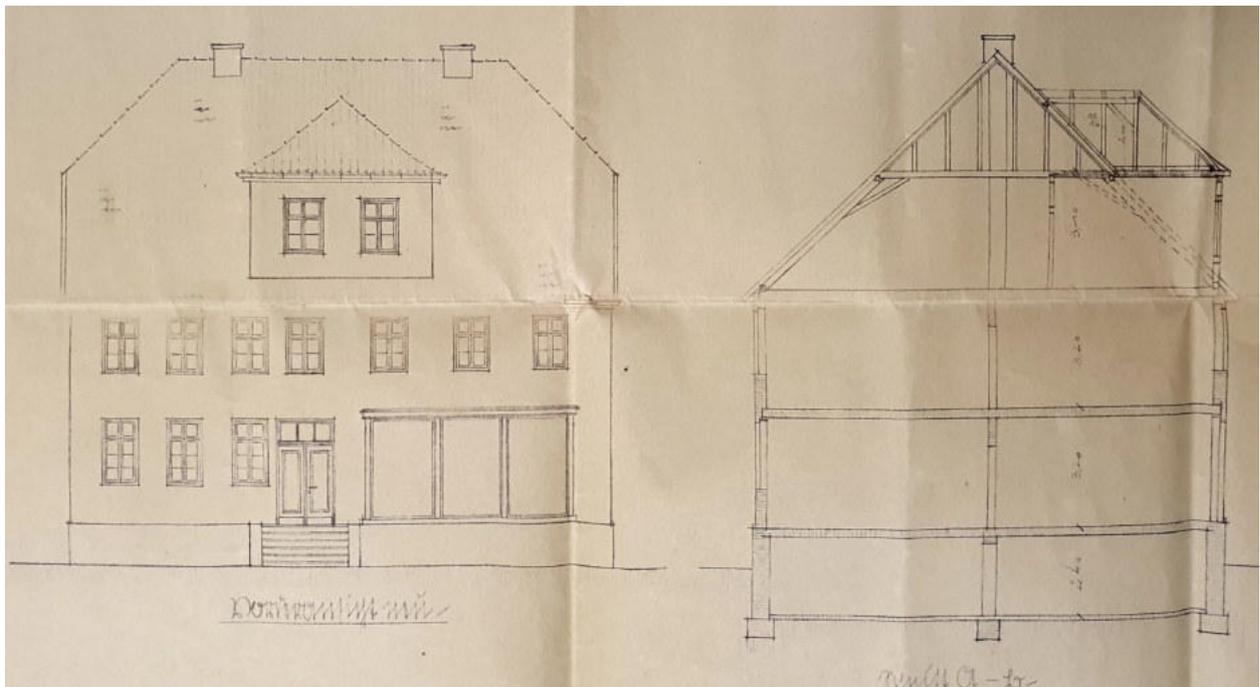
Abb. 3.1.133: Wie vor, Ostansicht und Querschnitt mit Zwerchhaus.

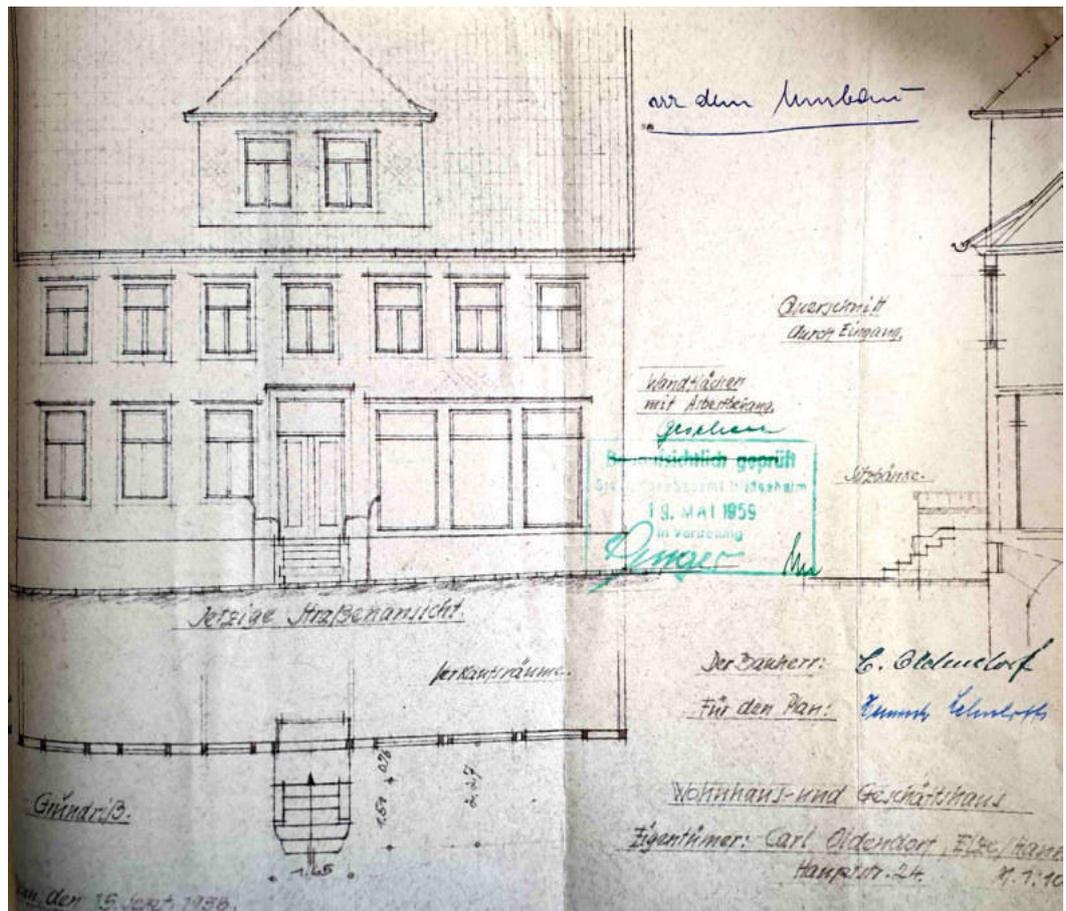
Abb. 3.1.134: Fassadenansicht und Teilschnitt vor der Errichtung des Ladenvorbaus, 1959. An Stelle des Vorbaus existieren bereits drei hohe Ladenfenster.

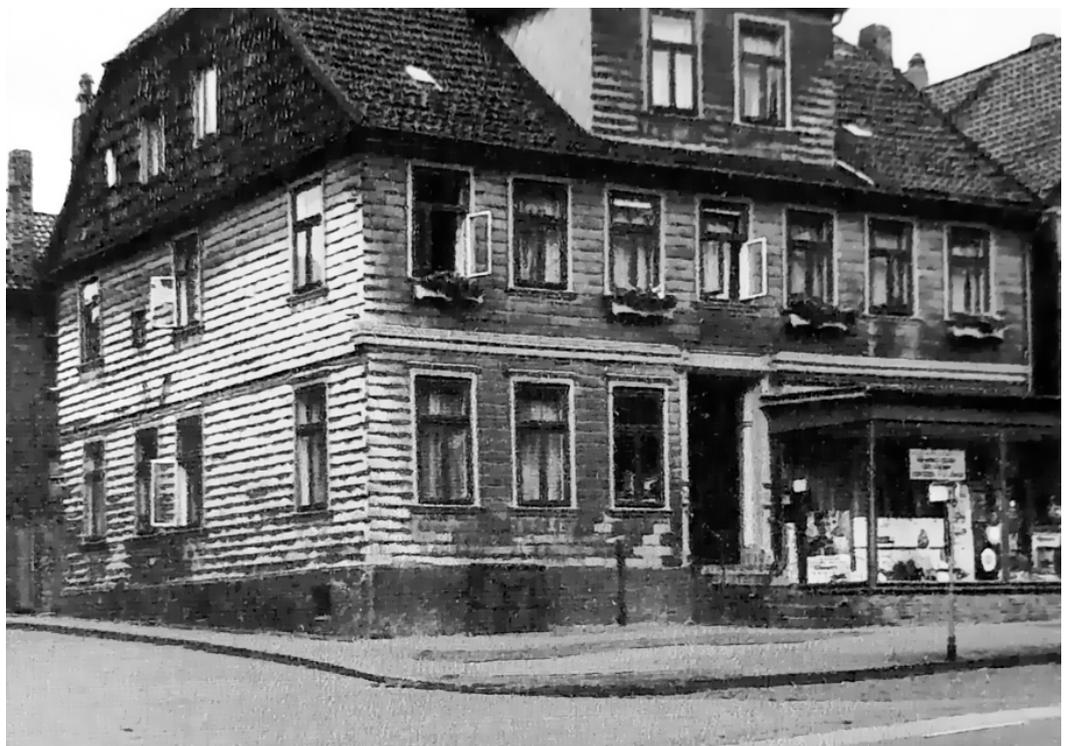
Abb. 3.1.135: Fotografie des Hauses mit Ladenvorbau, 1968. Die Fronten zeigen eine Fassadenverkleidung (möglicherweise Holztäfelung) mit Stockwerksgesims, die T-förmig geteilten Flügelfenster sind mit Bekleidungsrahmen versehen.

Um 1900 nutzte der Tischlermeister August Oldendorf das Gebäude.⁴⁰ Möglicherweise entstand in dieser Zeit auch die wohl aus Holztafeln hergestellte Quaderimitation der Fassaden (vgl. Abb. 3.1.135). 1934⁴¹ ließ der Tischlermeister Carl Oldendorf die Gaube an der Straßenseite aufsetzen, und 1959 erweiterte er seine Geschäftsräume durch den „Anbau von Ausstellungsräumen“⁴² auf der Straßenseite. Die heutigen Verkleidungen, die Dachdeckung, Befensterung und Haustüren gehen auf verschiedene Modernisierungsmaßnahmen in der 2. Hälfte des 20. Jahrhunderts zurück und führten zum Verlust der früheren Fassadengestaltung.

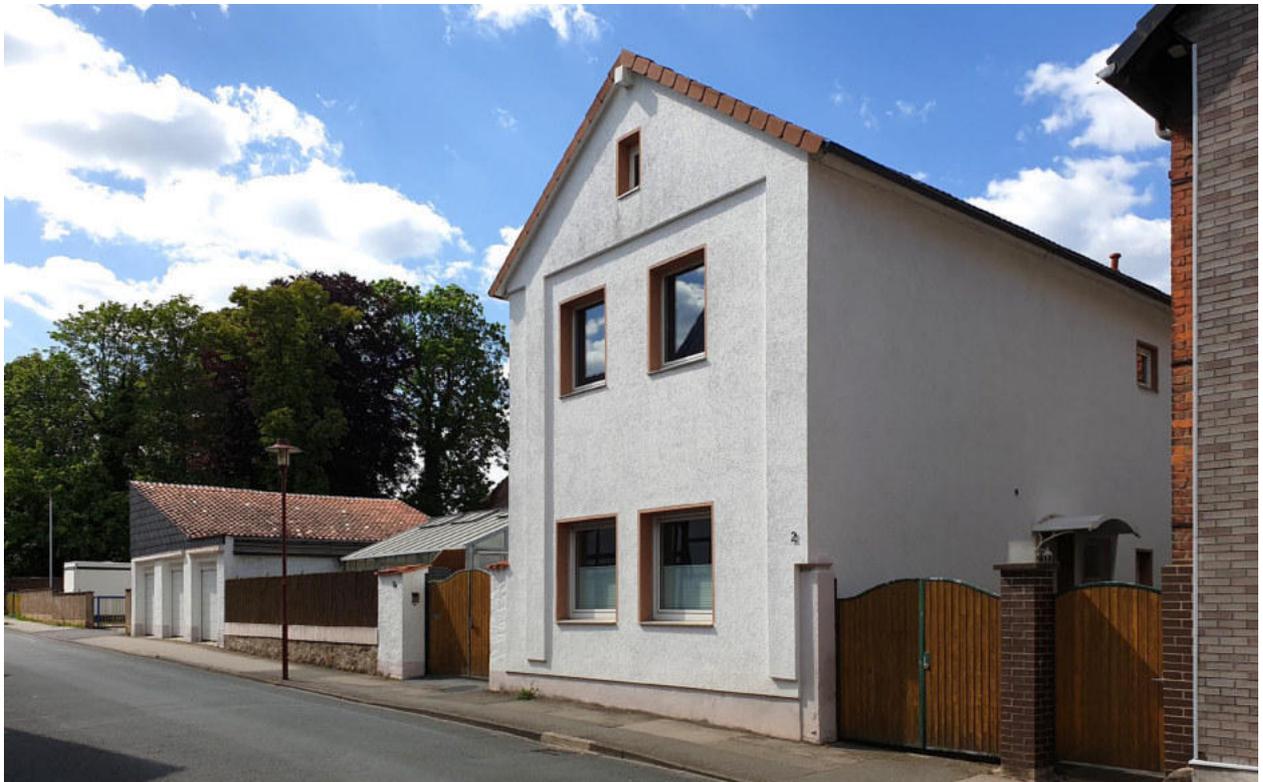
Abb. 3.1.136: Südostansicht des schmalen Giebelhauses Brandstraße 2. Der Standort des über den Hof von Hauptstraße 24 erschlossenen Hauses gehörte ursprünglich zum Grundstück der Nr. 24. Der verputzte Massivbau zeigt eine annähernd symmetrische Giebelfront mit seitlichen Lisenen und zwei Fensterachsen.

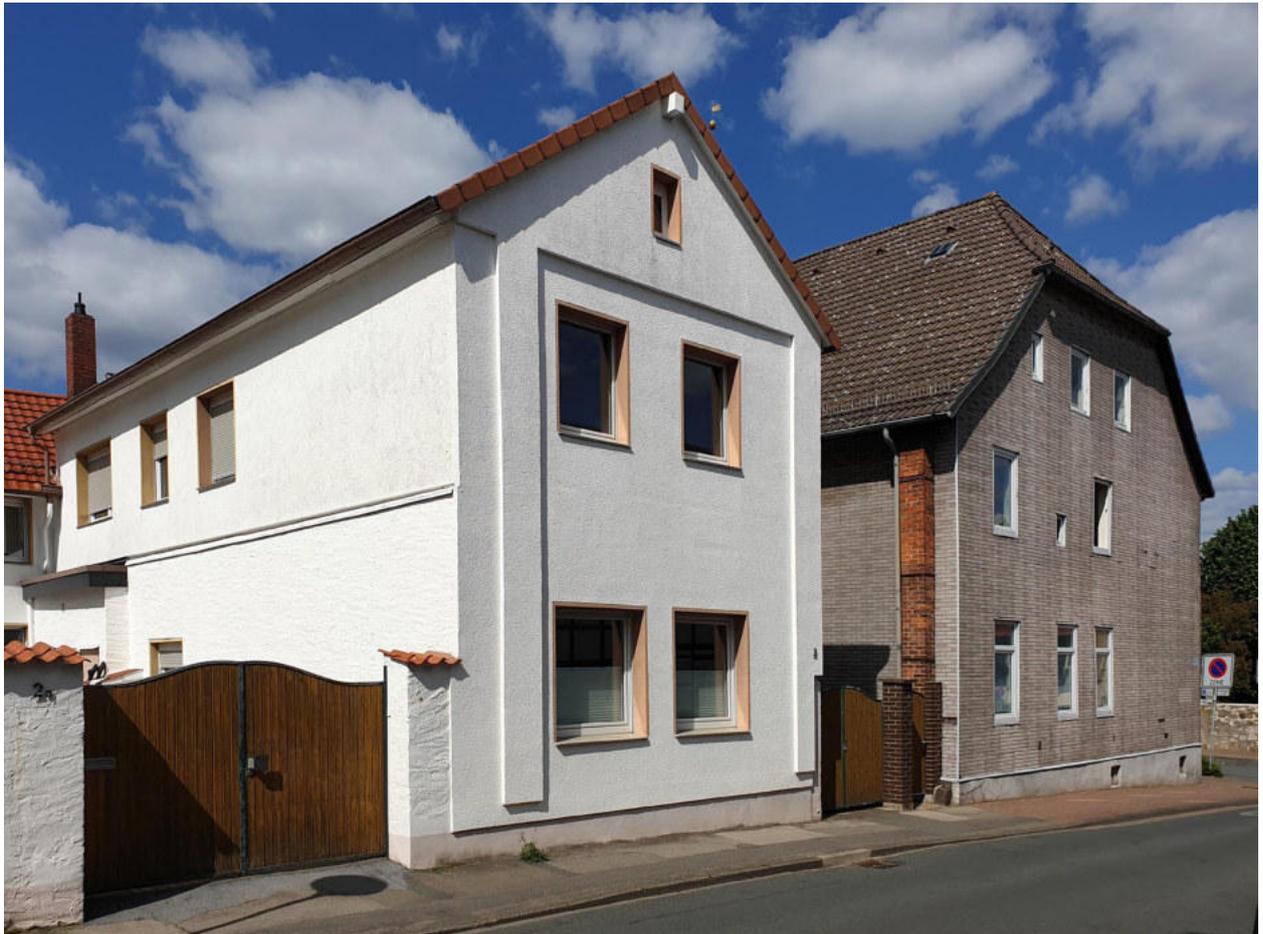
Abb. 3.1.137: Südwestansicht des Wohnhauses. Die Seitenfronten sind unregelmäßig befenstert. Die Toreinfahrt westlich des Hauses (links) führt auf das anschließende Grundstück Brandstraße 2a.
