3. Dokumentation von Gebäuden, Monumenten und Freiflächen

3.1 Gebäude

HAUPTSTRASSE 18

- **Vorderhaus**
- **Fachwerk-Traufenhaus**
- **Wohn- und Geschäftshaus**
- **Kernbauzeit: nach 1824**

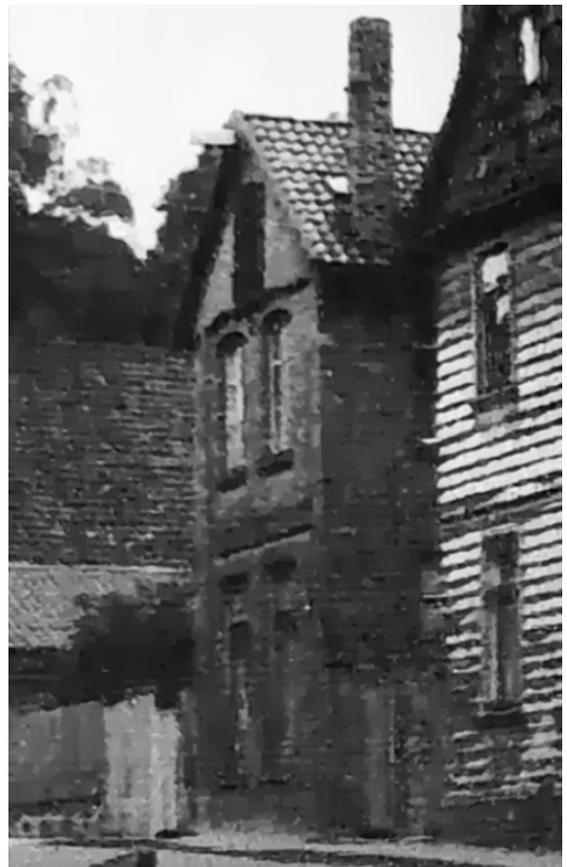
Abb. 3.1.138: Eine Fotografie des Hauses Hauptstraße 24 von 1968 zeigt Brandstraße 2 als Sichtziegelbau aus der Zeit um 1910. Er zeigt die typischen Gliederungen mit Lisenen und Zackenband sowie im Obergeschoss Stichbogenfenster. Am Giebel ist eine Ladeluke sichtbar.

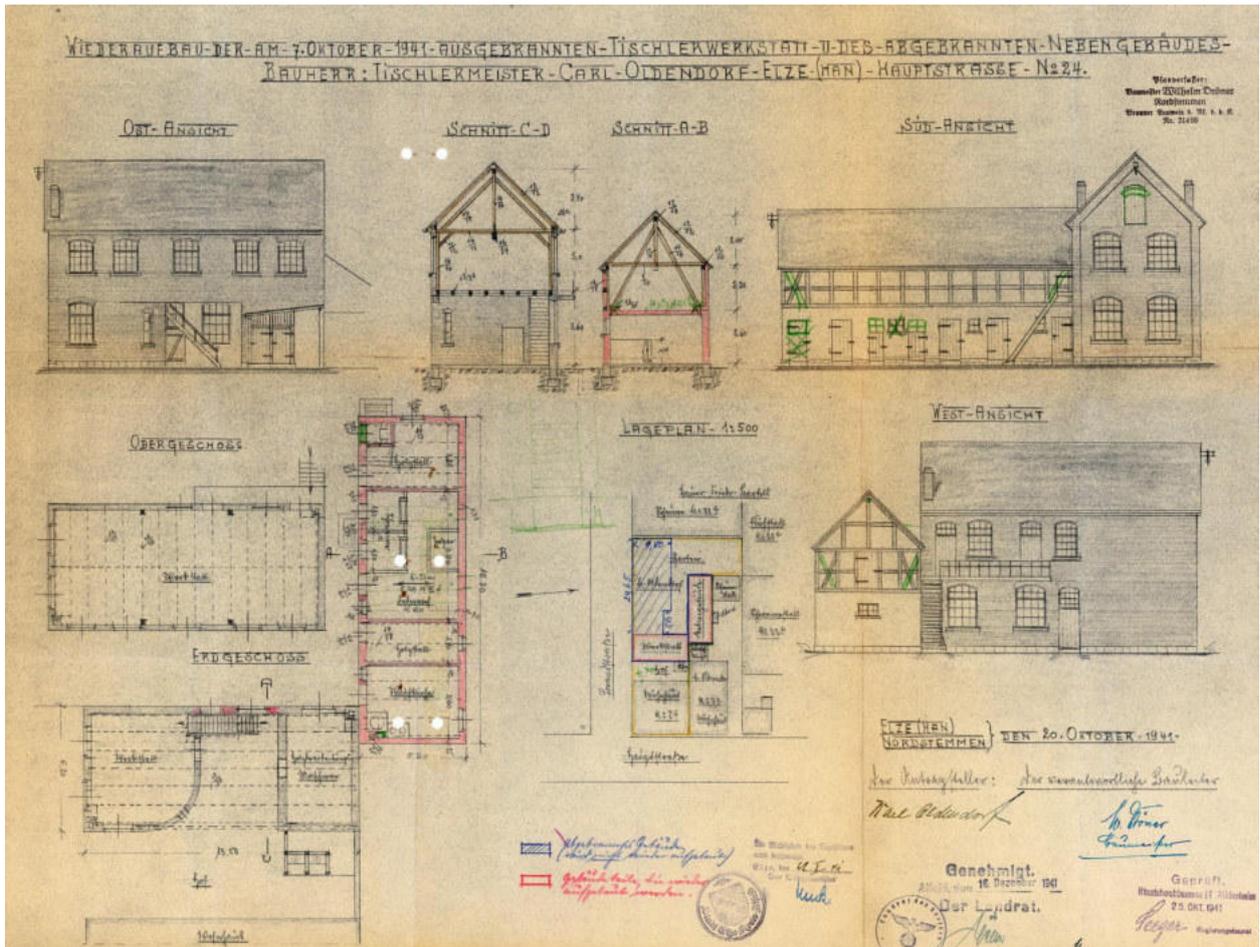
Abb. 3.1.139: Wiederaufbauplan nach einem Brand für die ehemaligen Hintergebäude auf dem Grundstück Hauptstraße 24 (Tischlerwerkstätten der Firma Oldendorf) mit den heutigen Häusern Brandstraße 2 (Backsteingiebelhaus) und 2a (Flügelbau mit Fachwerkobergeschoss), Oktober 1941.

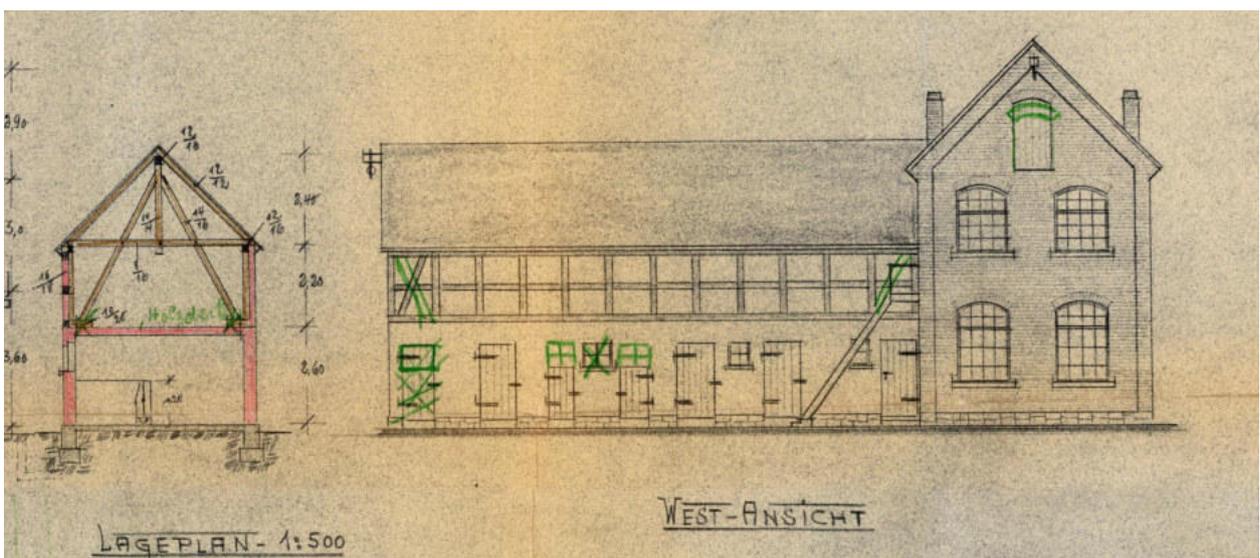
Abb. 3.1.140: Wie vor, Ausschnitt mit Südensicht der heutigen Häuser Brandstraße 2 (rechts) und 2a.

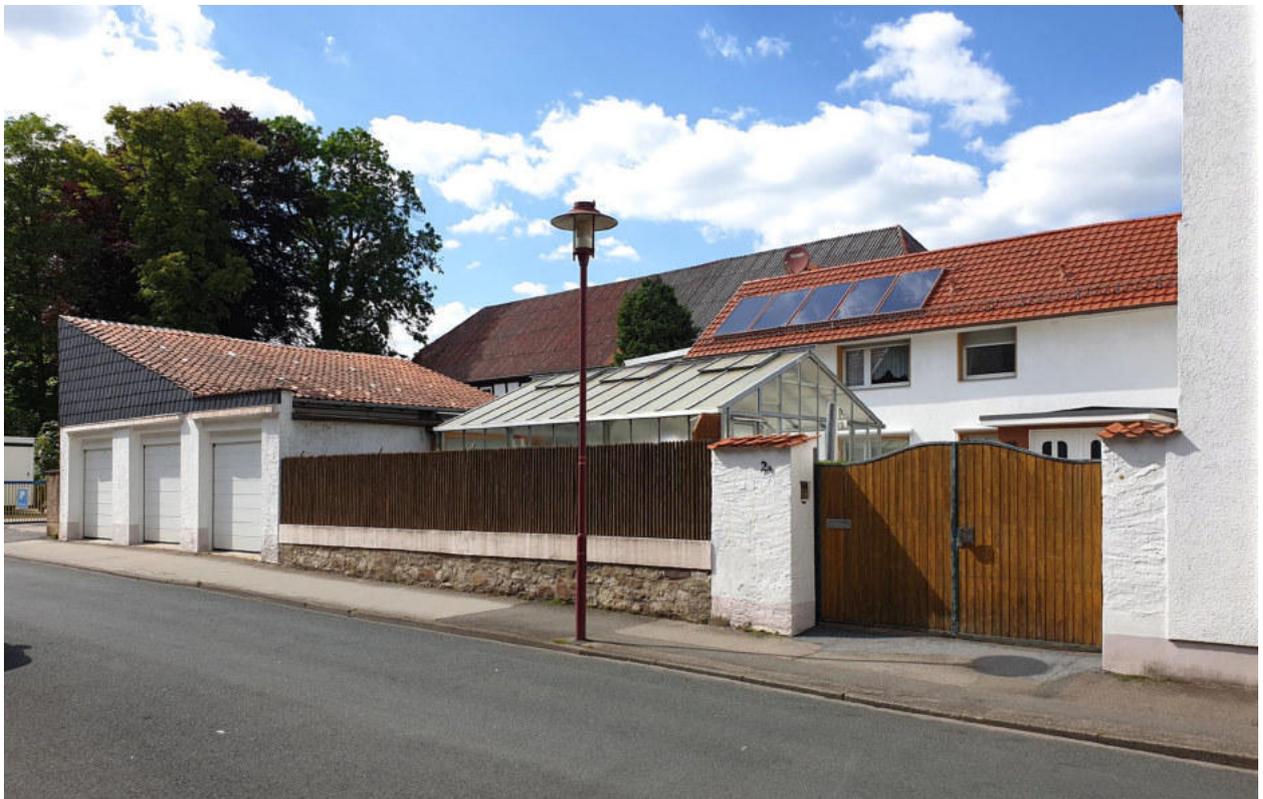
Abb. 3.1.141: Südwestansicht des Wohnhauses. Die Hoffront ist unregelmäßig befenstert. Vor dem Gebäude befinden sich ein Schwimmbad mit Glasüberdachung in Form eines Gewächshauses und mehrere Garagen.

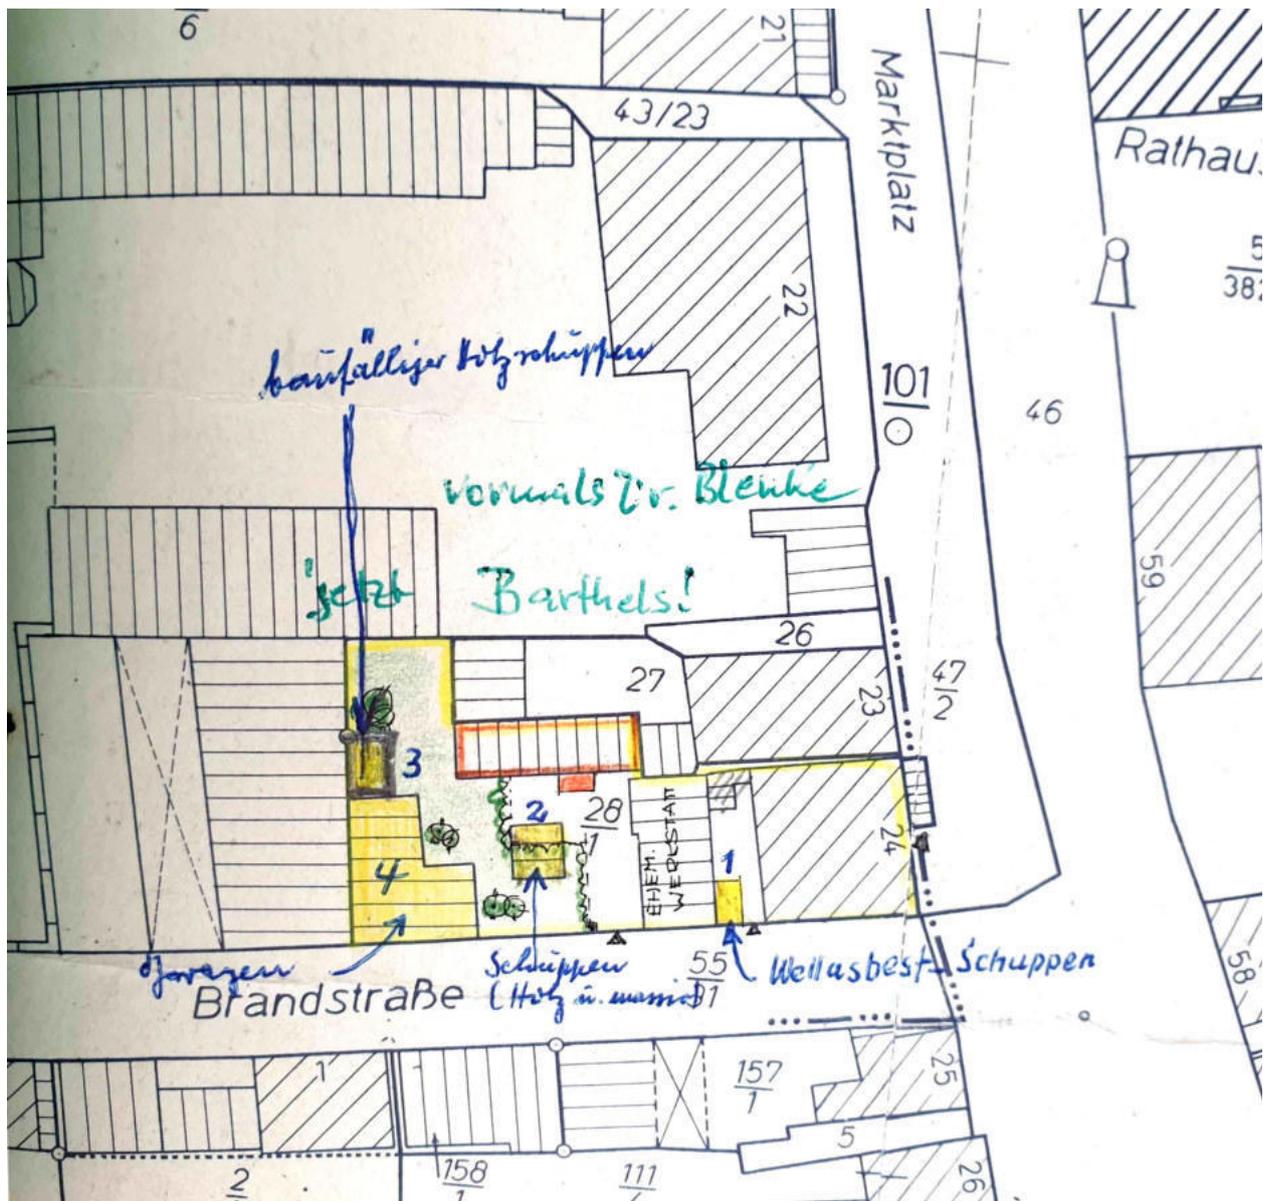
Abb. 3.1.142: Lageplan der Bebauung im Bereich der heutigen Parzellen Brandstraße 2 und 2a. Die Zeichnung zeigt die ursprüngliche Zugehörigkeit zu Hauptstraße 24, den Ausbau eines Hofgebäudes zum Wohnhaus (2a, mit Eingangsveranda) und die zum Abbruch vorgesehene Bebauung.

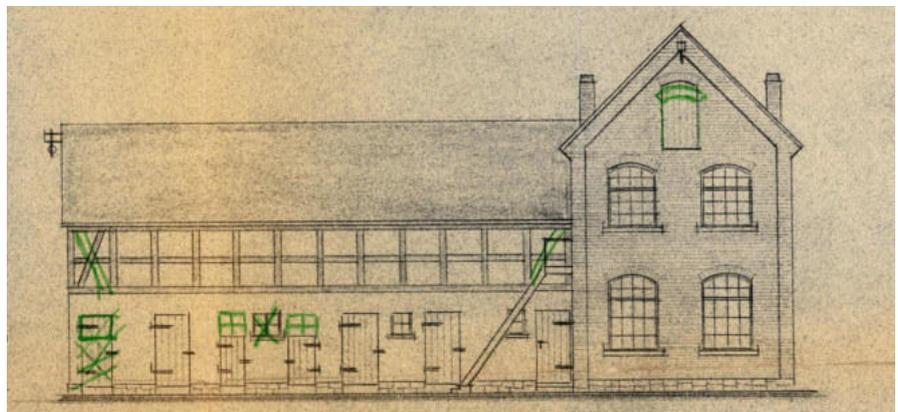
Abb. 3.1.143: Wiederaufbauplan nach einem Brand, Oktober 1941, Ausschnitt mit Südansicht der heutigen Häuser Brandstraße 2 (rechts) und 2a.

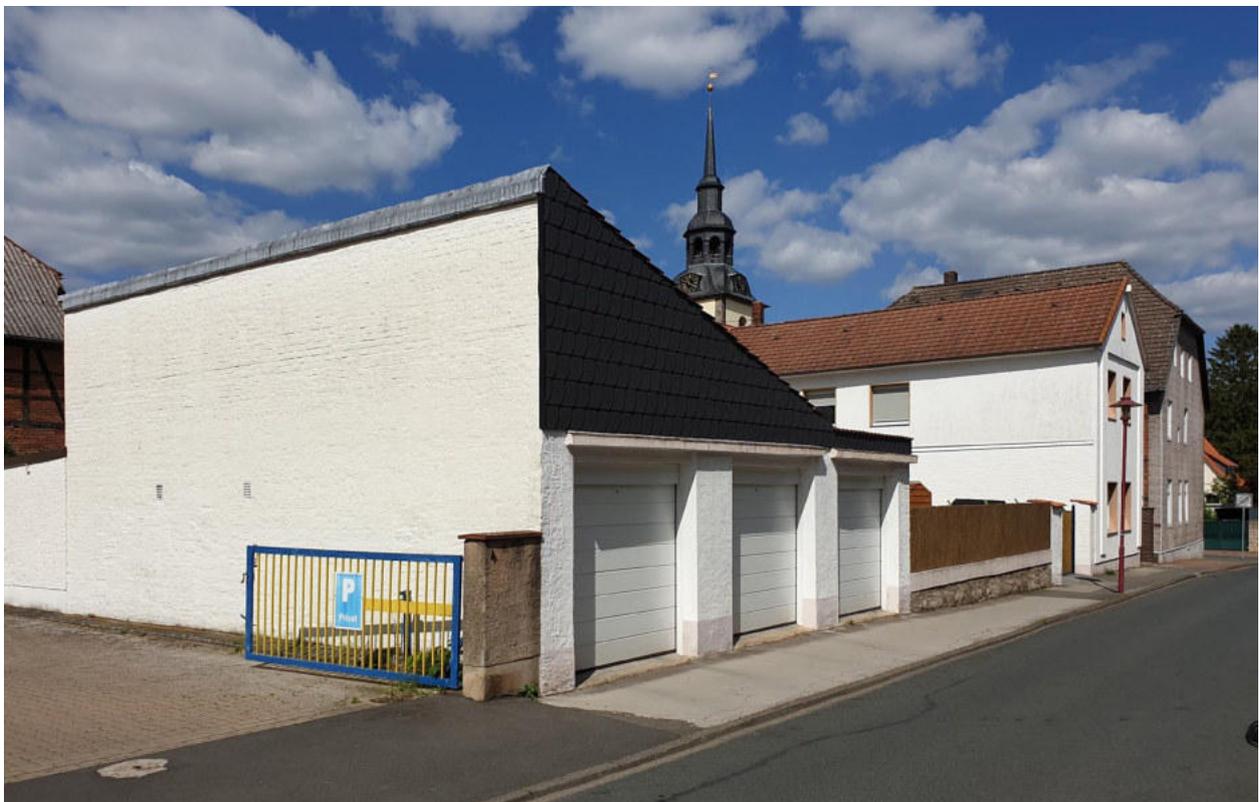
Abb. 3.1.144: Blick von Südwesten auf die Garagenanlage (vgl. auch Abb. 3.1.141). Über den beiden westlichen Garagen erhebt sich ein ziegelgedecktes Pultdach, während die östliche mit Flachdach abschließt.

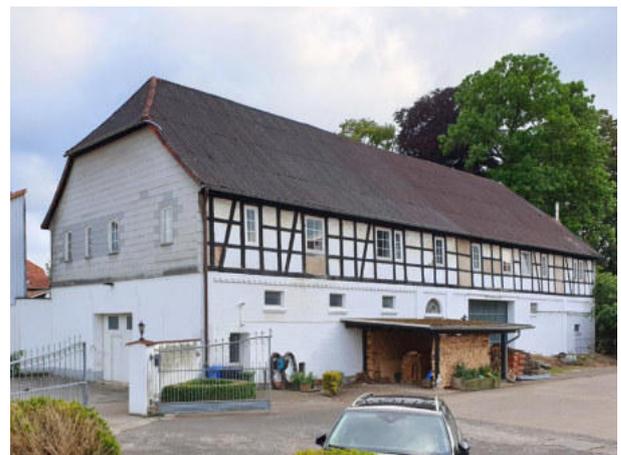
Abb. 3.1.145: Nordostansicht des Wirtschaftsgebäudes vom Hofgrundstück Hauptstraße 22. Das in Backstein ausgeführte Erdgeschoss zeigt neben einer breiten Toröffnung zumeist hochliegende Fenster, ein weiteres Tor befindet sich am Ostgiebel. Das Obergeschossfachwerk ist am Ostgiebel mit Eternitplatten verkleidet. Der offene Anbau (Brennholzlager) wurde 1981 als Einstellplatz errichtet.

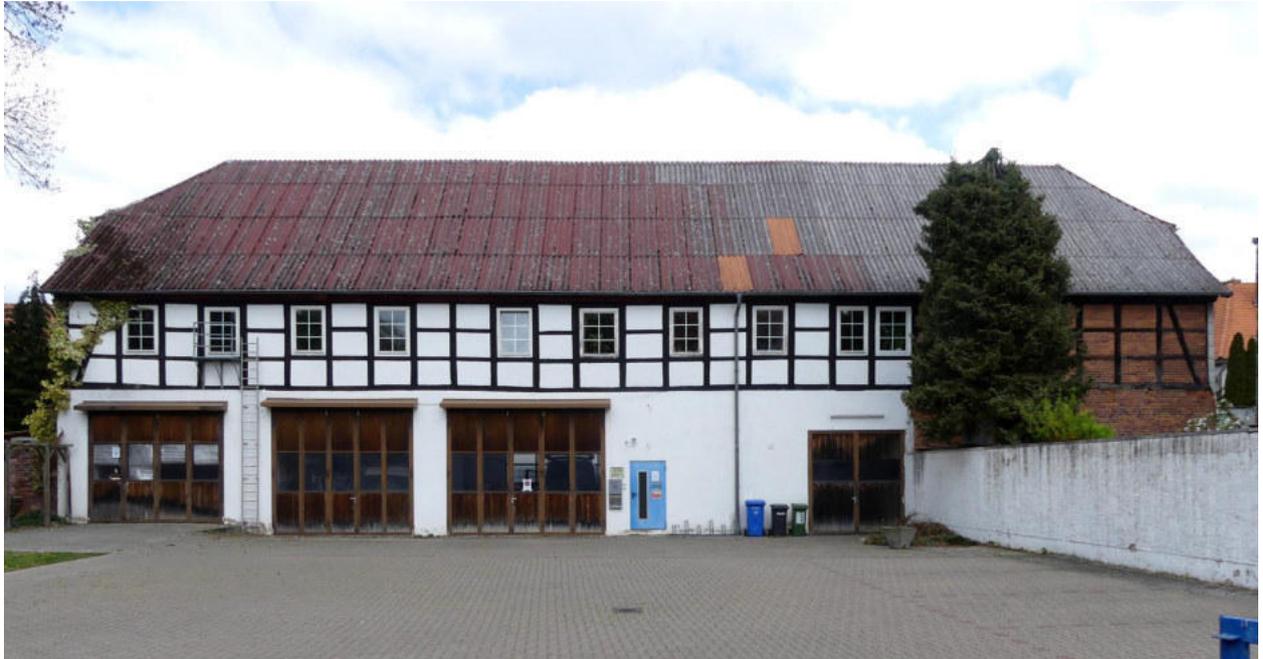
Abb. 3.1.146: Blick von der Brandstraße nach Norden über den Vorhof auf das Wirtschaftsgebäude. Während das massive Erdgeschoss durch breite Toröffnungen überformt wurde, ist das Fachwerkgefüge des Obergeschosses weitgehend im Kernbauzustand aus dem 19. Jahrhundert erhalten. Das wohl ebenfalls kernbauzeitliche Satteldach mit beidseitigen Krüppelwalmen ist mit Welleternitplatten gedeckt.

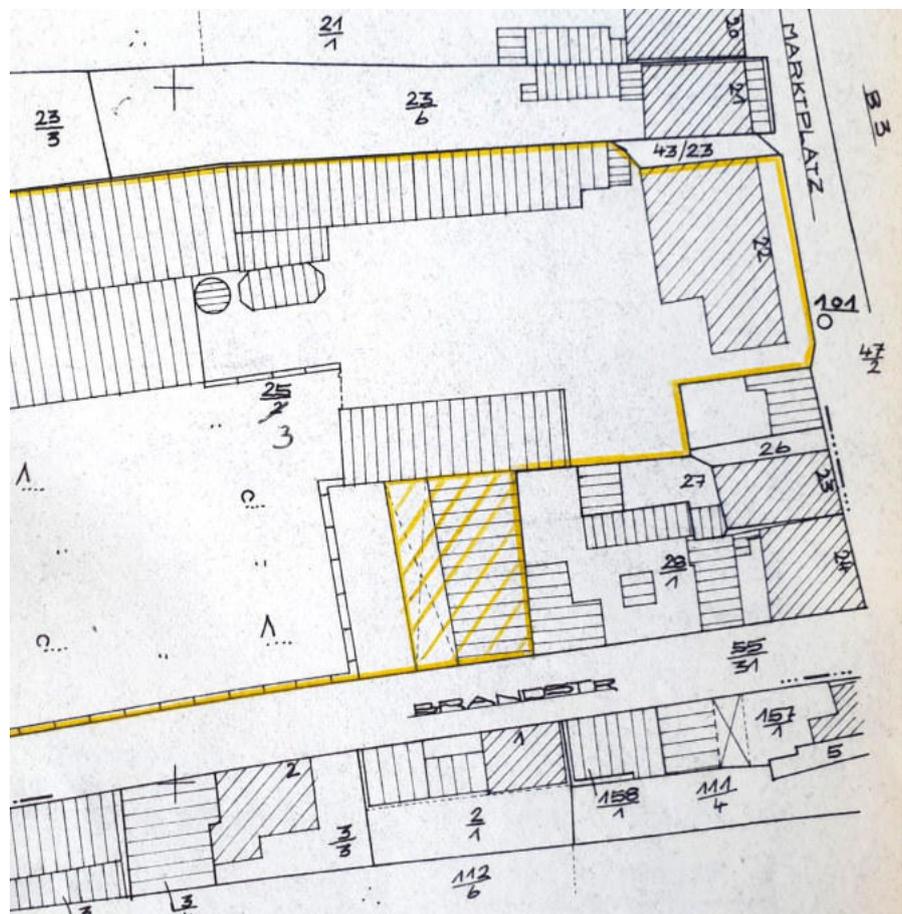
Abb. 3.1.147: Lageplan der Bebauung im Bereich der heutigen Parzellen Hauptstraße 22 und Hauptstraße/Ecke Brandstraße. Die Zeichnung zeigt die ursprüngliche Zugehörigkeit des Wirtschaftsgebäudes und des Vorplatzes zu Hauptstraße 22. Die gelb schraffierten Bauten waren zum Abbruch vorgesehen (1977). Es handelte sich um eine weitere Fachwerkscheune mit Einfahrt am Giebel zur Brandstraße.

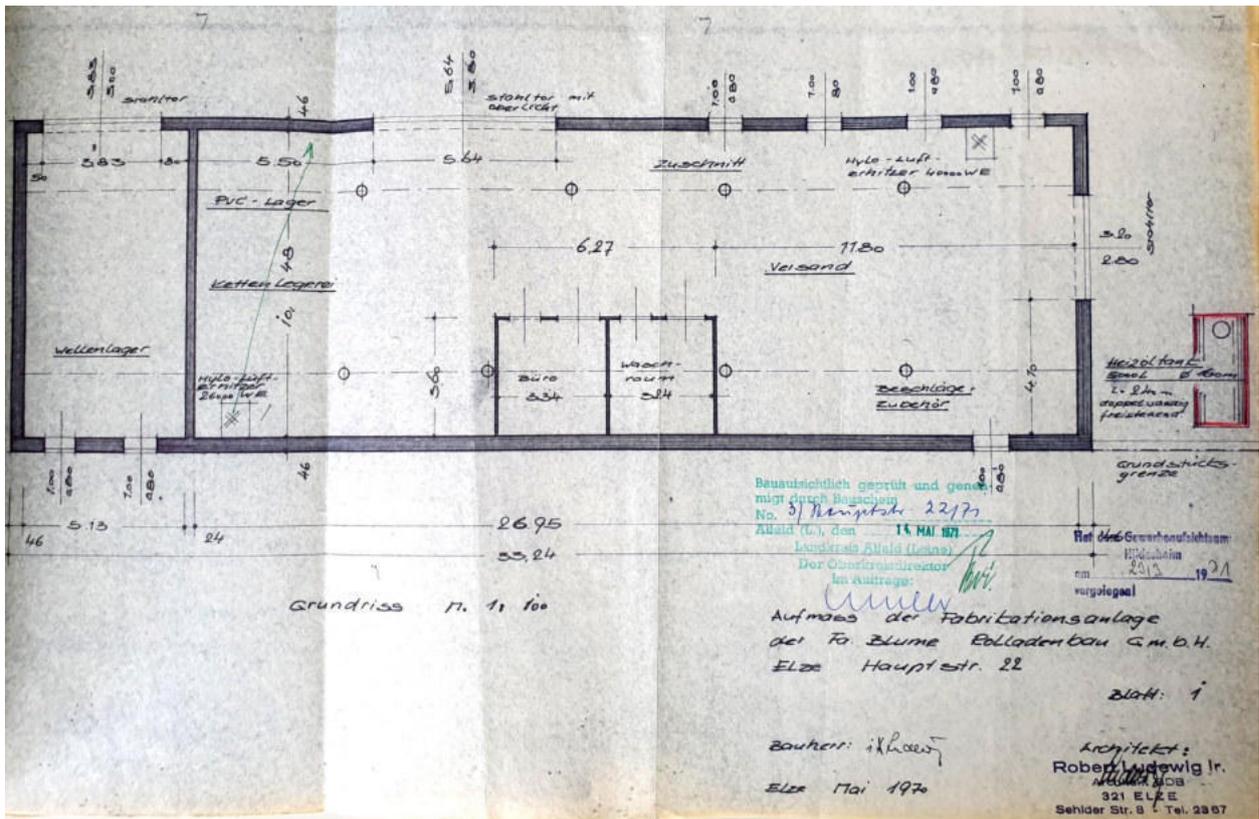
Abb. 3.1.148: Erdgeschoss-Grundriss der ehemaligen Stallung mit Nutzung als Fabrikationsgebäude für Rolläden (Firma Blume), 1970.

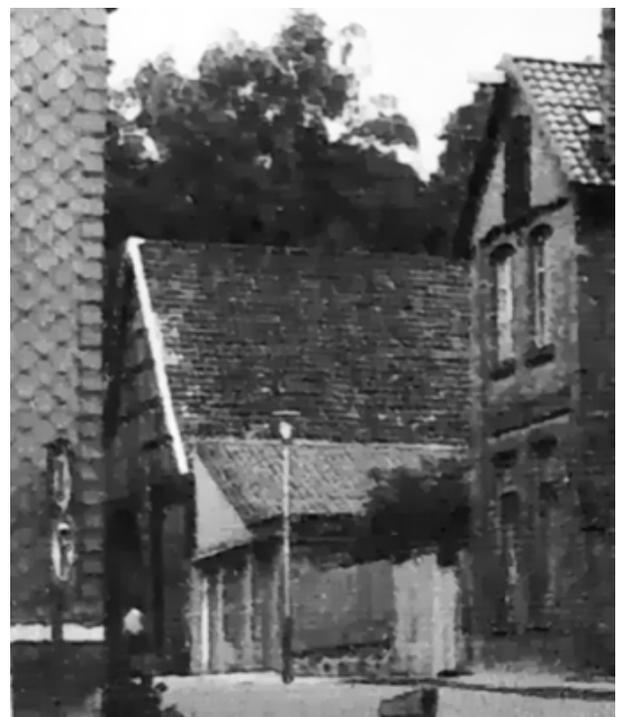
Abb. 3.1.149: Ostabschnitt der Brandstraße (1968) mit Haus Nr. 2 (rechts), Garagenanlage von Nr. 2a und ursprünglich zu Hauptstraße 22 gehörender Fachwerkscheune mit Torfahrt im Giebel.

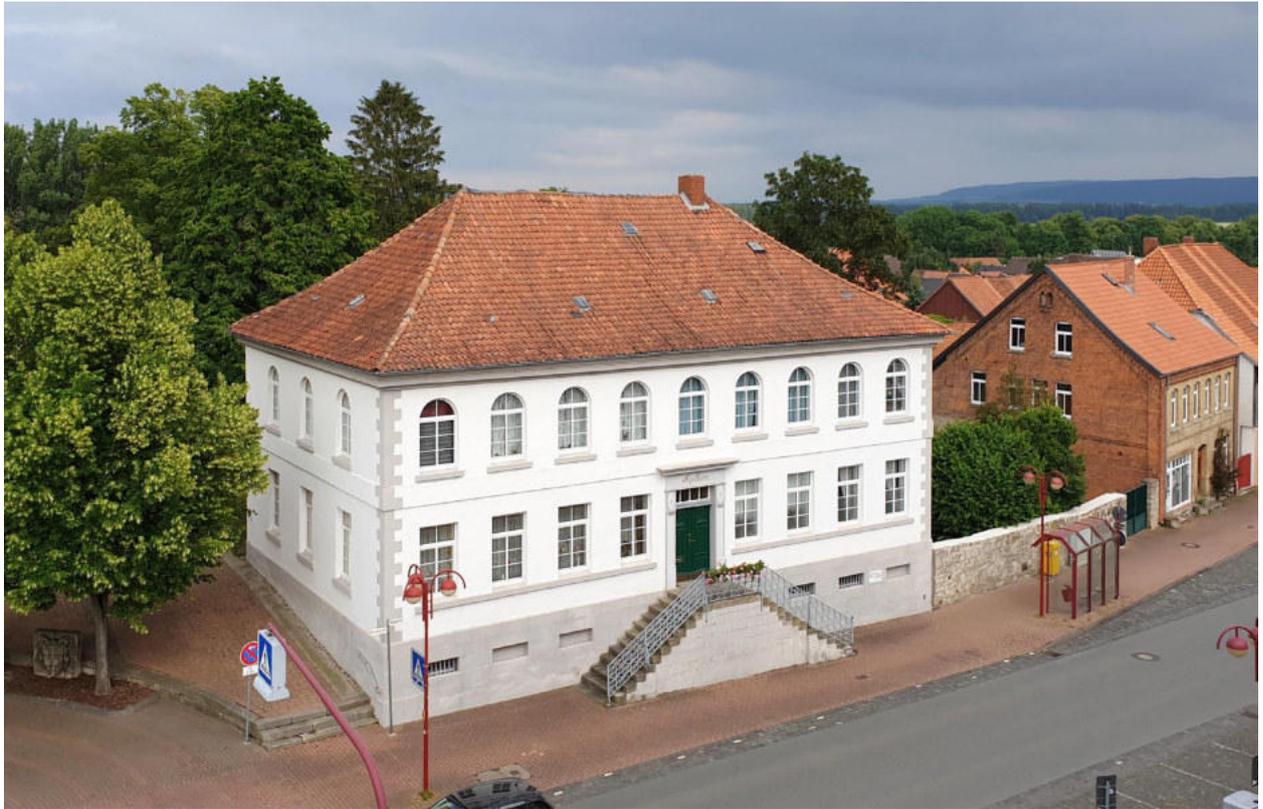
Abb. 3.1.150: Ansicht des historischen Apothekengebäudes aus dem Dachgeschoss von Hauptstraße 22. Der südlich des Gebäudes vorhandene Gartenbereich ist zum Straßenraum mit einer Bruchsteinmauer eingefriedet.

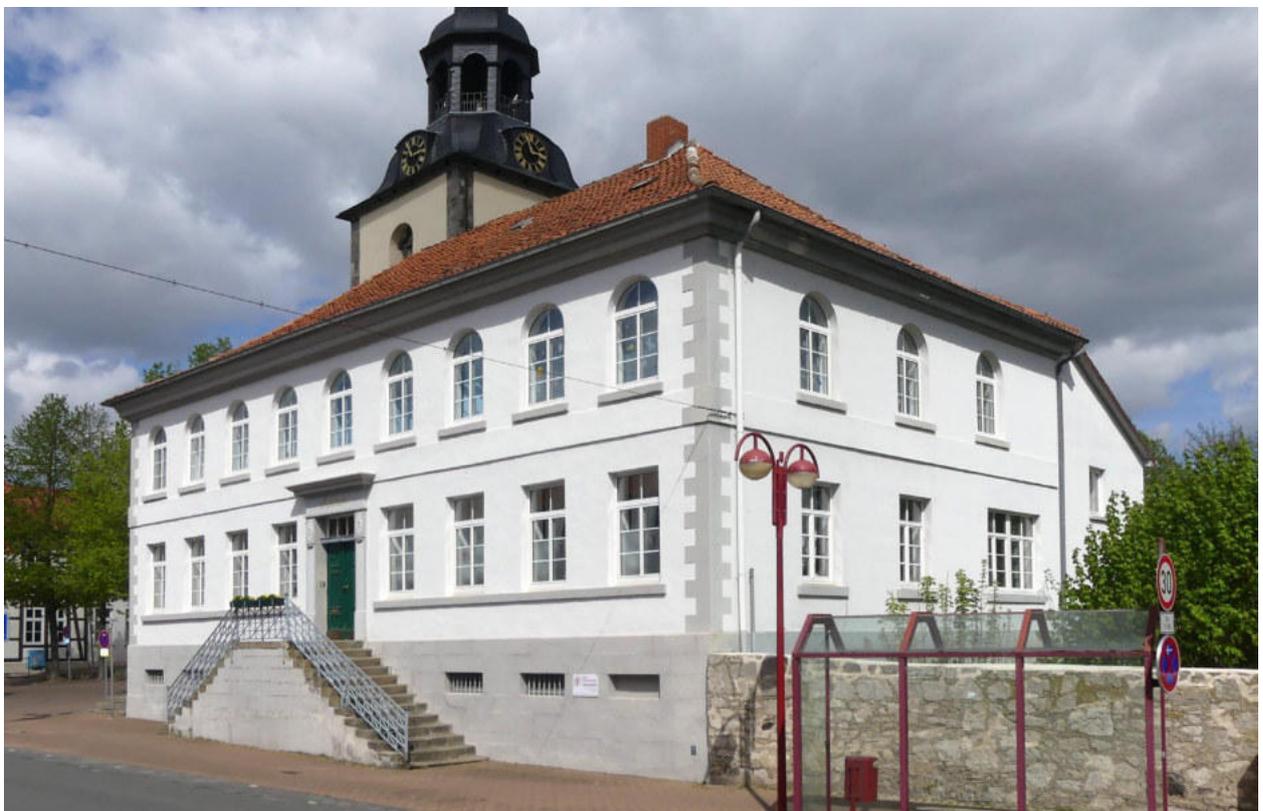
Abb. 3.1.151: Blick von Südwesten auf das Apothekengebäude. Kubatur und Fassadengestaltung sind größtenteils unverändert aus der Kernbauzeit erhalten. Nach Süden hin schließt eine Grundstücksmauer aus Bruchsteinen an. An der Rückseite befindet sich ein Anbau mit Pultdach.

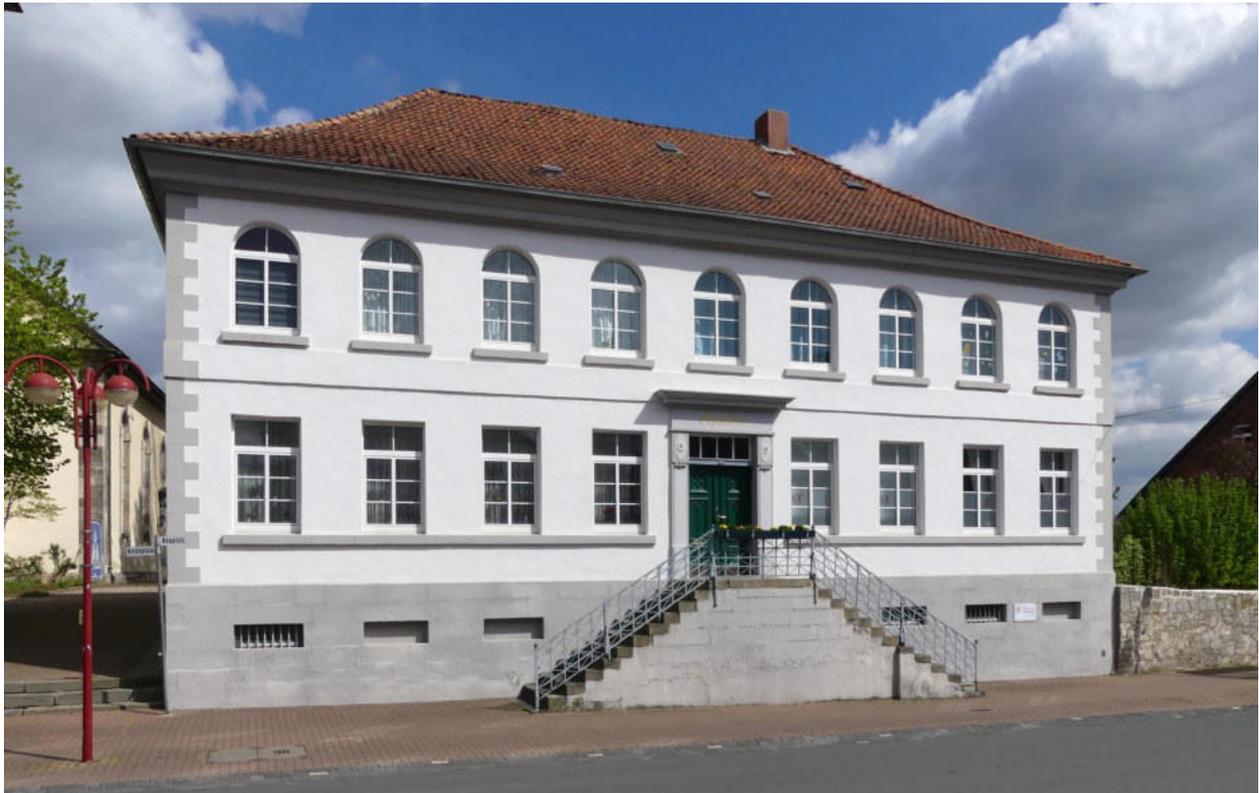
Abb. 3.1.152: Das Solitärgebäude mit dem hohen Kellersockel und der Freitreppe entfaltet eine repräsentative Wirkung. Während die historischen Türflügel mit Oberlicht erhalten sind, wurde die Befensterung in jüngerer Zeit durch Kunststofffenster mit Kämpfern und Sprossenteilung erneuert. An der Freitreppe sind die nachträglichen Erweiterungen im Zuge der Tieferlegung des Gehsteigs um 1907 sichtbar.

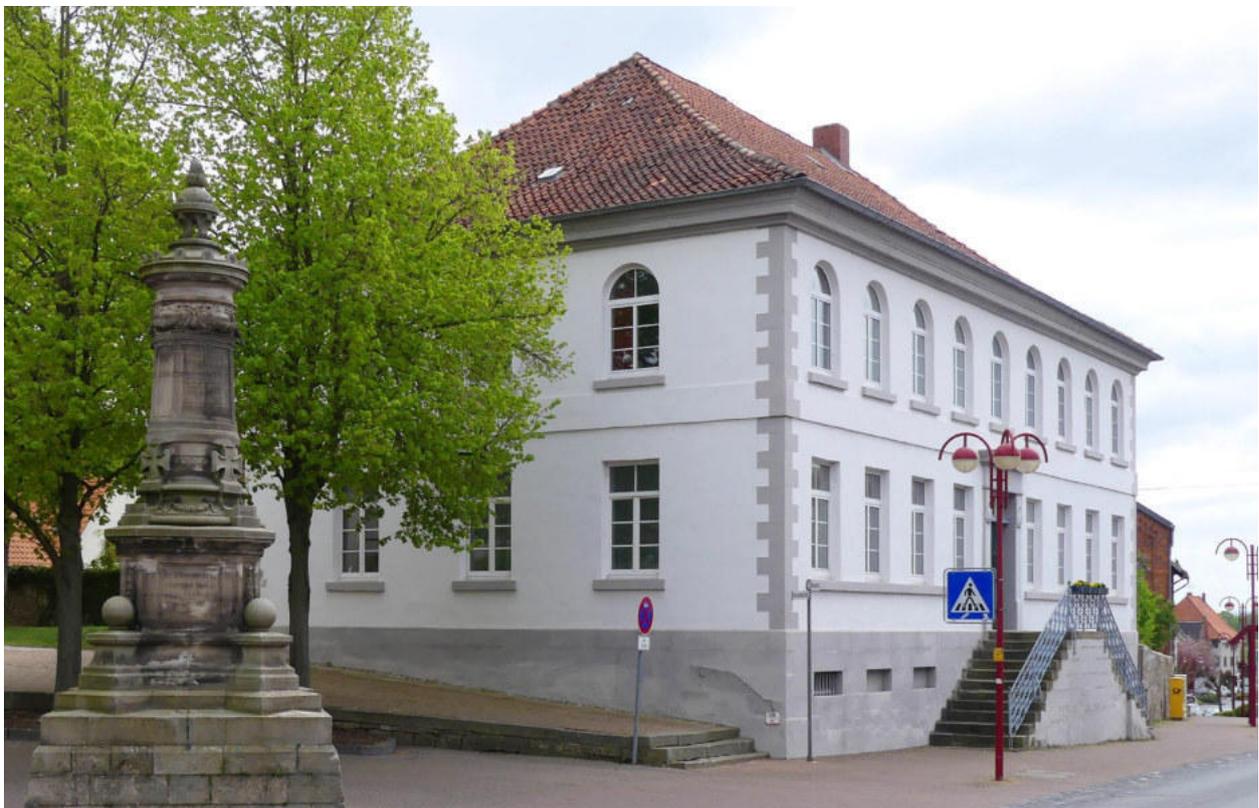
Abb. 3.1.153: Das ehemalige Apothekengebäude in der Ansicht von Nordwesten mit dem Siegesdenkmal auf dem Vorplatz der Peter- und Paulskirche. Das heute mit roten Dachziegeln gedeckte Walmdach war ursprünglich mit Sandsteinplatten aus dem Solling belegt.

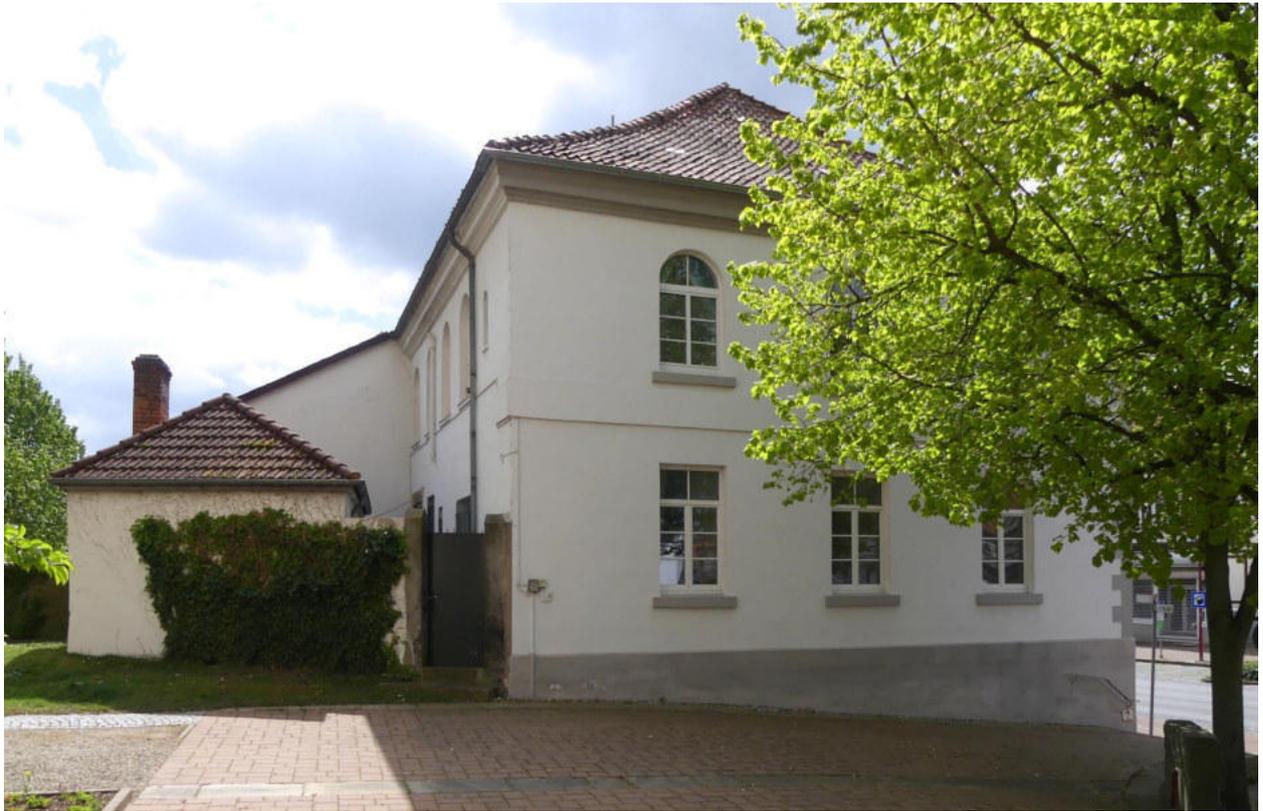
Abb. 3.1.154: Nordansicht mit Hofzugang und Nebengebäude (urspr. Laboratorium). Im Hintergrund ist der eingeschossige Anbau mit Pultdach sichtbar.

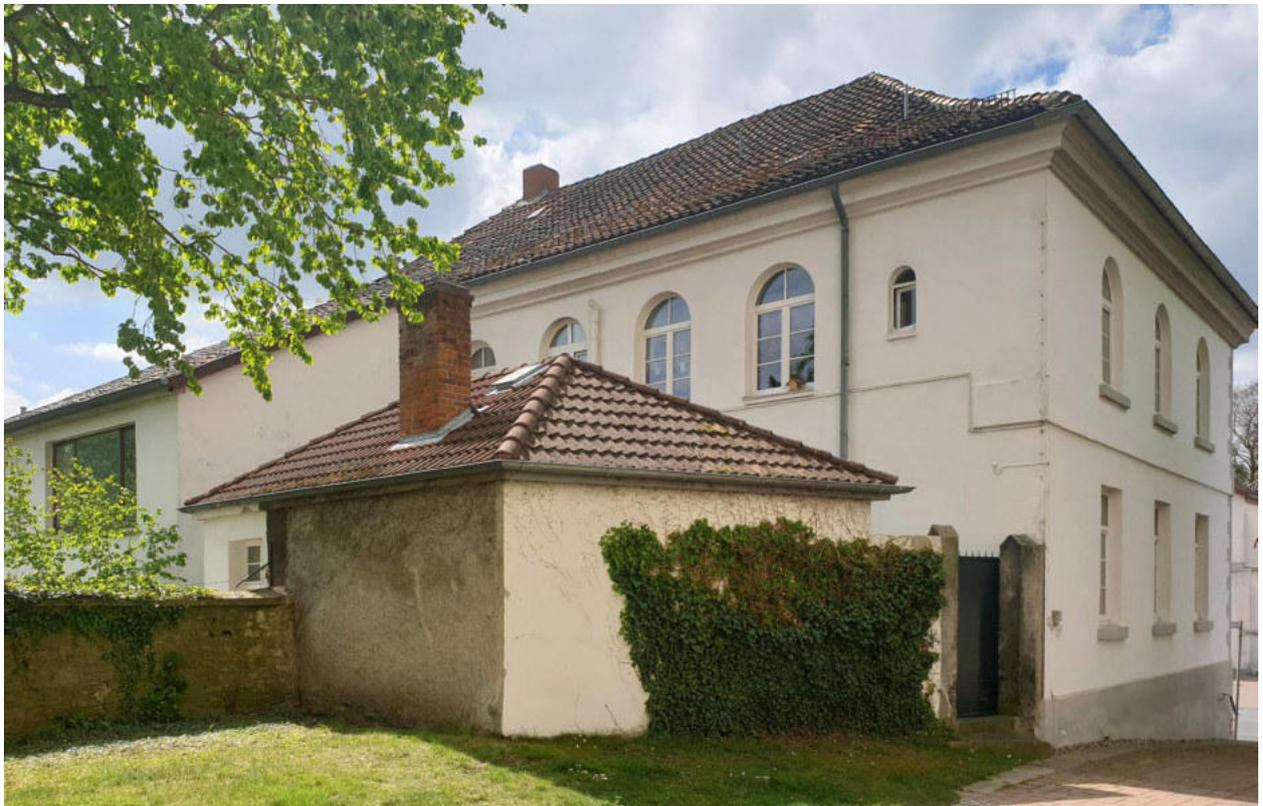
Abb. 3.1.155: Ostfassade mit Hofgebäude (urspr. Laboratorium) im Vordergrund. Die Rundbogenfenster im Obergeschoss werden von einem kleinen Bogenfenster am Fassadenende flankiert. Der Pultdachanbau (links) zeigt in der Stirnwand eine querrrechteckige Fensteröffnung.

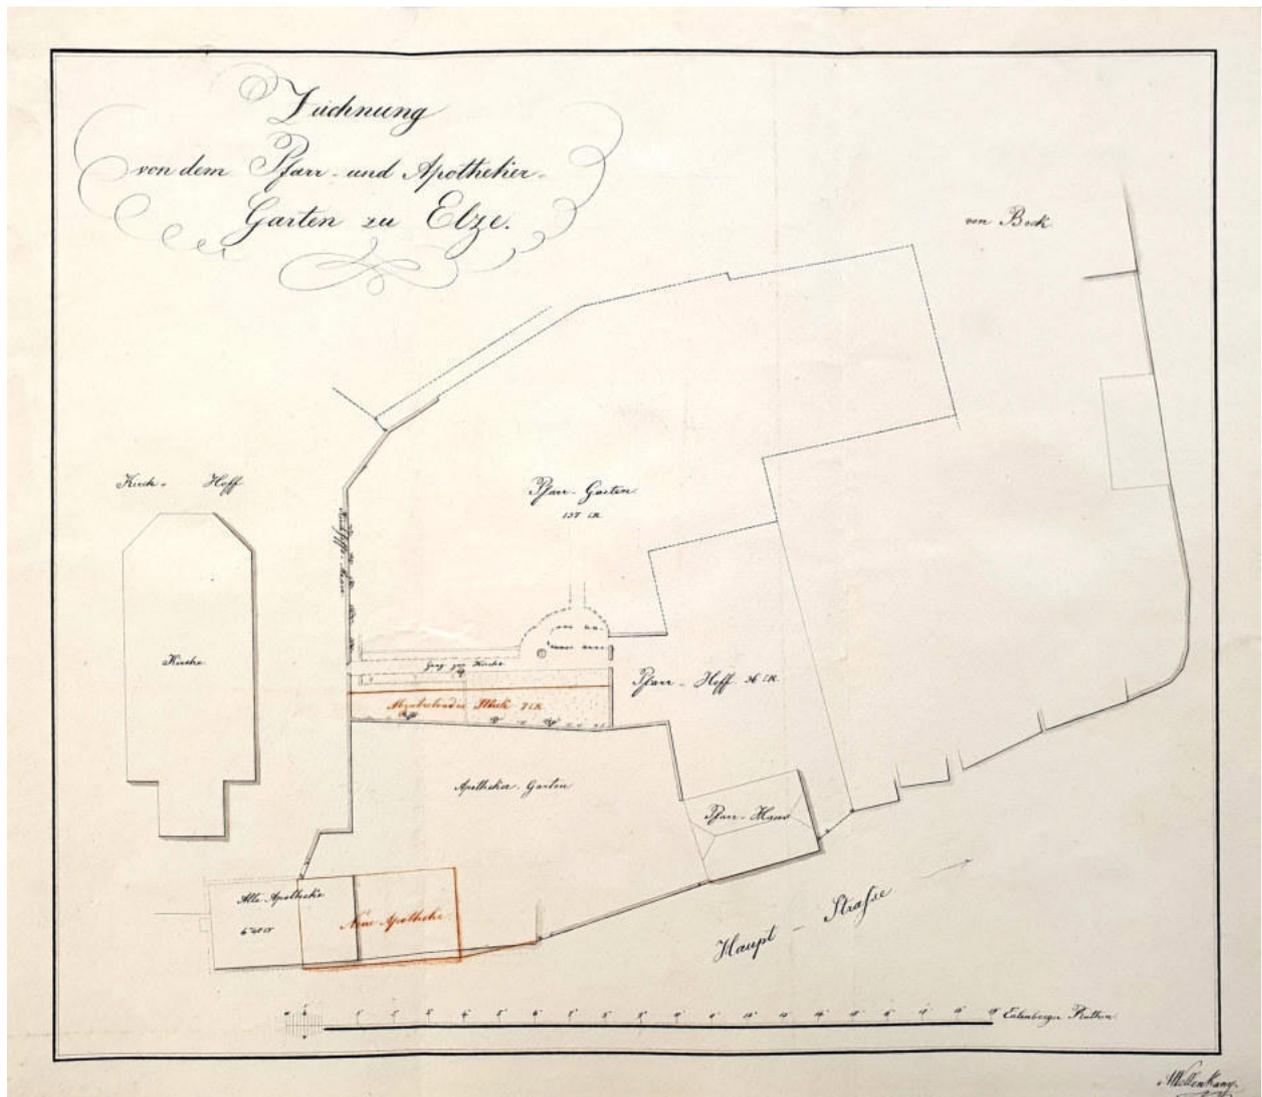
Abb. 3.1.156: Lageplan „Zeichnung von dem Pfarr- und Apothekergarten zu Elze.“ (bez. Wellenkamp, wohl 1825). Der Plan verzeichnet den alten sowie neuen Standort des Apothekengebäudes und die östliche Grundstückserweiterung des Apothekengartens.

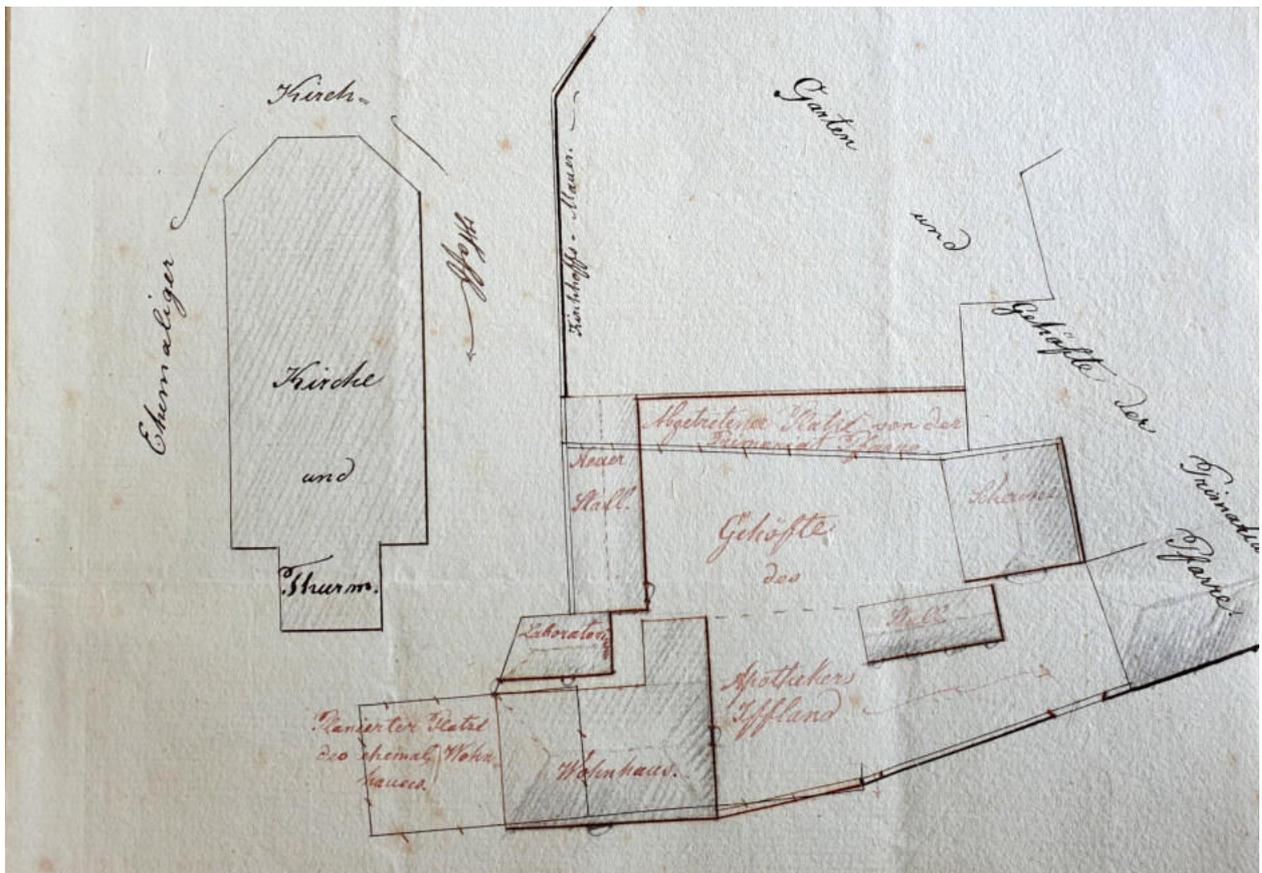
Abb. 3.1.157: Lageplan zum Wiederaufbau der Apotheke (1826). Der Plan zeigt die Verlegung des Apothekengebäudes nach Süden mit dem Standort des Vorgängerbaus sowie die Nebengebäude auf dem Hofgrundstück, das zur Straße mit einer Mauer abschloss. An der östlichen Grundstücksgrenze ist eine Parzellenerweiterung verzeichnet.

einem Lageplan von 1826 (Abb. 3.1.157) ist das Gebäude als Laboratorium bezeichnet. Dieses wurde möglicherweise aus Gründen des Brandschutzes als eigenständiges Gebäude errichtet. Bei einer Überprüfung der Apotheke wurde das Laboratorium 1827 als „noch nicht ganz vollendet“⁶⁸ bezeichnet, was sich vor allem auf die Ausstattung im Inneren bezog.

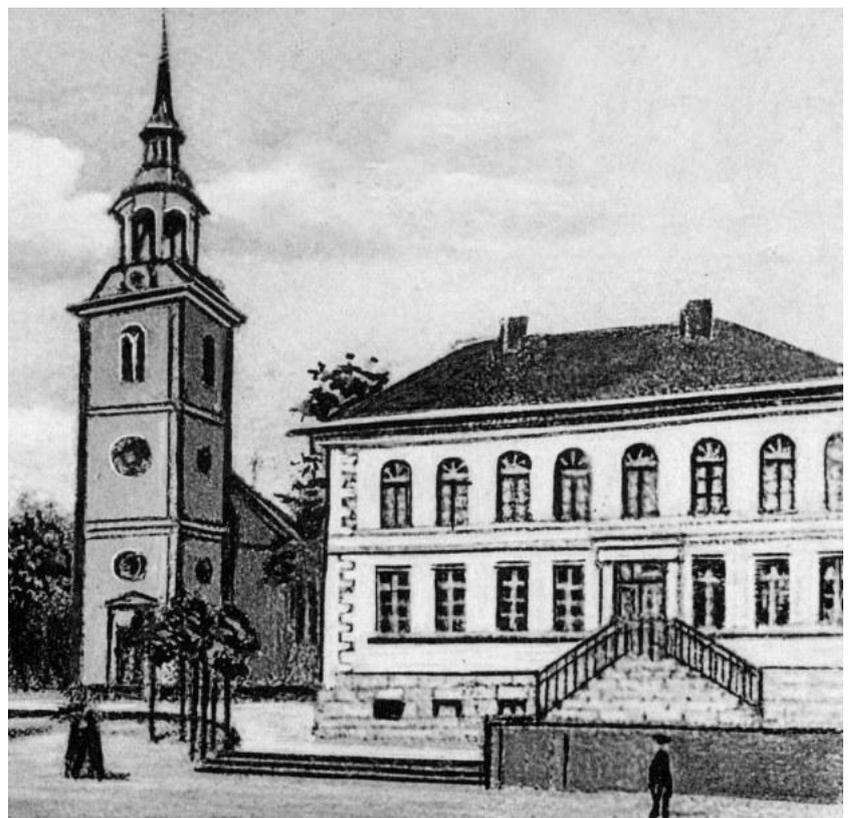
Abb. 3.1.158: Grafische Darstellung von Kirchturm und Apotheke, um 1900 (Postkarte, 1908 gelaufen). Die Darstellung zeigt die Exedra mit seitlichen Stufen und eine Stützmauer vor der Apotheke. Das Stockwerksgesims am Gebäude scheint aus zwei schmalen Gesimsbändern zu bestehen.

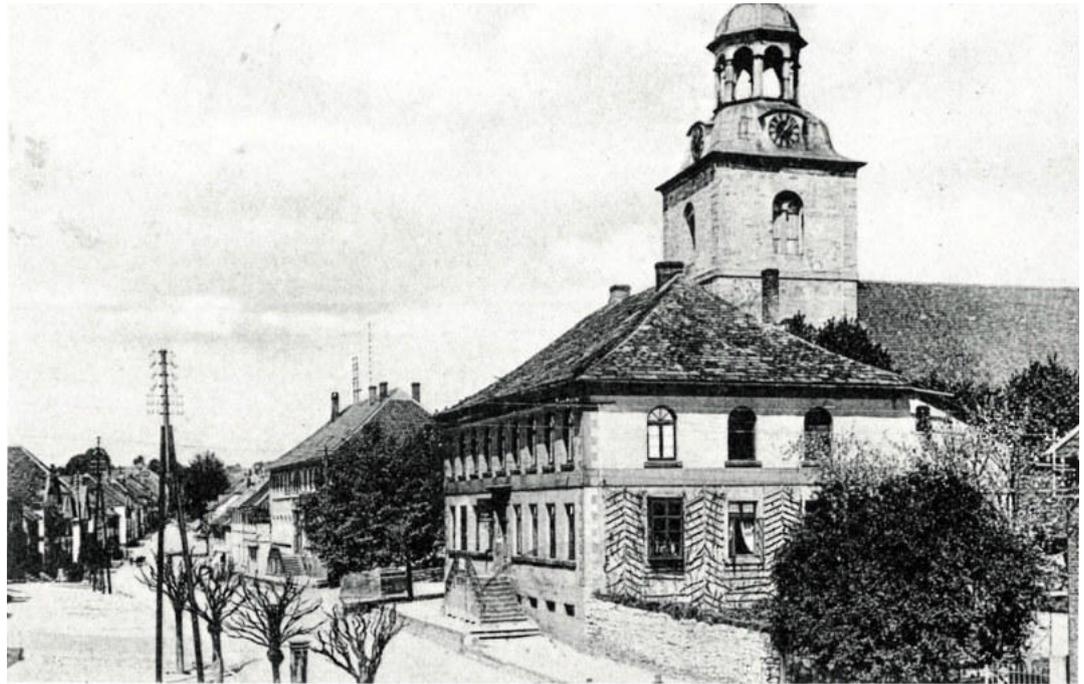
Abb. 3.1.159: Ostseite der Hauptstraße mit Apotheke, Kirche und Rathaus, um 1905. Die Gehsteige vor Apotheke und Rathaus sind mit Mauern erhöht und bilden eine gestalterische Einheit mit der Exedra vor der Kirche. Das Dach der Apotheke zeigt noch das Sandsteinplattendach.

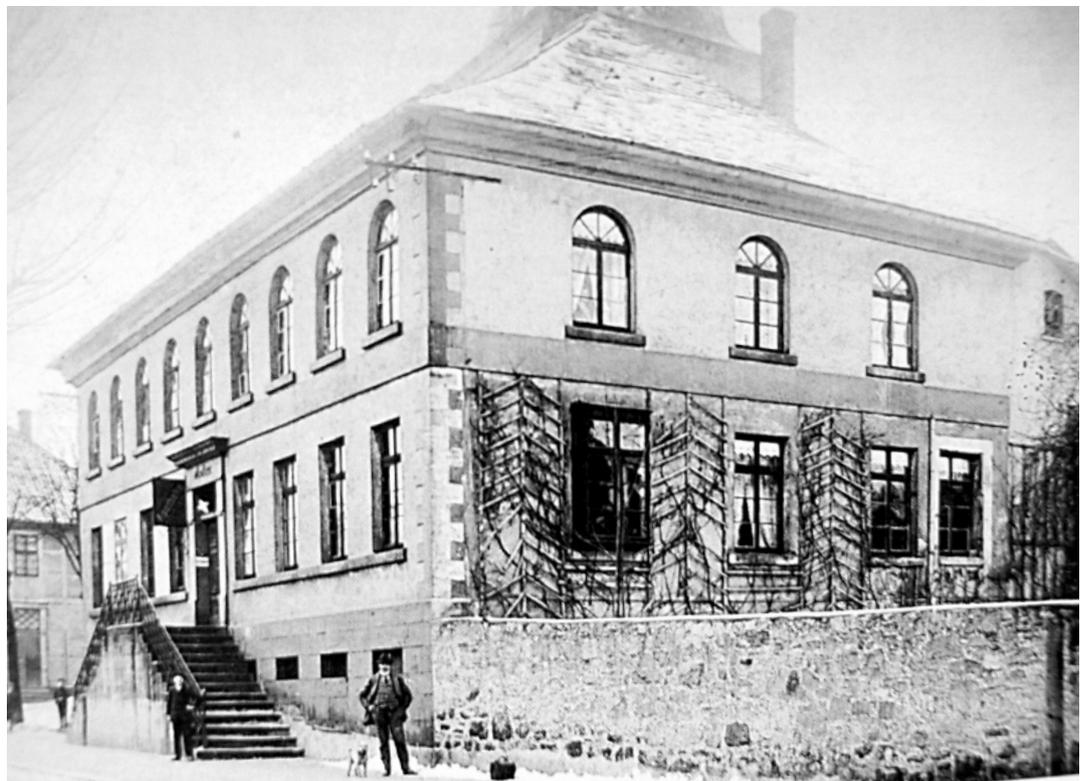
Abb. 3.1.160: Die Südwestansicht um 1930 zeigt den Zustand nach der Beseitigung des hochgelegten Gehsteigs mit dem dadurch höher in Erscheinung tretenden Kellersockel. An der südöstlichen Gebäudeecke tritt eine wohl nachträgliche vierte Fensteröffnung in Erscheinung, heute befindet sich hier ein querformatiges Fenster.

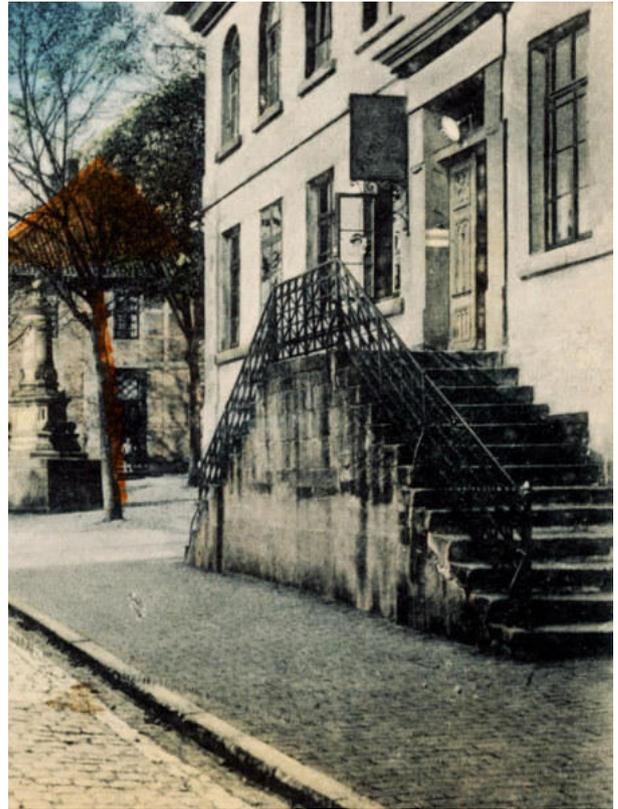
Abb. 3.1.161: Die Freitreppe vor der Apotheke nach der Absenkung des Fußwegs (Ansichtskarte, 1920er Jahre). Die Treppenläufe sind mit Beseitigung des erhöhten Fußwegs entsprechend verlängert worden.
