3. Dokumentation von Gebäuden, Monumenten und Freiflächen

3.1 Gebäude

HAUPTSTRASSE 18

- **Vorderhaus**
- **Fachwerk-Traufenhaus**
- **Wohn- und Geschäftshaus**
- **Kernbauzeit: nach 1824**

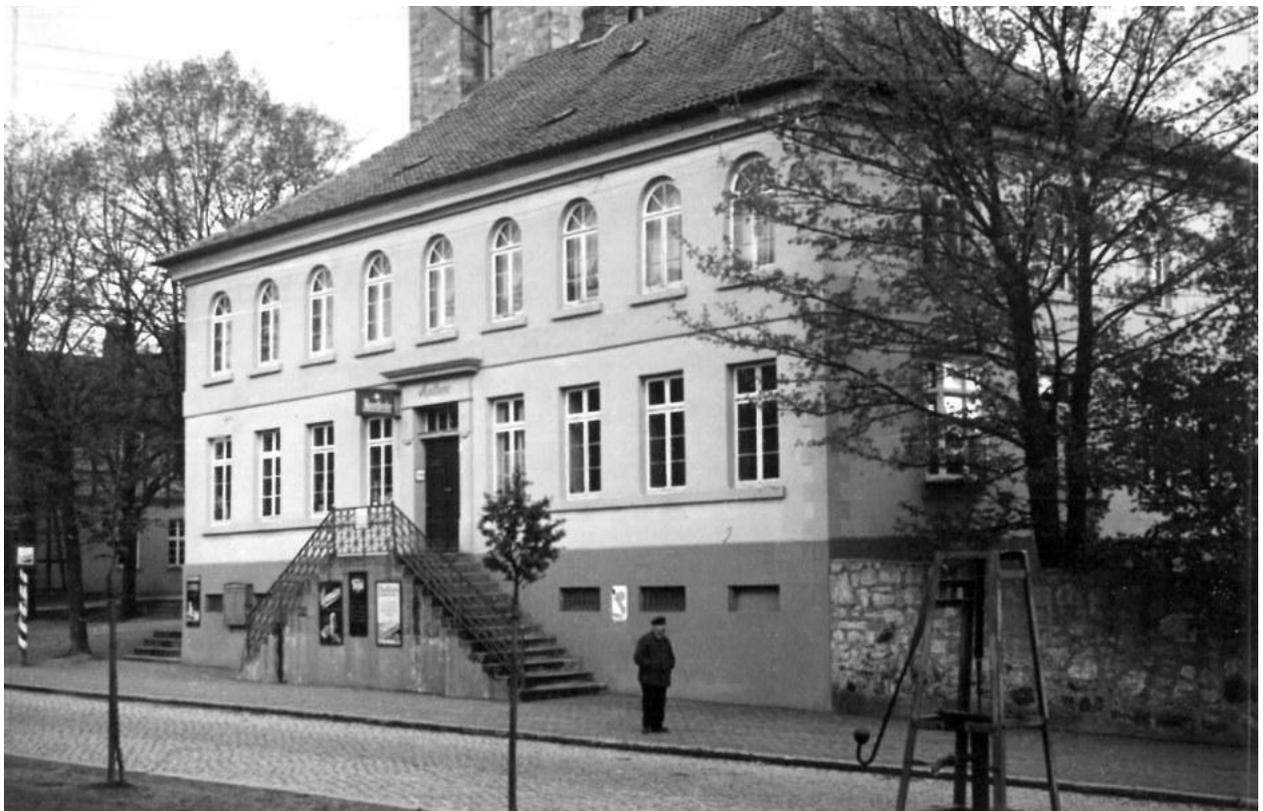
Abb. 3.1.162: Südwestansicht der Apotheke im Jahr 1935. Die Dachdeckung ist inzwischen mit Tonziegeln erneuert worden. Am Eingang befindet sich ein Werbeausleger; auch an der Stirnfläche der Freitreppe befinden sich Werbetafeln. Im Vordergrund ist eine Straßenpumpe sichtbar.

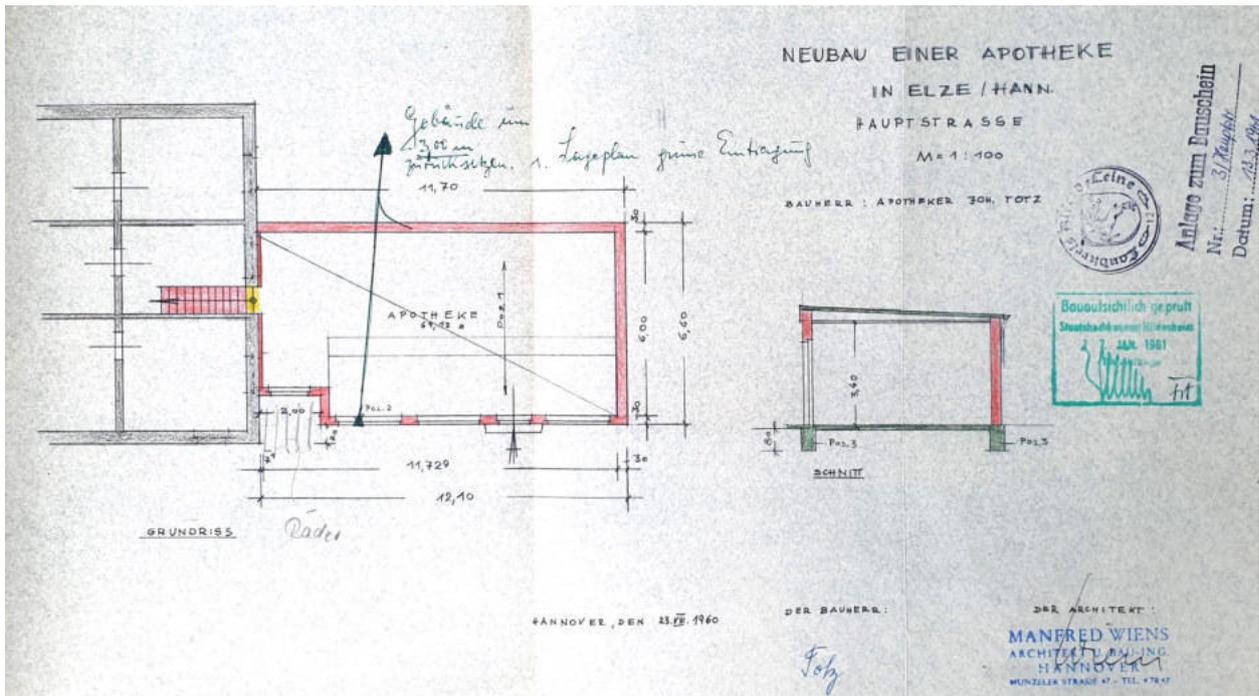
Abb. 3.1.163: Planzeichnung für den Anbau eines eingeschossigen Flachbaus für ein Ladengeschäft der Apotheke an die Südfassade des Altbaus, 1960 (nicht ausgeführt).

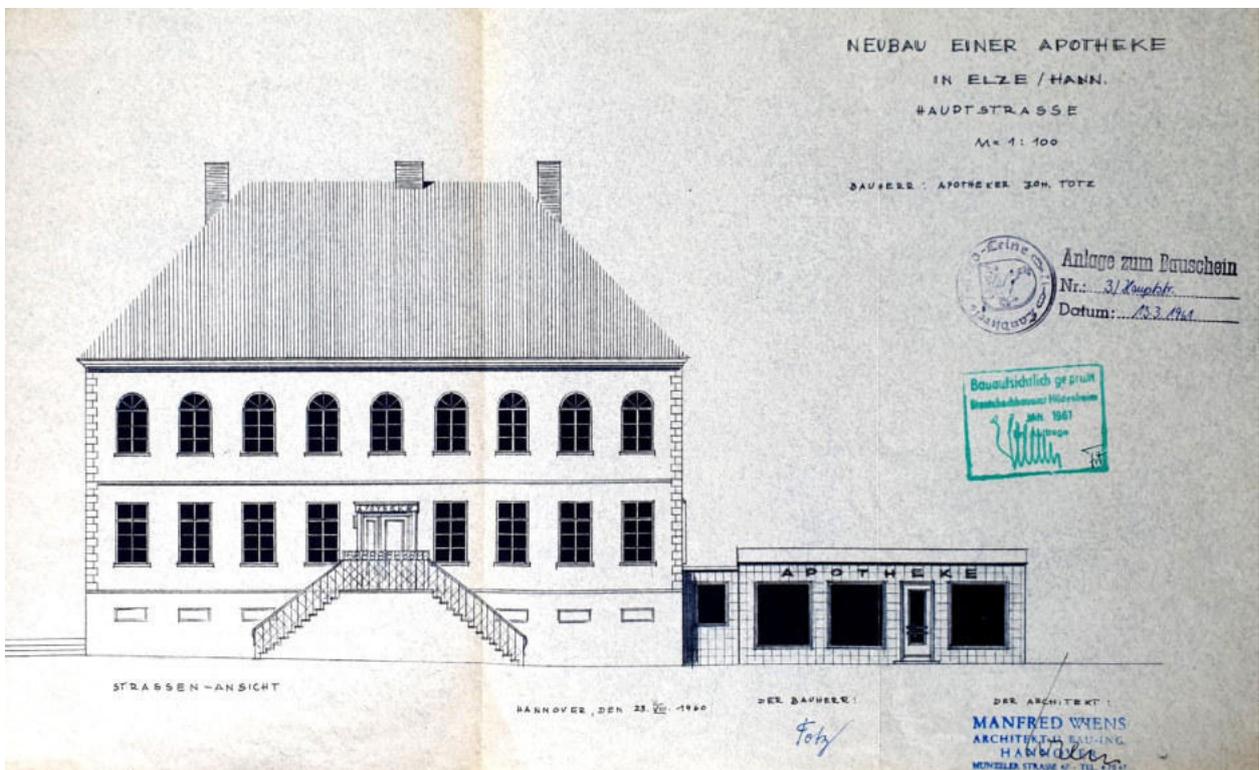
Abb. 3.1.164: Straßenansicht des historischen Apothekengebäudes mit der Fassade des geplanten und nicht ausgeführten Flachbaus für das Ladengeschäft der Apotheke, 1960.

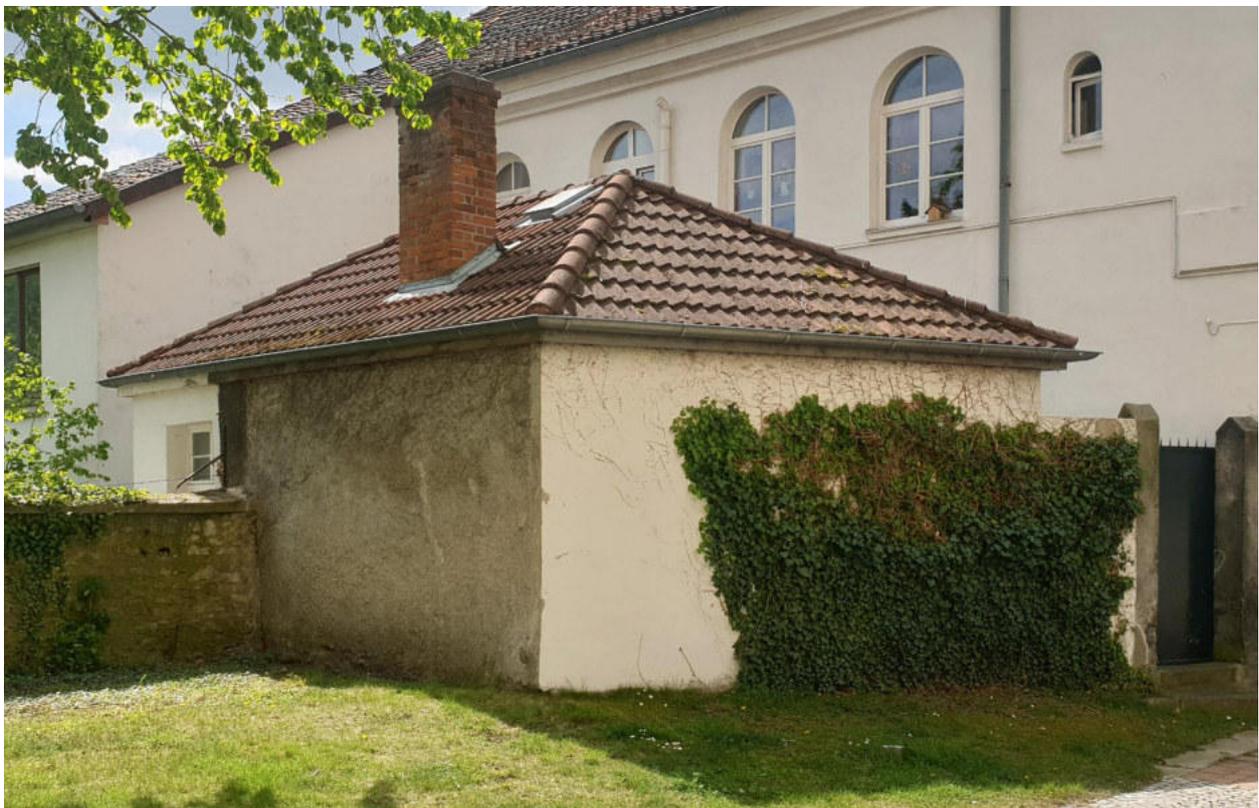
Abb. 3.1.165: Nordostansicht des ursprünglichen Apotheken-Laboratoriums. An die Ostfassade des eingeschossigen Walmdachbaus schließt die Grundstücksmauer aus Bruchsteinen an. Das Dach ist mit modernen Falzziegeln gedeckt. Über dem Dach erhebt sich ein mächtiger Schornstein.

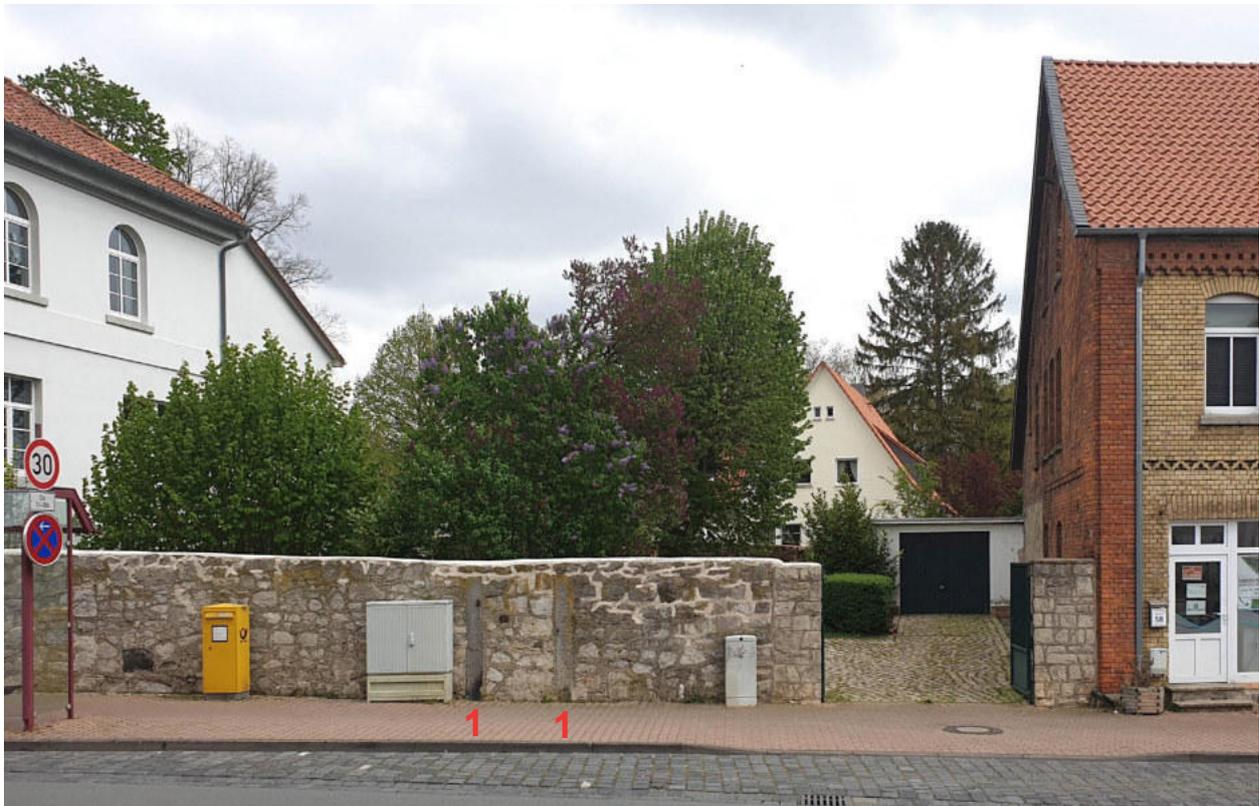
Abb. 3.1.166: Grundstücksmauer mit Toreinfahrt für die Garage (rechts, Garage im Hintergrund sichtbar) und Torpfählern für einen ehemaligen Fußgängereingang (1).

Die in Bruchsteinmauerwerk errichtete Grundstücksmauer zeigt neben der Einfahrt zur Garage noch ein Steinpfostenpaar eines ehemaligen Fußgängereingangs.

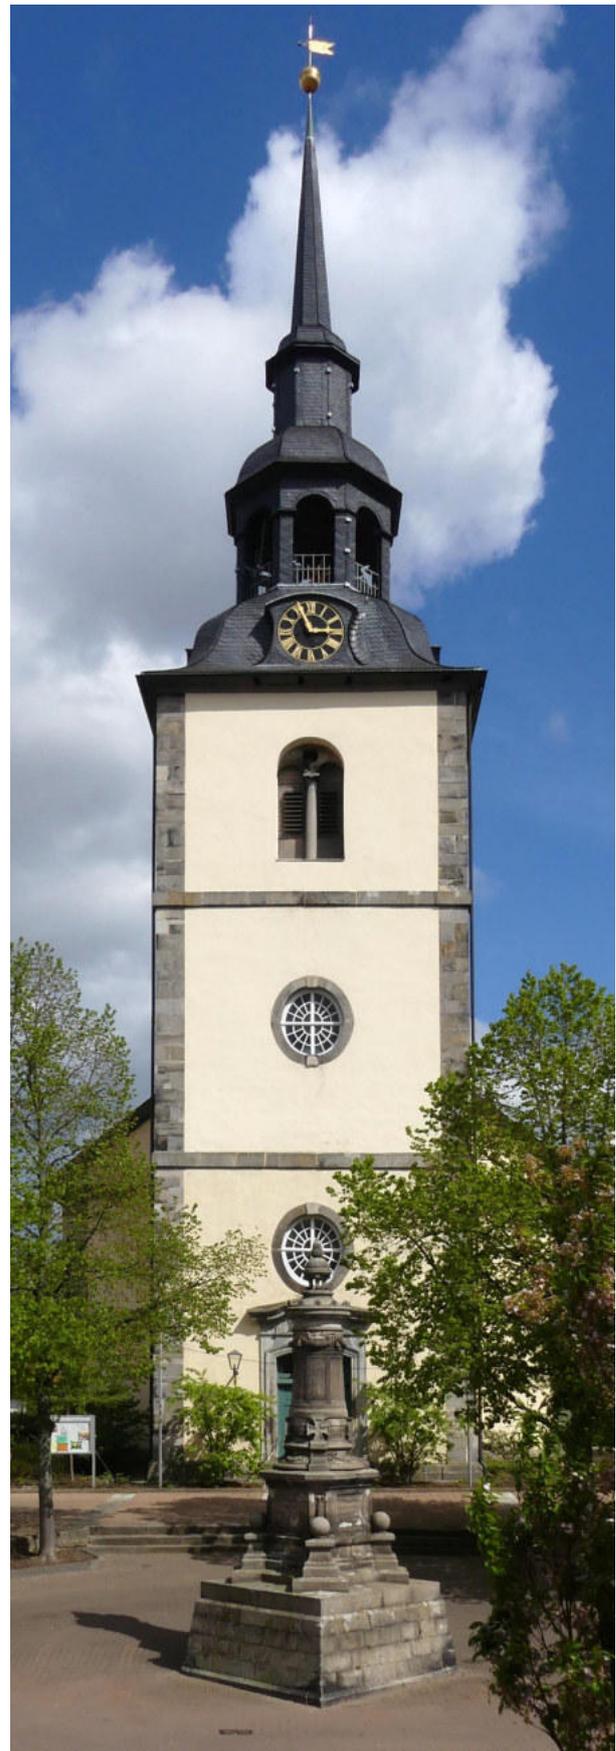
Abb. 3.1.167: Westansicht des Kirchturms vom Treppenaufgang Hauptstraße 22 mit Siegesdenkmal. Die Aufnahme verdeutlicht den achsialen Bezug der Hauptbauten im Stadtzentrum.

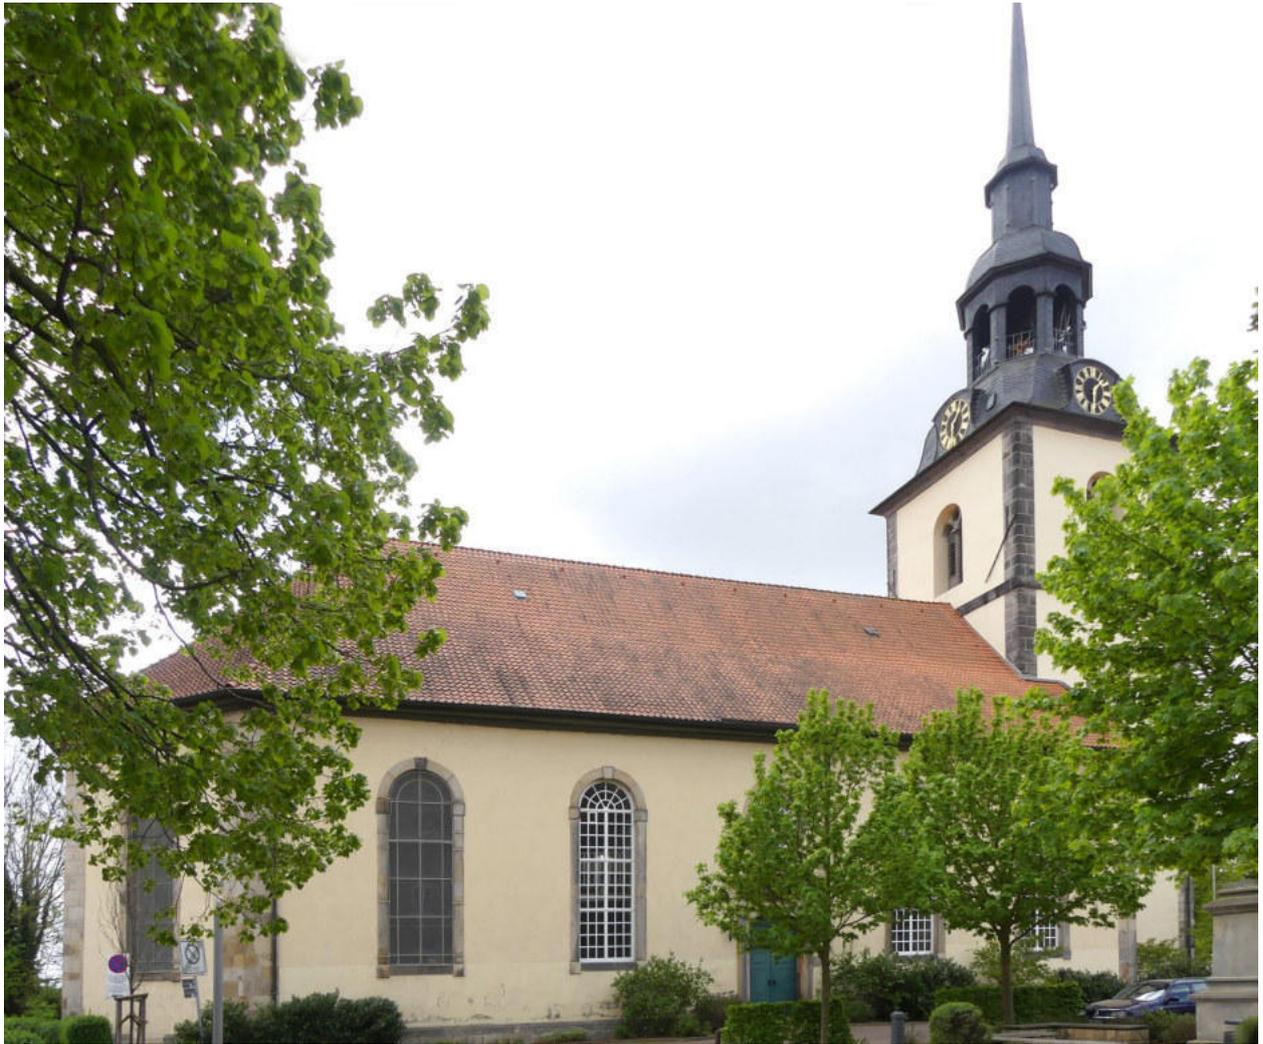
Abb. 3.1.168: Nordfassade am Kirchplatz. Die Längsfronten des Kirchenschiffs sind symmetrisch mit mittig angeordneten Seitenportalen gestaltet. Das barocke Erscheinungsbild des Sakralbaus blieb beim Wiederaufbau nach dem Stadtbrand von 1824 überwiegend erhalten.

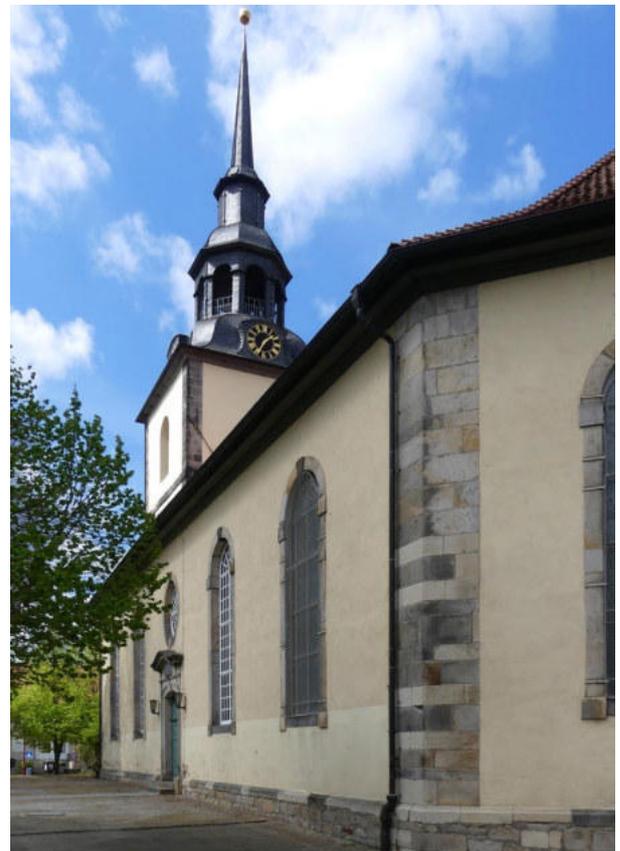
Abb. 3.1.169: Südostansicht. Die Gebäudeecken sind auch am Chorpolygon durch Kantenquadraturen betont.

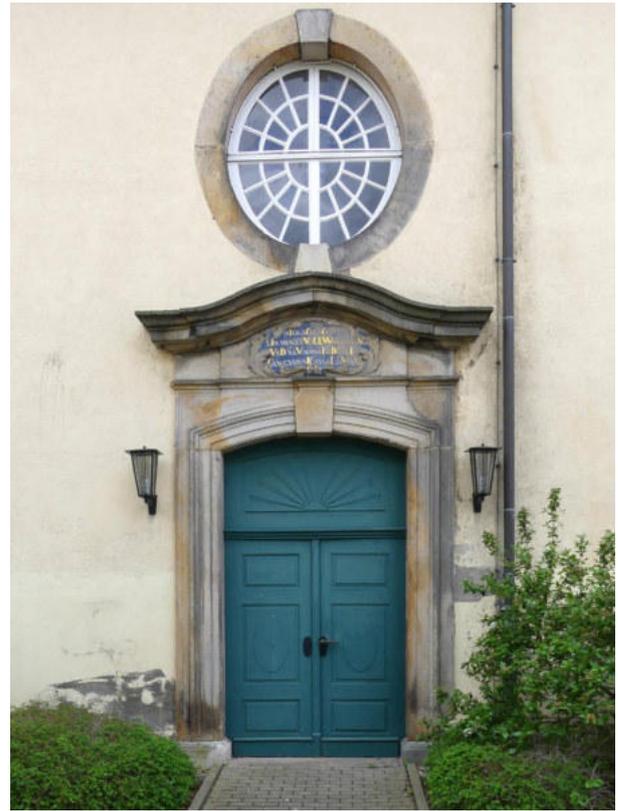
Abb. 3.1.171: Nordportal am Kirchplatz mit Inschriftkartusche. Portale und Ovalfenster sind im barocken Kernbauzustand erhalten.

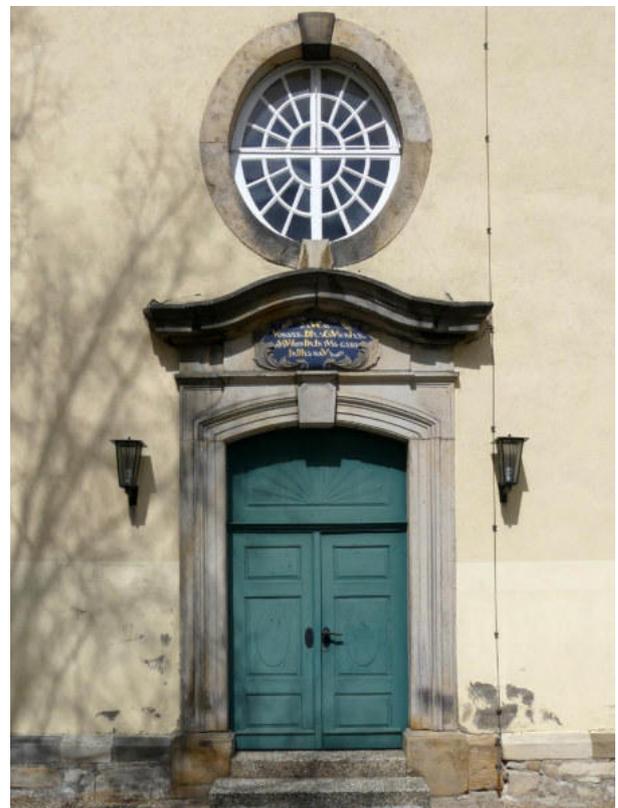
Abb. 3.1.172: Blick auf das entsprechend gestaltete Südportal. Die Türflügel der Portale stammen aus der Zeit des Wiederaufbaus 1826/27.

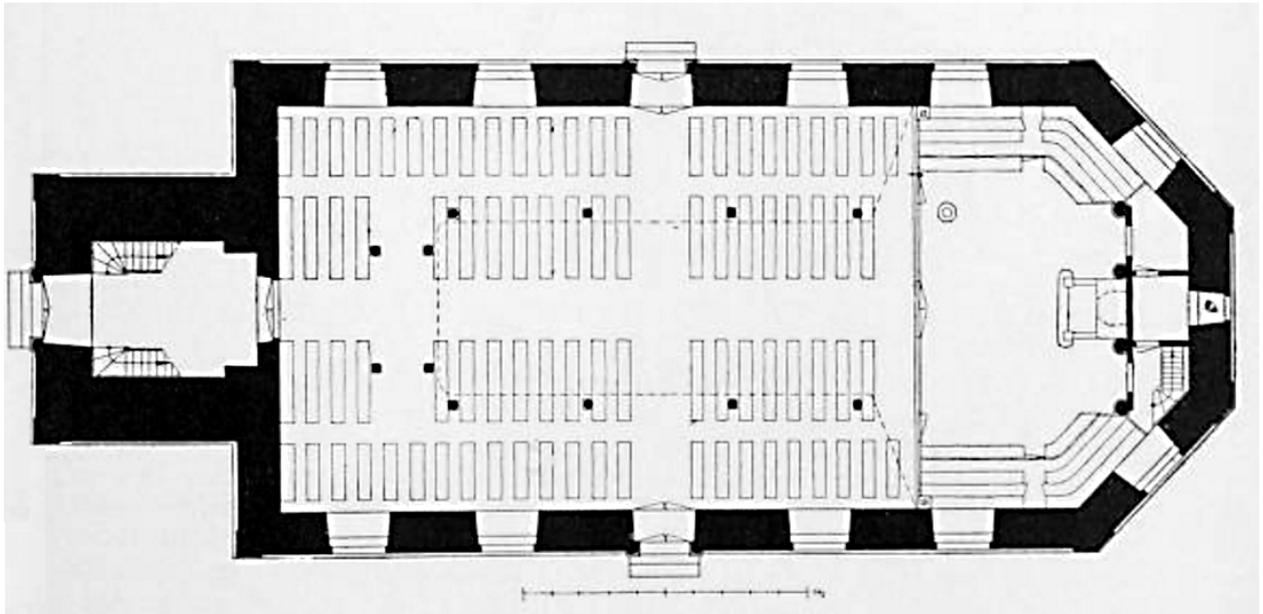
Abb. 3.1.174: Der Grundriss von St. Peter und Paul zeigt das Schema einer typischen protestantischen Saalkirche mit Kanzelaltar und Emporen.

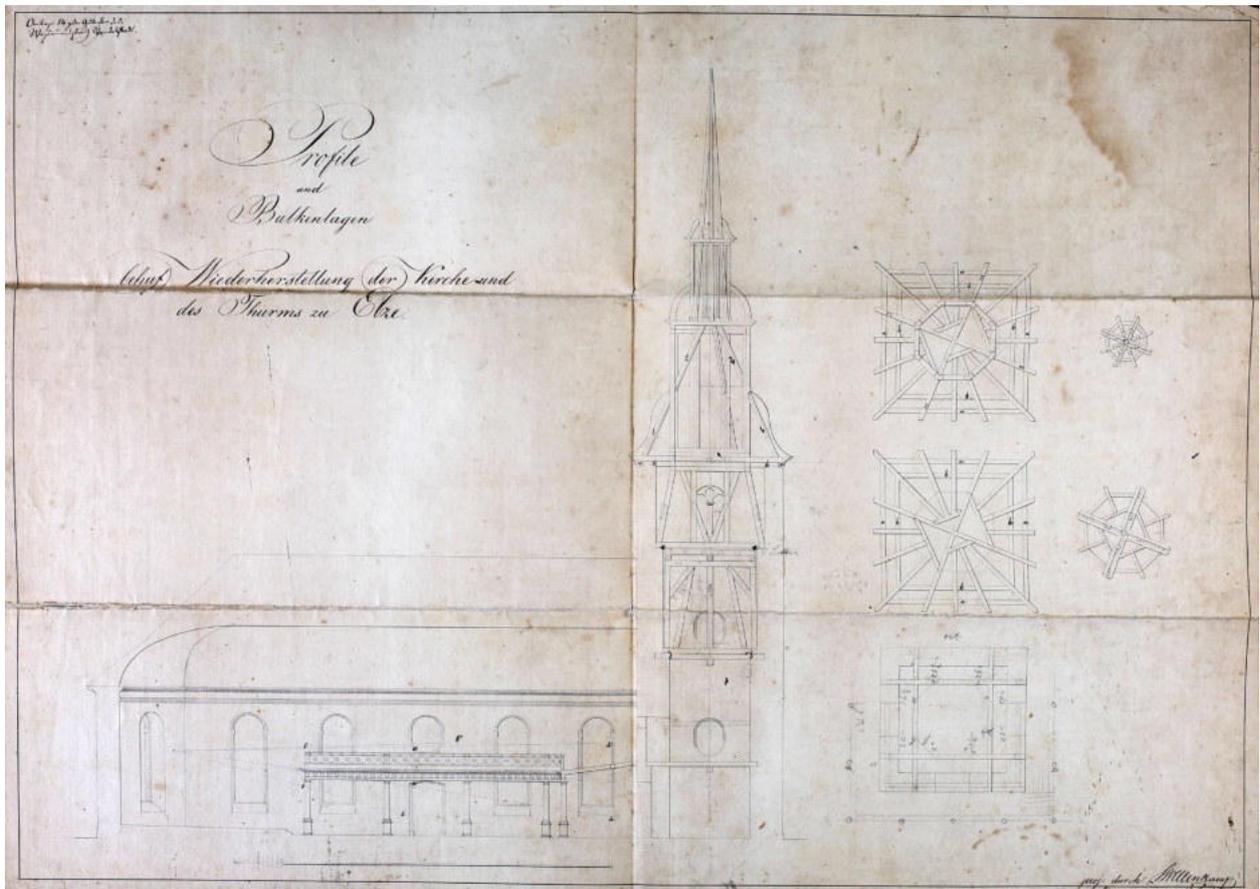
Abb. 3.1.175: Längsschnitt des Kirchenbaus mit Grundrissen zur Konstruktion des Turmaufbaus; bezeichnet als Anlage 14 zum Gutachten des Wegebaumeisters Wandelstedt (?) mit „Profile und Balkenlagen behuf Wiederherstellung der Kirche und des Thurms zu Elze.“ und „proj. durch Wellenkamp“.

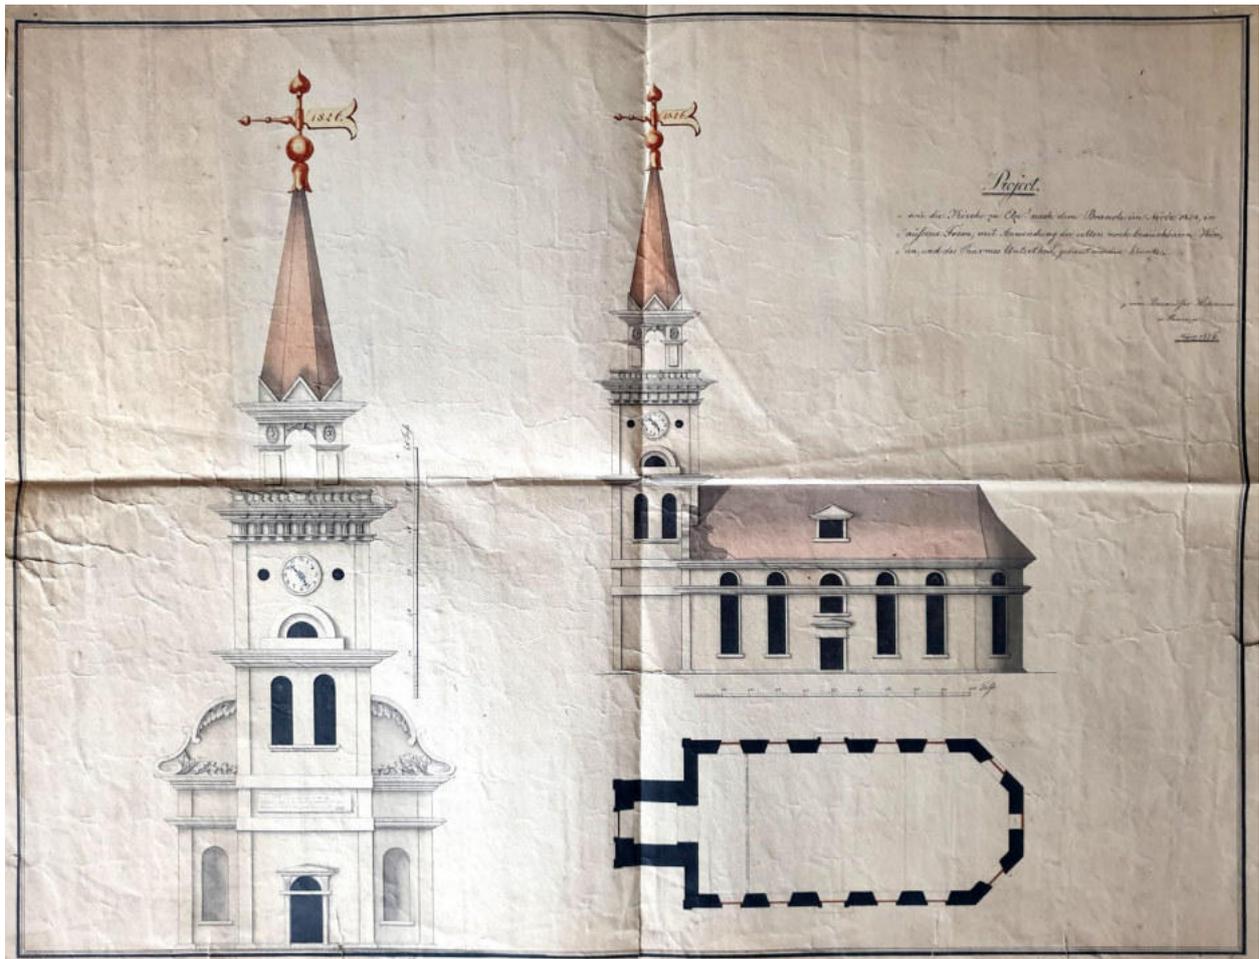
Abb. 3.1.176: Entwurf für den Wiederaufbau der Kirche von Baumeister Wichmann, Hannover, gezeichnet März 1826. Der insbesondere von einer klassizistischen Neugestaltung des Turms geprägte Alternativplan blieb unausgeführt.

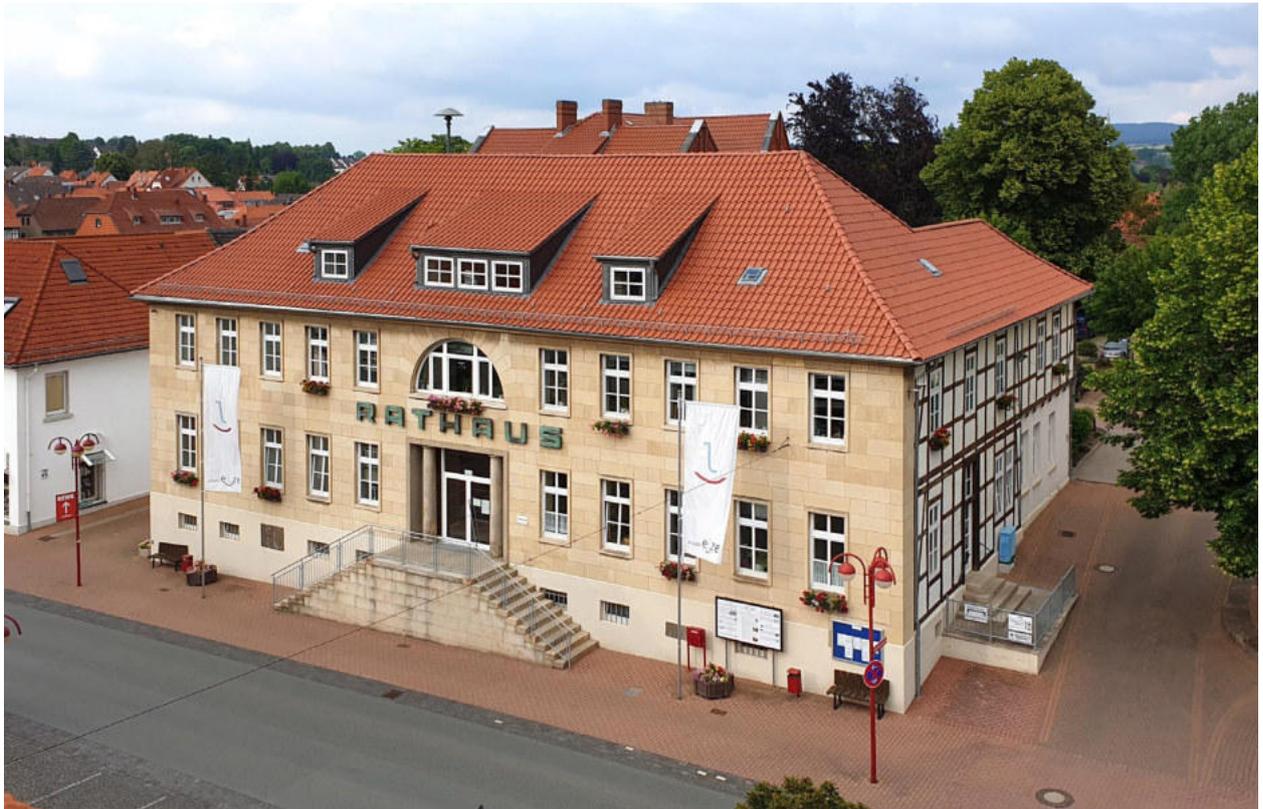
Abb. 3.1.180: Südwestansicht des Rathauses aus dem Dachgeschoss von Hauptstraße 22. Deutlich zeichnet sich der ursprüngliche längsrechteckige Baukörper mit Walmdach ab.

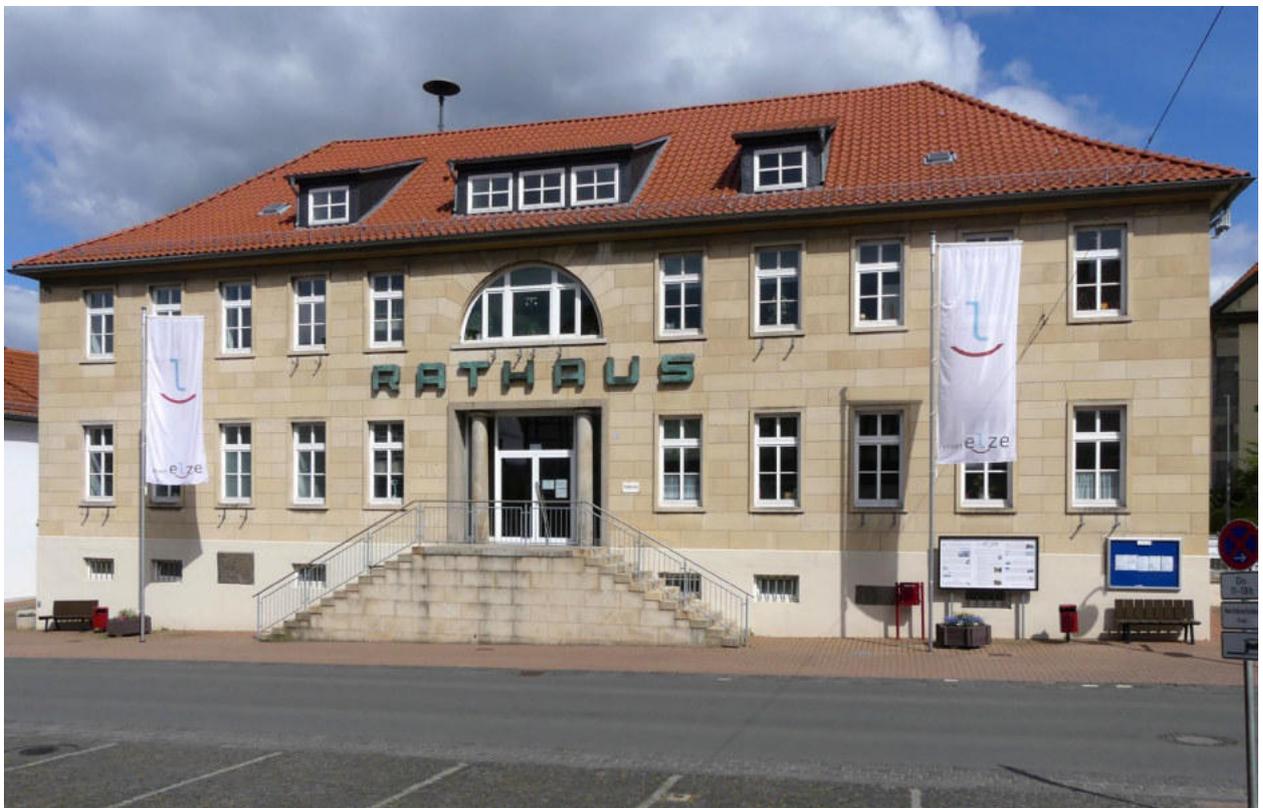
Abb. 3.1.181: Westfassade des Rathauses an der Hauptstraße. Die symmetrische Hauptansicht spiegelt den klassizistischen Fassadenentwurf wider, ist jedoch in den späten 1950er Jahren vollständig mit einer Verkleidung aus Natursteinplatten überformt worden. Die Freitreppe ist ebenfalls erneuert.

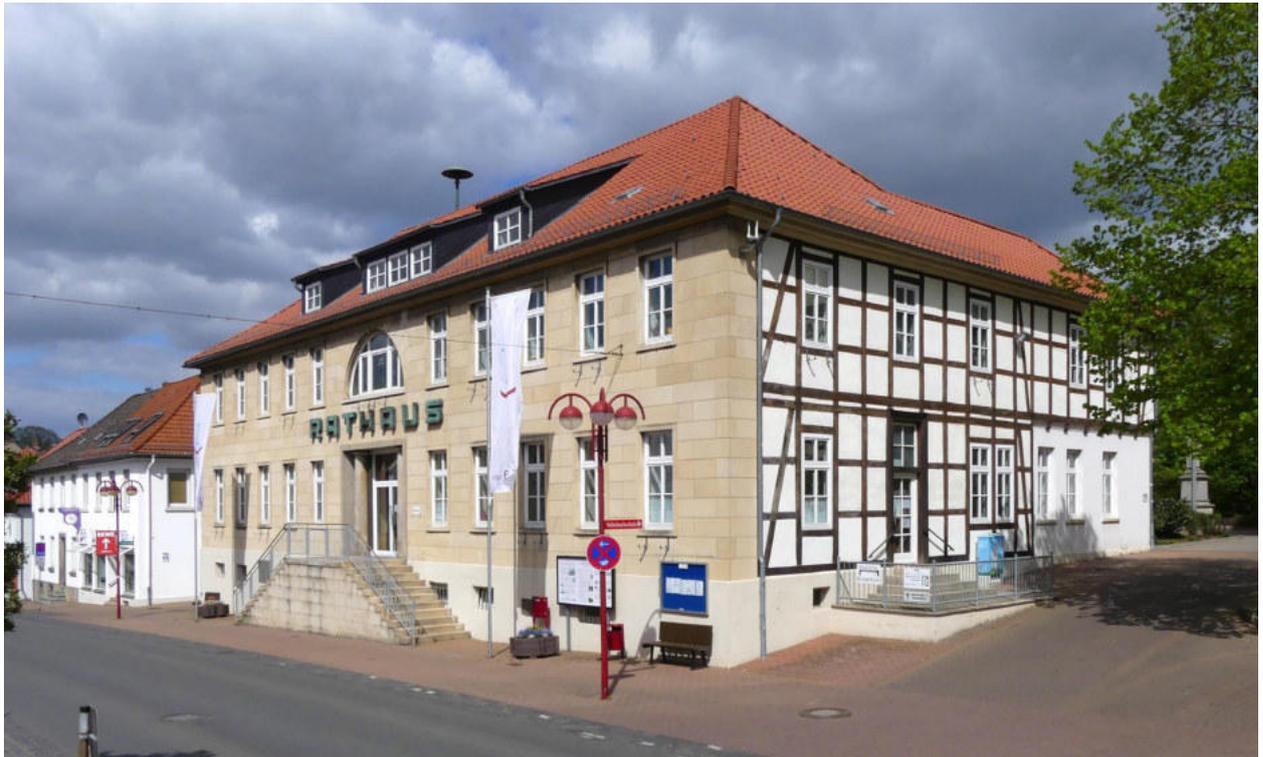
Abb. 3.1.184: Die Südwestansicht des Rathauses zeigt die Mischkonstruktion eines Fachwerkbaus mit massiver Straßenfront. Das Fachwerk der Seitenfronten war zwischenzeitlich (ab 1958/59) verputzt. Die Eingangssituation an der Südfassade zum Kirchvorplatz geht auf den ursprünglichen Zustand zurück, ist jedoch in jüngerer Zeit verändert worden. An die Südfassade schließt der zweigeschossige Anbau mit Fachwerkoberstock an (rechts).

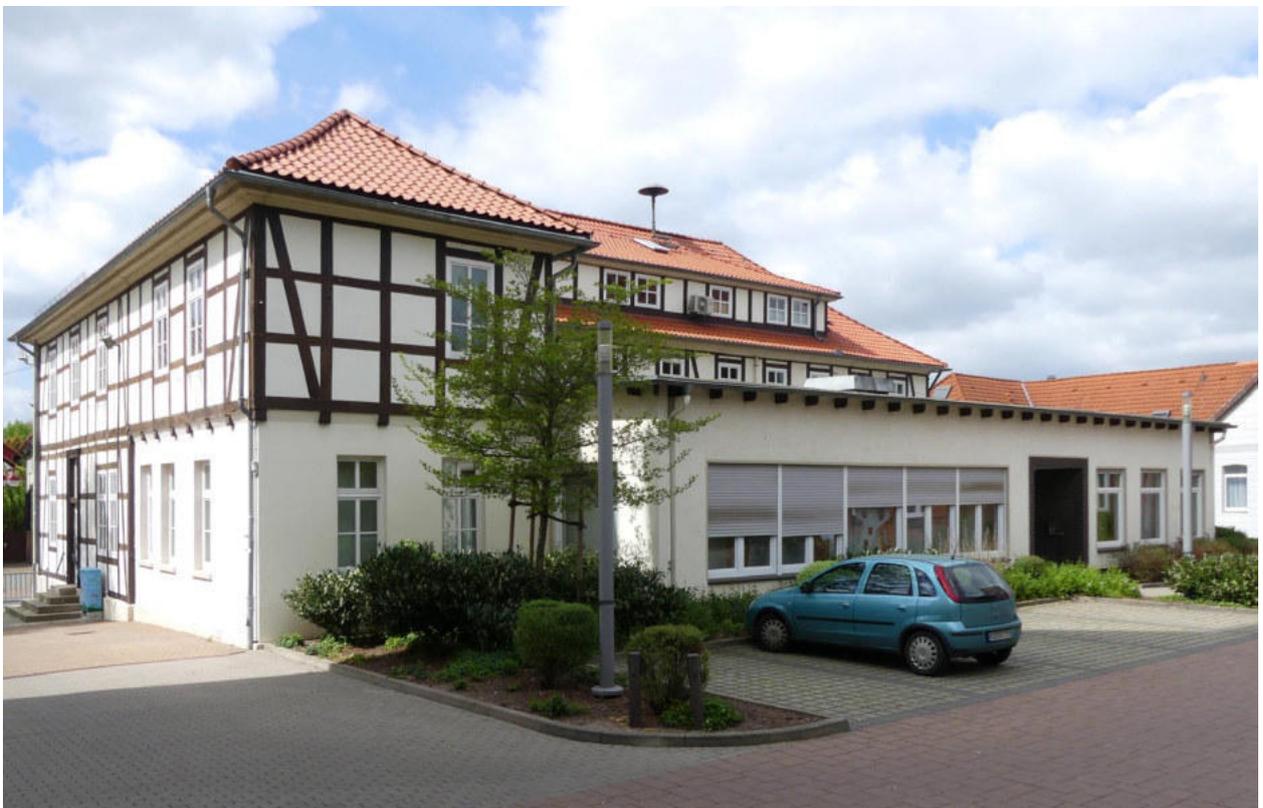
Abb. 3.1.185: Südostansicht des Rathauses mit Seitenflügel (links) und Erweiterungs-Flachbau am Kirchplatz. Das Obergeschossfachwerk des Anbaus nimmt den Duktus des kernbauzeitlichen Fachwerkgefüges auf.

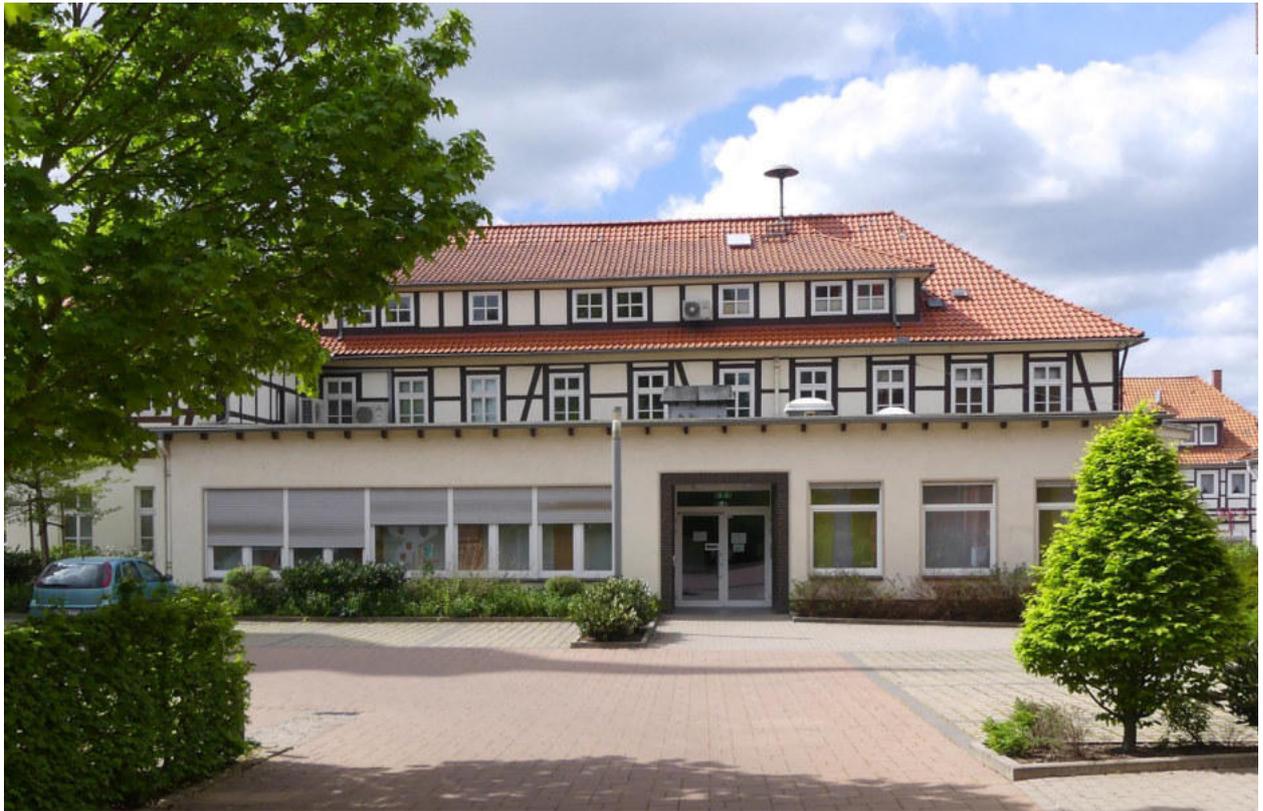
Abb. 3.1.186: Blick vom Kirchplatz auf den in den 1970er Jahren errichteten Flachbau. Darüber ist die in Fachwerk aufgeführte Rückfront des Kernbaus sichtbar.

In Folge der kommunalen Gebietsreform entstand 1974 nach Plänen des Architekturbüros Rindfleisch aus Elze die Vergrößerung des hofseitigen einstöckigen Anbaus. Unter Einbezug der zuvor von der Kreissparkasse genutzten Räume wurde ein großer Sitzungssaal samt Nebenräumen geschaffen.¹¹⁶ Vom Kirchhof her existiert seither ein ebenerdiger Eingang.

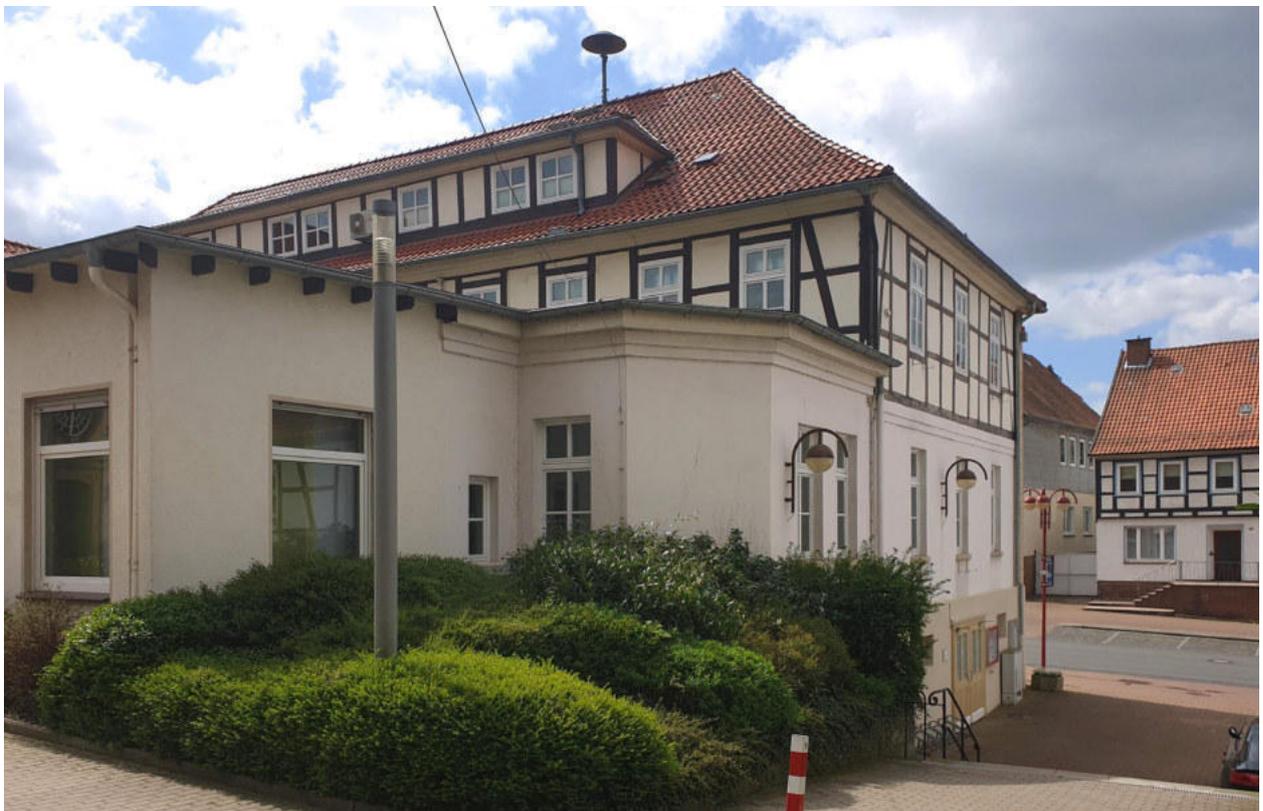
Abb. 3.1.187: Nordostansicht mit eingeschossigem Anbau und Erweiterung durch den Flachbau aus den 1970er Jahren. Der wohl in der 1. Hälfte des 20. Jahrhunderts entstandene Anbau zeigt eine abgeschrägte Ecke und ein Traufgesims.

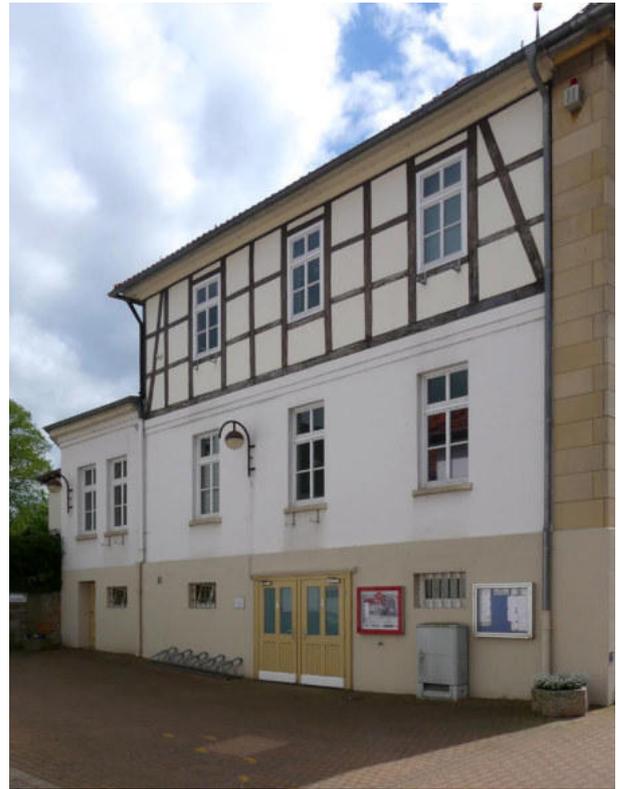
Abb. 3.1.188: Nordfassade des Rathauses mit Kellersockel, massivem Erdgeschoss und Oberstock aus Fachwerk. Im Kellergeschoss von Kernbau und Anbau befinden sich Eingangstüren.

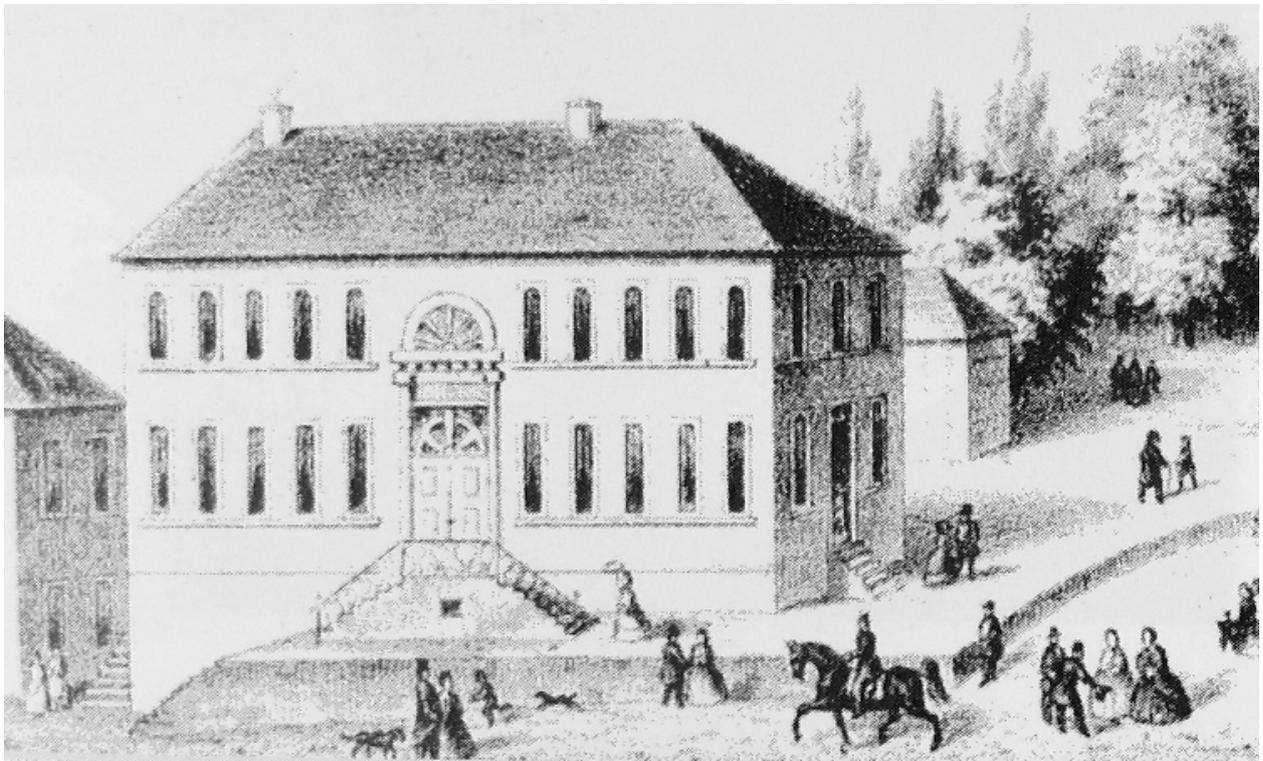
Abb. 3.1.189: Westfassade des Rathauses, Darstellung von Konrad Meichner (um 1865). Die Abbildung zeigt die Situation mit dem vor dem Rathaus mit einem Treppenabgang endenden erhöhten Gehweg. Die idealisiert gezeichnete Fassade weist die Merkmale des kernbauzeitlichen Bauzustands auf. Hinter dem Rathaus ist das auf Plänen aus dem 19. Jahrhundert verzeichnete schmale Rückgebäude erkennbar.

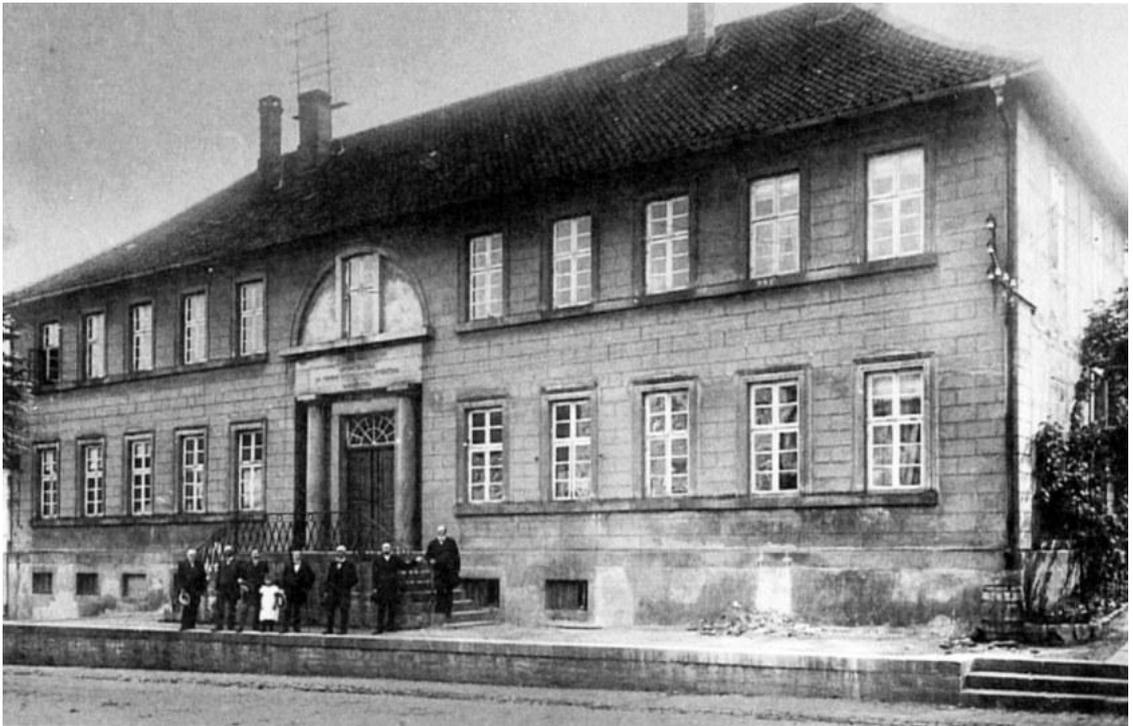
Abb. 3.1.190: Westfassade des Rathauses, vor/um 1900. Die Aufnahme zeigt den wohl kernbauzeitlichen Zustand der massiven Straßenfront. Sie war mit einer Putzquaderung versehen, die Fensteröffnungen zeigten durchgehende Sohlbänke und Gewände. Der Eingangsbereich war durch eine hohe Bogenstellung mit eingestellter Säulen-Gebälk-Architektur hervorgehoben. Der Gehsteig vor dem Gebäude verlief in erhöhter Lage.

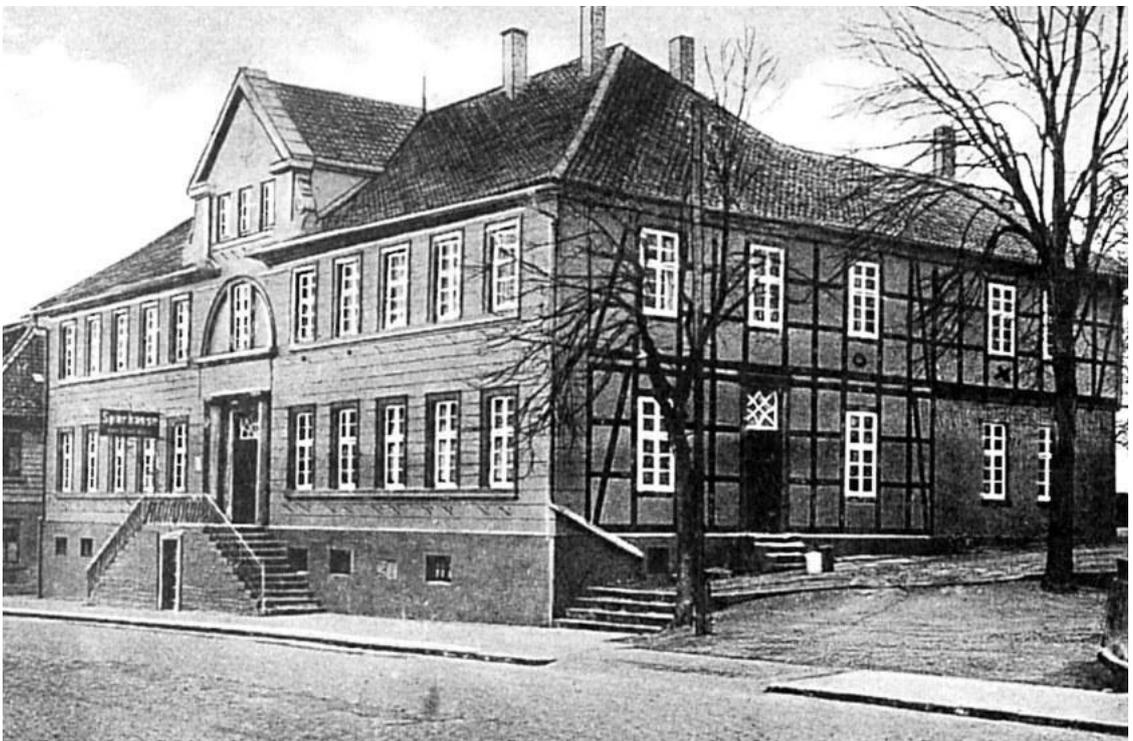
Abb. 3.1.191: Südwestansicht (um 1910/20) nach der Absenkung des Gehsteigs mit entsprechend umgebauter Freitreppe. Über dem Haupteingang ist mittig ein Zwerchhaus mit seitlichen Voluten und Dreiecksgiebel aufgesetzt. Der Seiteneingang an der Südfassade zeigt den ursprünglichen Zustand; der Anbau ist bereits vorhanden. Ein Ausleger am Haupteingang weist auf die Geschäftsstelle der Sparkasse hin.
