3. Dokumentation von Gebäuden, Monumenten und Freiflächen

3.1 Gebäude

HAUPTSTRASSE 18

- **Vorderhaus**
- **Fachwerk-Traufenhaus**
- **Wohn- und Geschäftshaus**
- **Kernbauzeit: nach 1824**

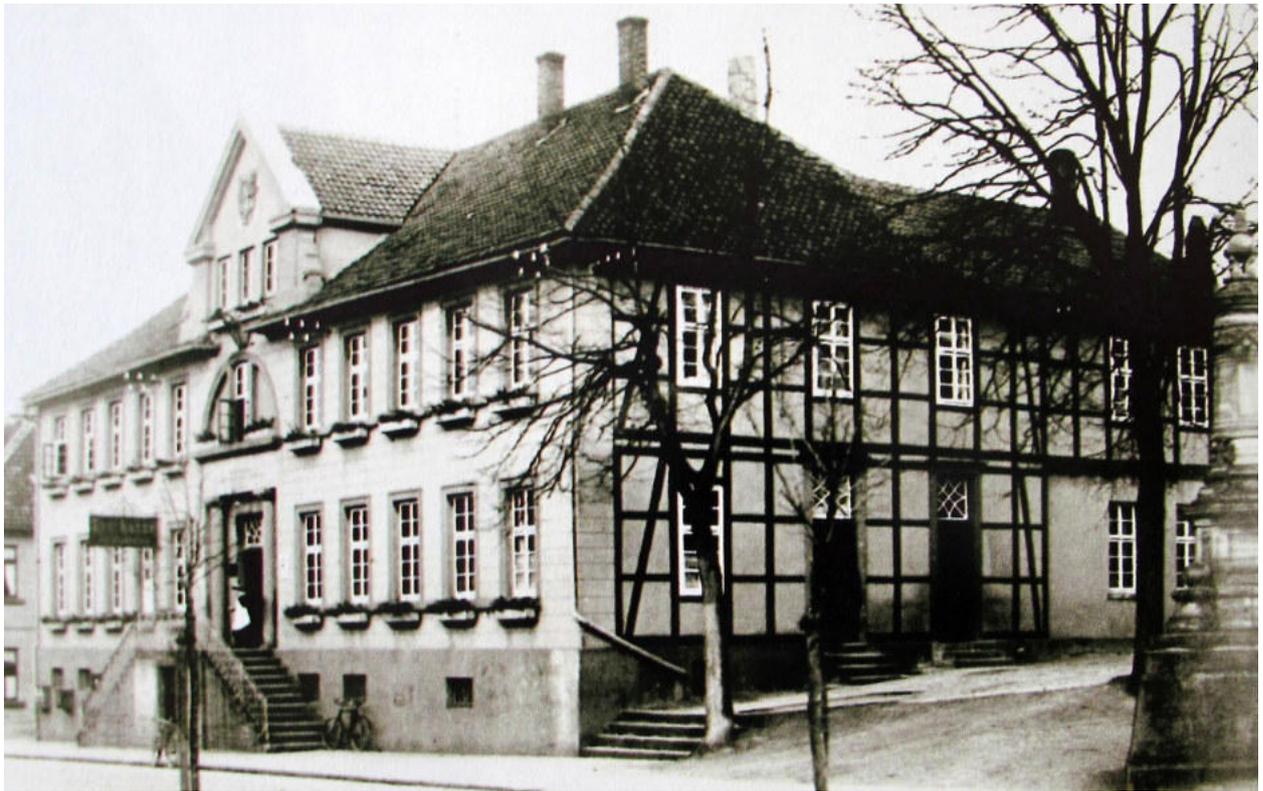
Abb. 3.1.192: Die Südwestansicht aus der Zeit um 1925/30 (Ansichtskarte) zeigt an der Südfassade zwei identisch gestaltete Eingangssituationen mit Freitreppen. Der rechte (nachträgliche) Eingang wurde während der Neugestaltung 1958/59 wieder beseitigt. Im Zwerchhausgiebel ist ein Stadtwappen angebracht.

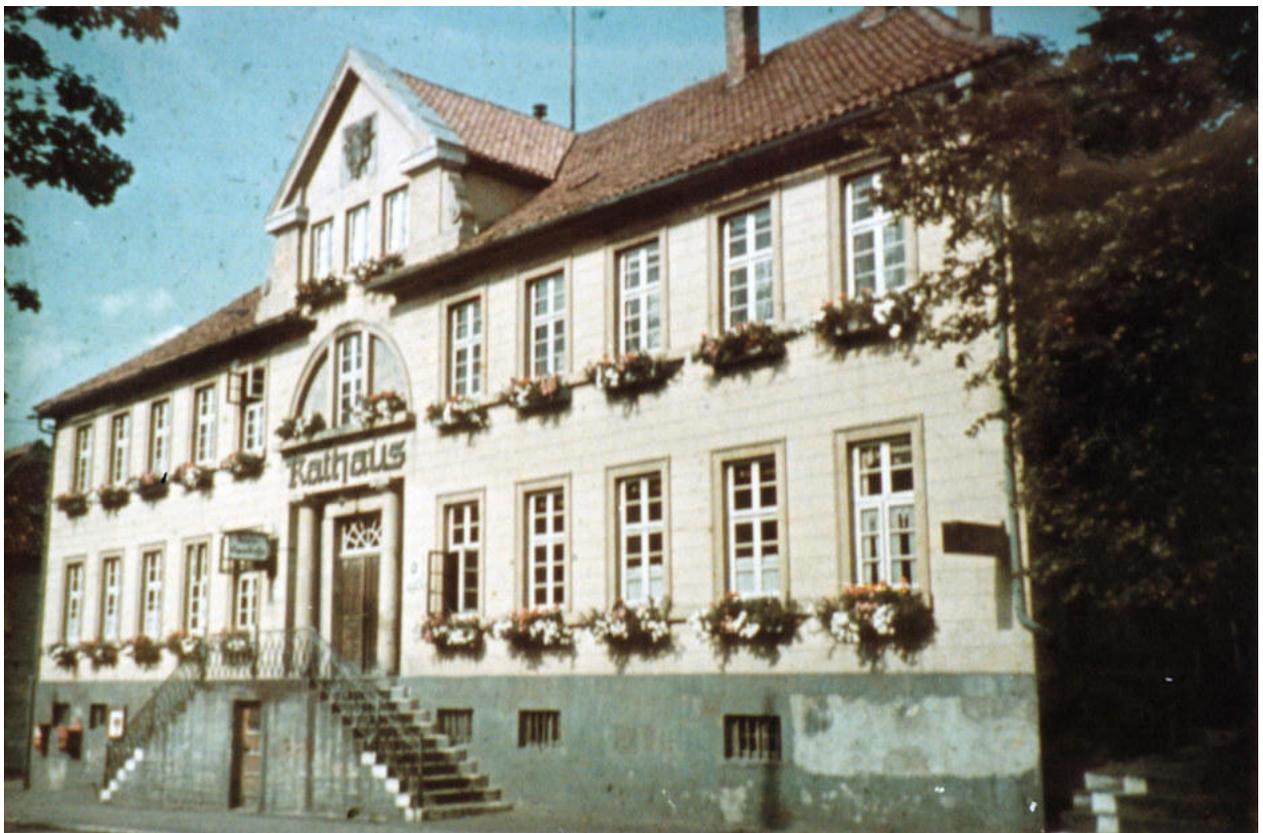
Abb. 3.1.193: Farbaufnahme des Rathauses aus dem Jahr 1937. Die hell hervortretenden Werksteinstufen der Freitreppe dokumentieren den Treppenumbau im Rahmen der Beseitigung der Podestsituation um 1907).

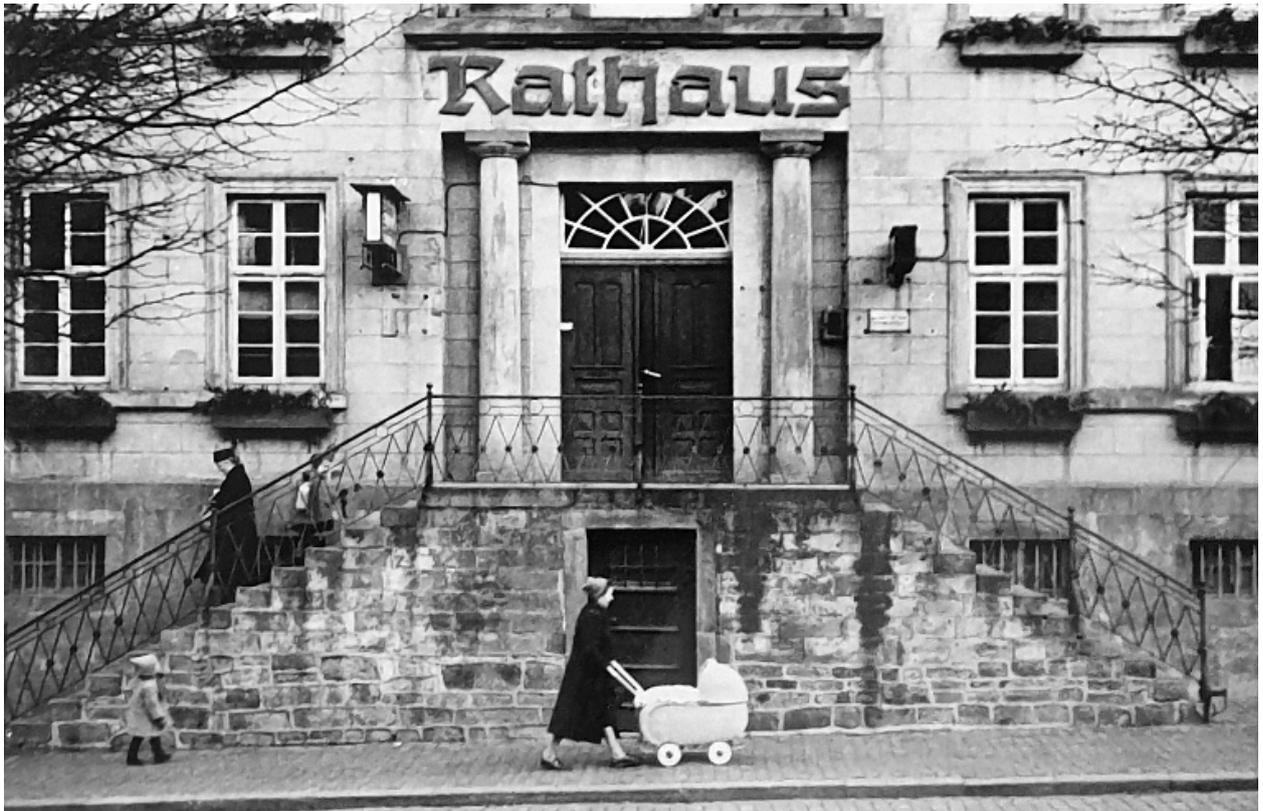
Abb. 3.1.194: Rathausportal und Freitreppe, Zustand nach 1937 mit Fraktur-Schriftzug „Rathaus“. Der Treppenblock beinhaltet einen Zugang in das Sockelgeschoss.

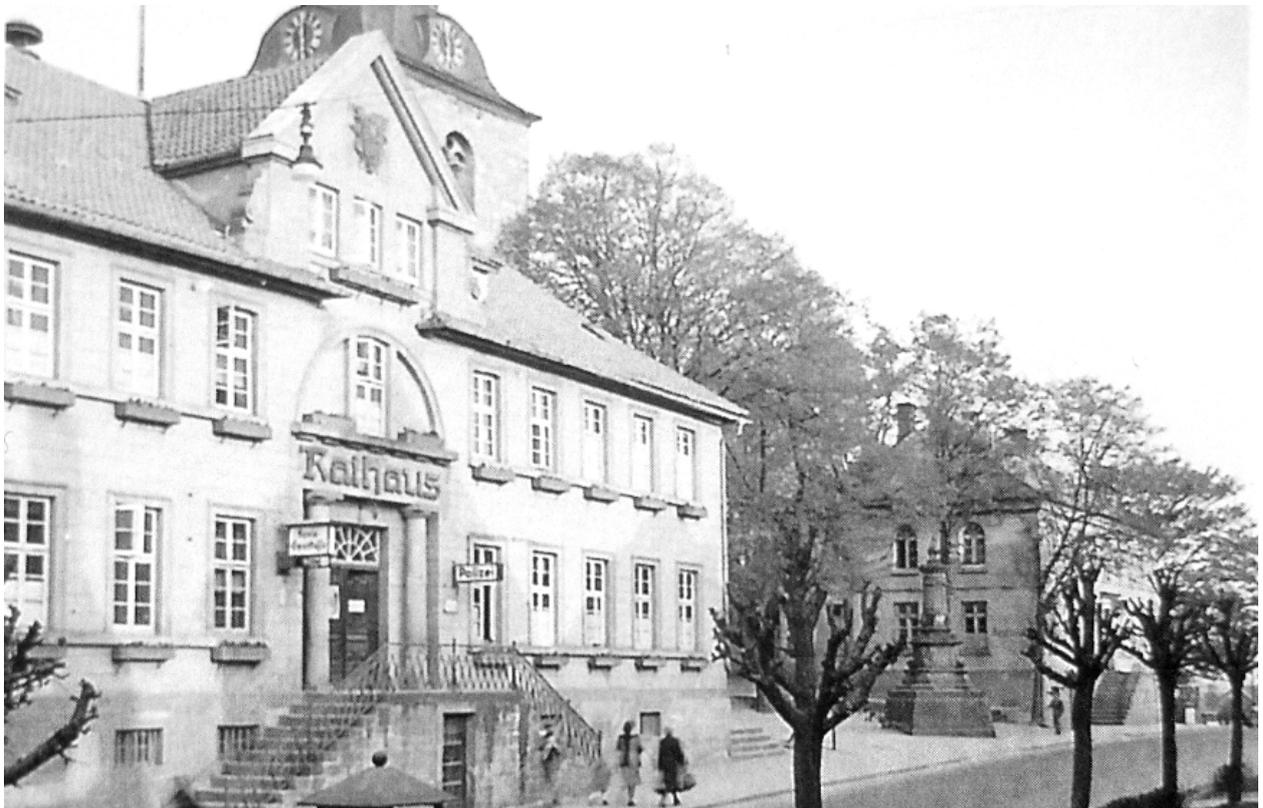
Abb. 3.1.195: Die Rathausfassade um 1950. Über dem Eingang ist der Schriftzug „Rathaus“ in Frakturbuchstaben sichtbar. Das Giebelfeld des Zwerchhauses ist mit dem Stadtwappen geschmückt. Zwei Ausleger weisen auf die Geschäftsstelle der Sparkasse und die im Gebäude eingerichtete Polizeidienststelle hin.

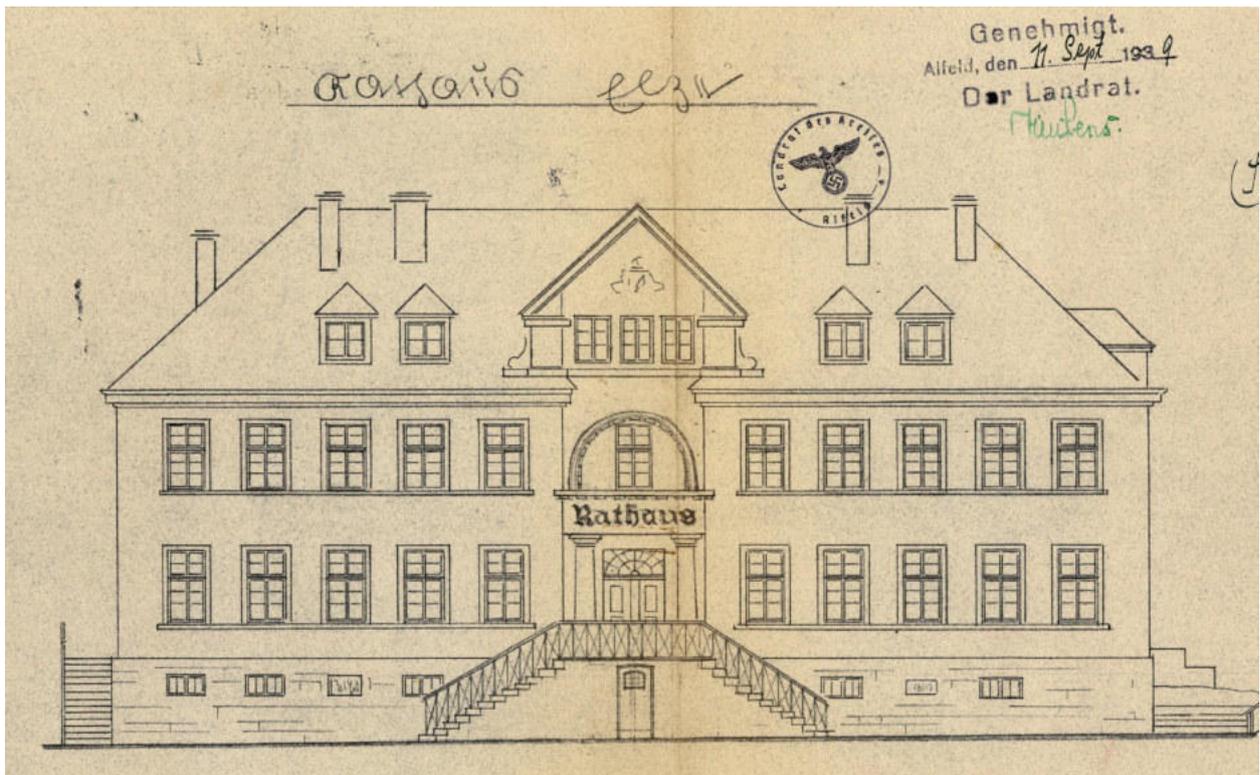
Abb. 3.1.198: Planung Anbau 1939 (wie vor), Straßenfront im Bauzustand von 1939. Die seitlichen Gauen wurden so nicht realisiert.

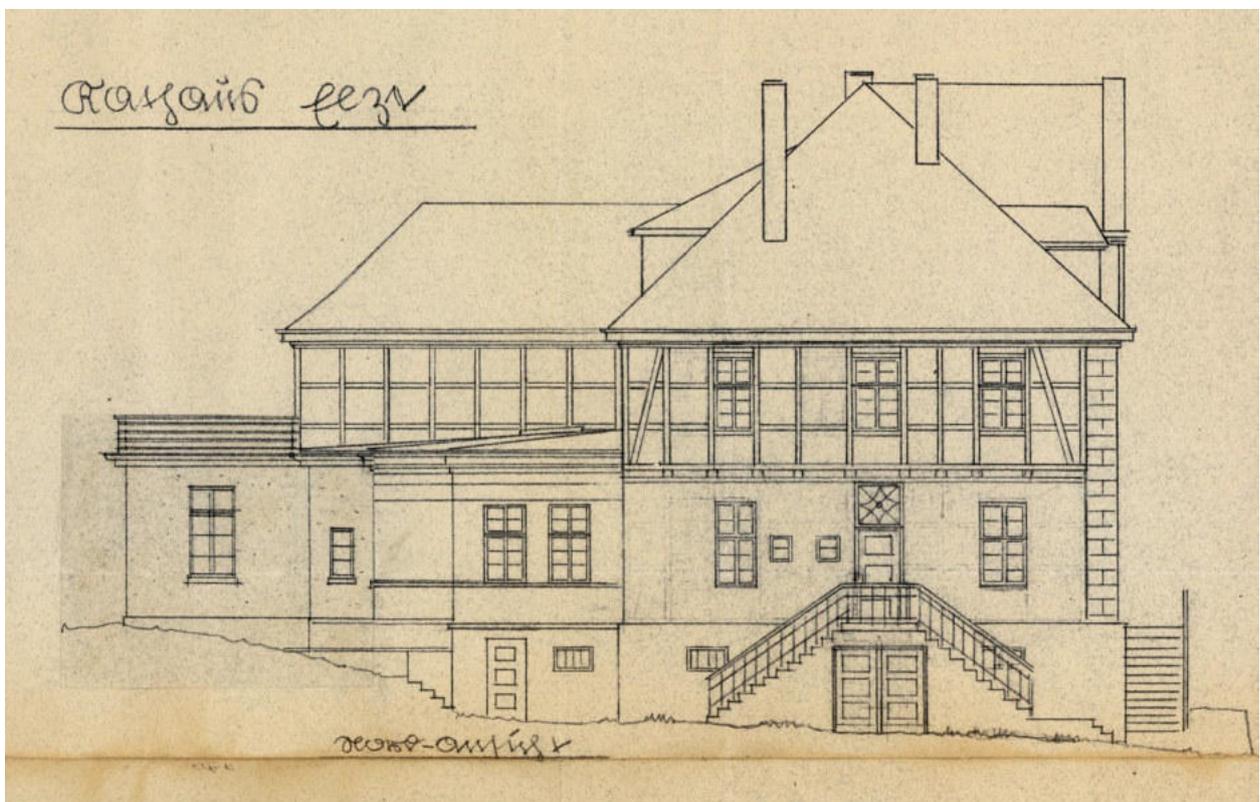
Abb. 3.1.199: Wie vor, Nordfassade mit Freitreppe zum Nebeneingang sowie rückwärtigen Anbauten. Der symmetrische Treppenaufgang zeigt aufgrund des nach Osten ansteigenden Geländes einen straßenseitigen Vorpodest mit drei Stufen.

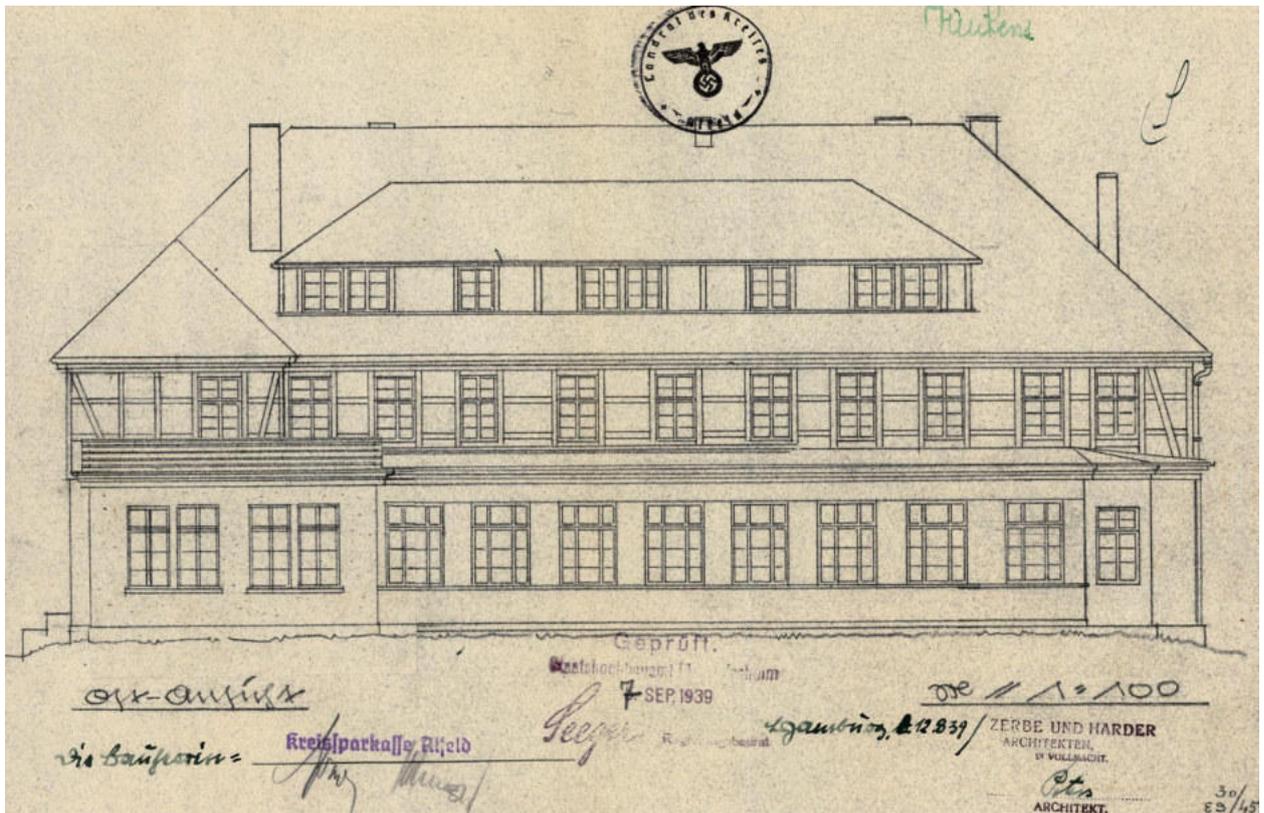
Abb. 3.1.200: Planung Anbau 1939 (wie vor), Ostfassade mit dem nicht ausgeführten eingeschossigen Anbau (links). Der Dachgeschossausbau mit breiter Gaube ist bereits vorhanden und zeigt die heute noch bestehende Form.

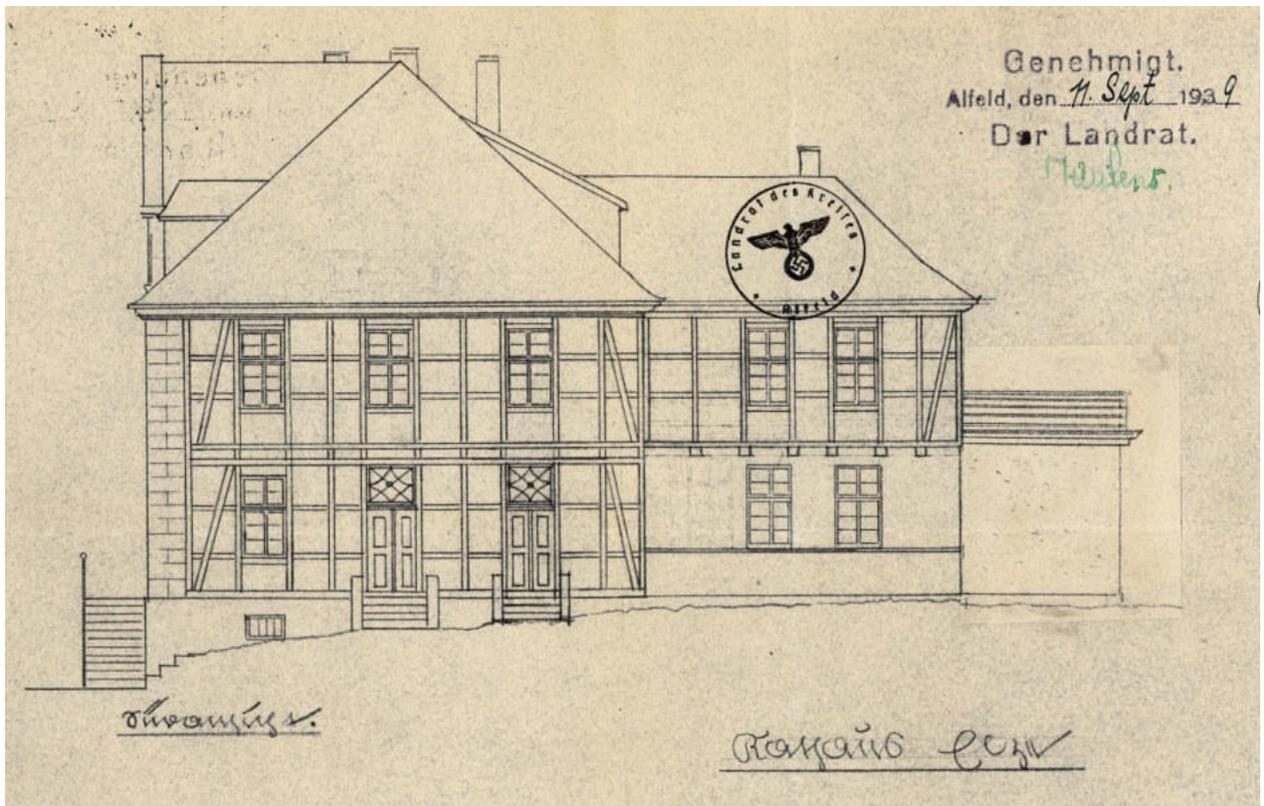
Abb. 3.1.201: Wie vor, Fachwerk-Südfassade mit zwei Eingängen sowie erster Anbau (mit Fachwerkobergeschoss) und nicht ausgeführter Erweiterung mit Balkon (rechts).

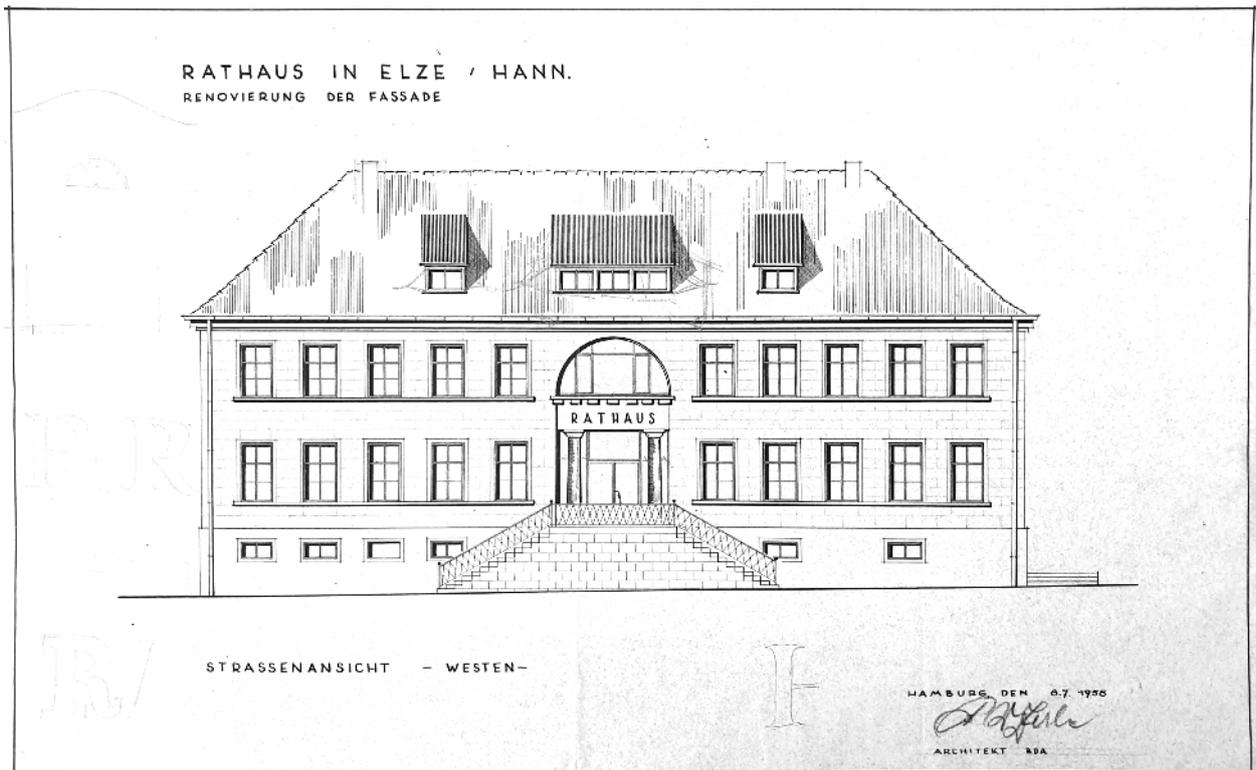
Abb. 3.1.202: Ansichtszeichnung des Rathauses für die Planung der Neugestaltung, Architekturbüro Zerbe (Hamburg), 1958, Westfassade. Die Entwurfszeichnung zeigt die vorerst zur Restaurierung vorgesehene klassizistische Putzfassade, eine erneuerte Eingangstür und ein durchgehend verglastes Lünettenfenster. Die Freitreppe ist völlig neu konzipiert, wobei der bisherige Zugang in das Untergeschoss wegfällt. Über den geplanten Schleppegauben sind mit Bleistift die Konturen von Fledermausgauben einskizziert.

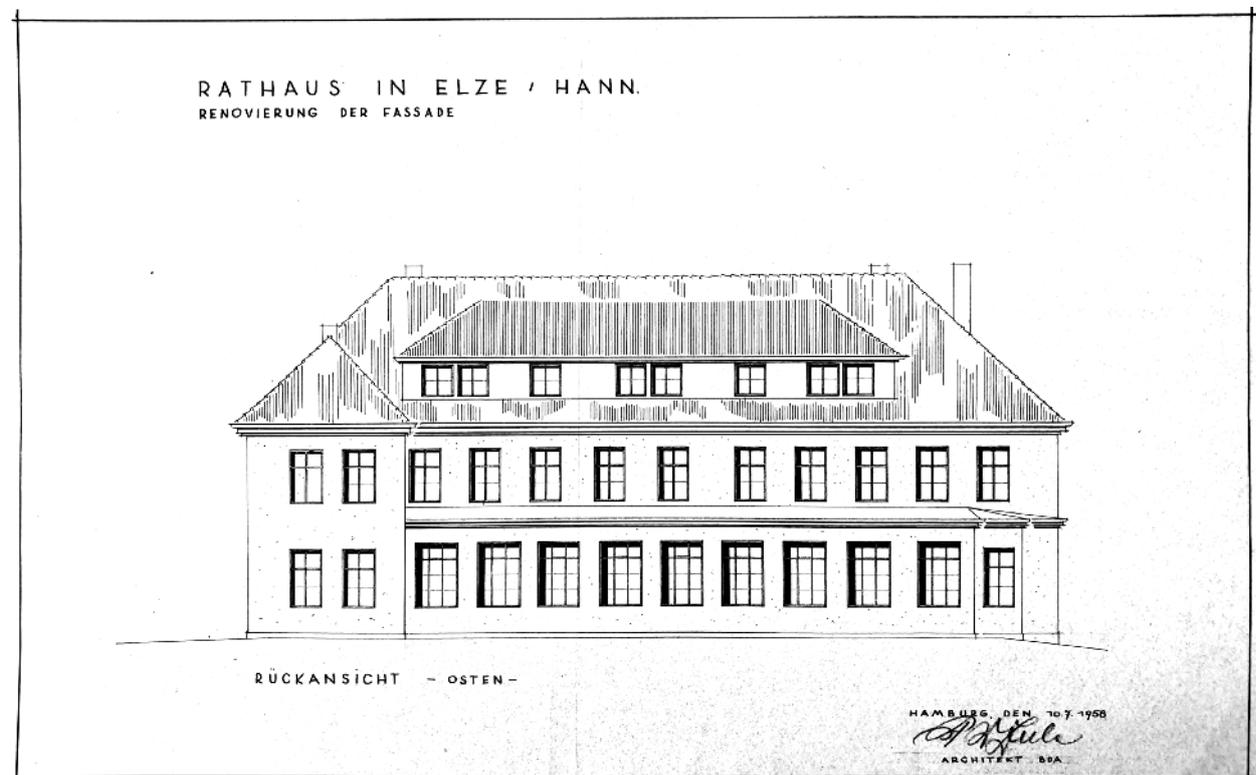
Abb. 3.1.203: Ansichtszeichnung der Ostfassade (Büro Zerbe, 1958). Der hier dargestellte eingeschossige Flachbau wurde in den 1970er Jahren zum Kirchplatz hin auf doppelte Fläche erweitert.

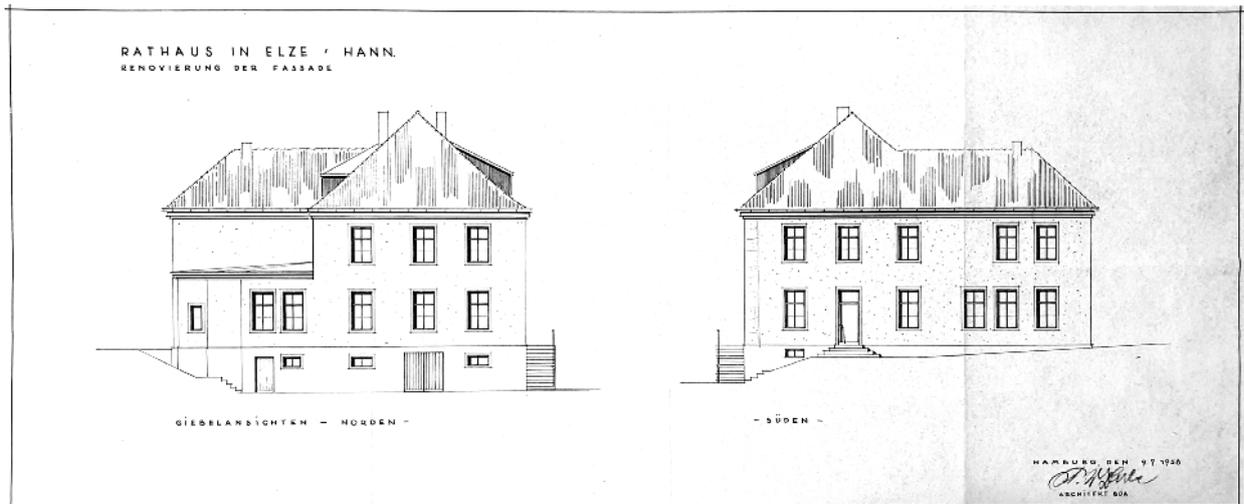
Abb. 3.1.204: Planzeichnungen der Nord- und Südfassade, Architekturbüro Zerbe, 1958. Die bisher freiliegenden Fassadenbereiche aus Fachwerk sind für einen flächigen Verputz vorgesehen. An der Südfassade ist der zwischenzeitliche zweite Eingang wieder beseitigt.

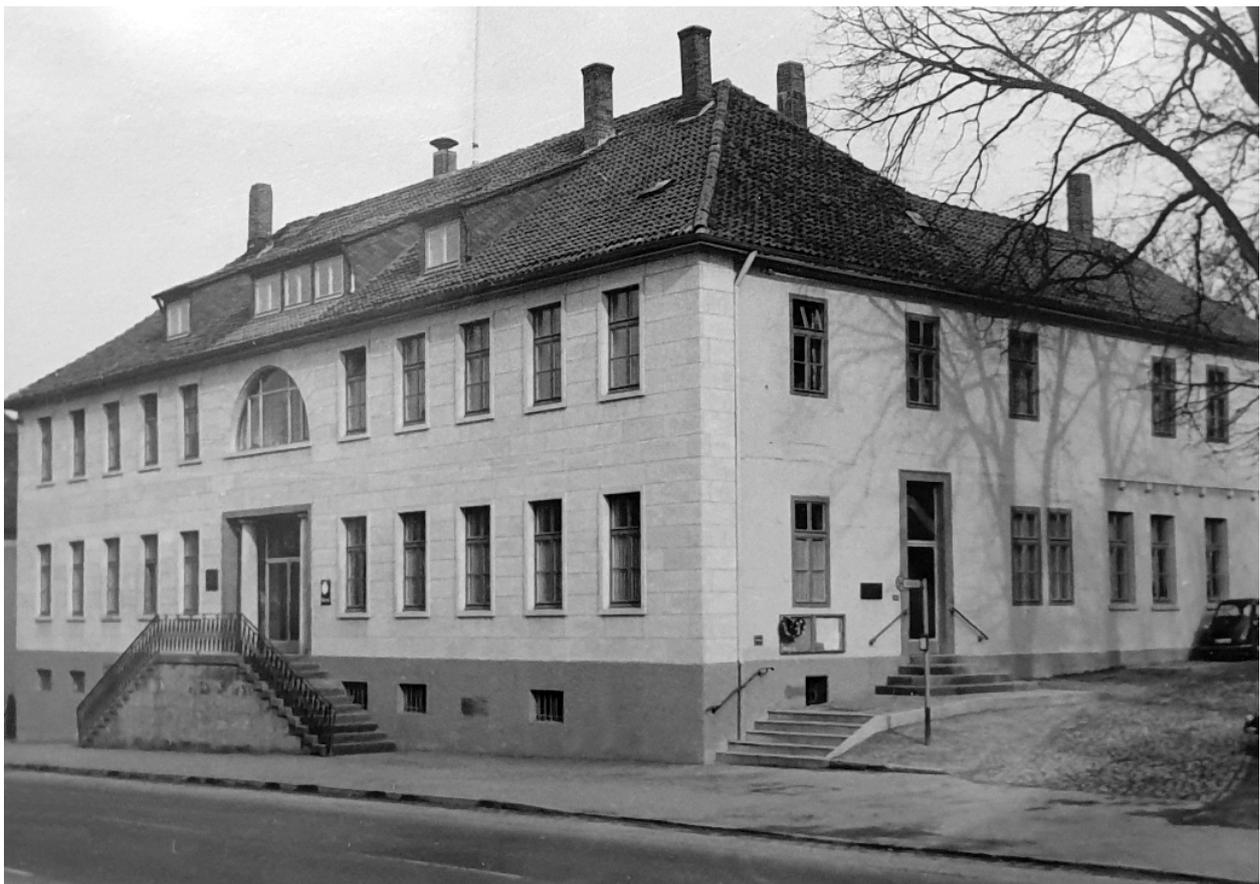
Abb. 3.1.205: Rathausfassade nach der Umgestaltung mit Natursteinplatten sowie Entfernung des Zwerchhauses, um 1960. Der Schriftzug „RATHAUS“ über dem Eingang ist noch nicht angebracht. Die Aufnahme zeigt das Fachwerk der Südfassade mit Verputz. Während die Eingangstüren und das Lünettenfenster über dem Hauptportal mit Aluminiumprofilen ausgebildet sind, besteht die sonstige Befensterung aus Holzsparsenfenstern. Am Eingang sind die Wandzungen hinter den Portalsäulen durch Verglasungen ersetzt.

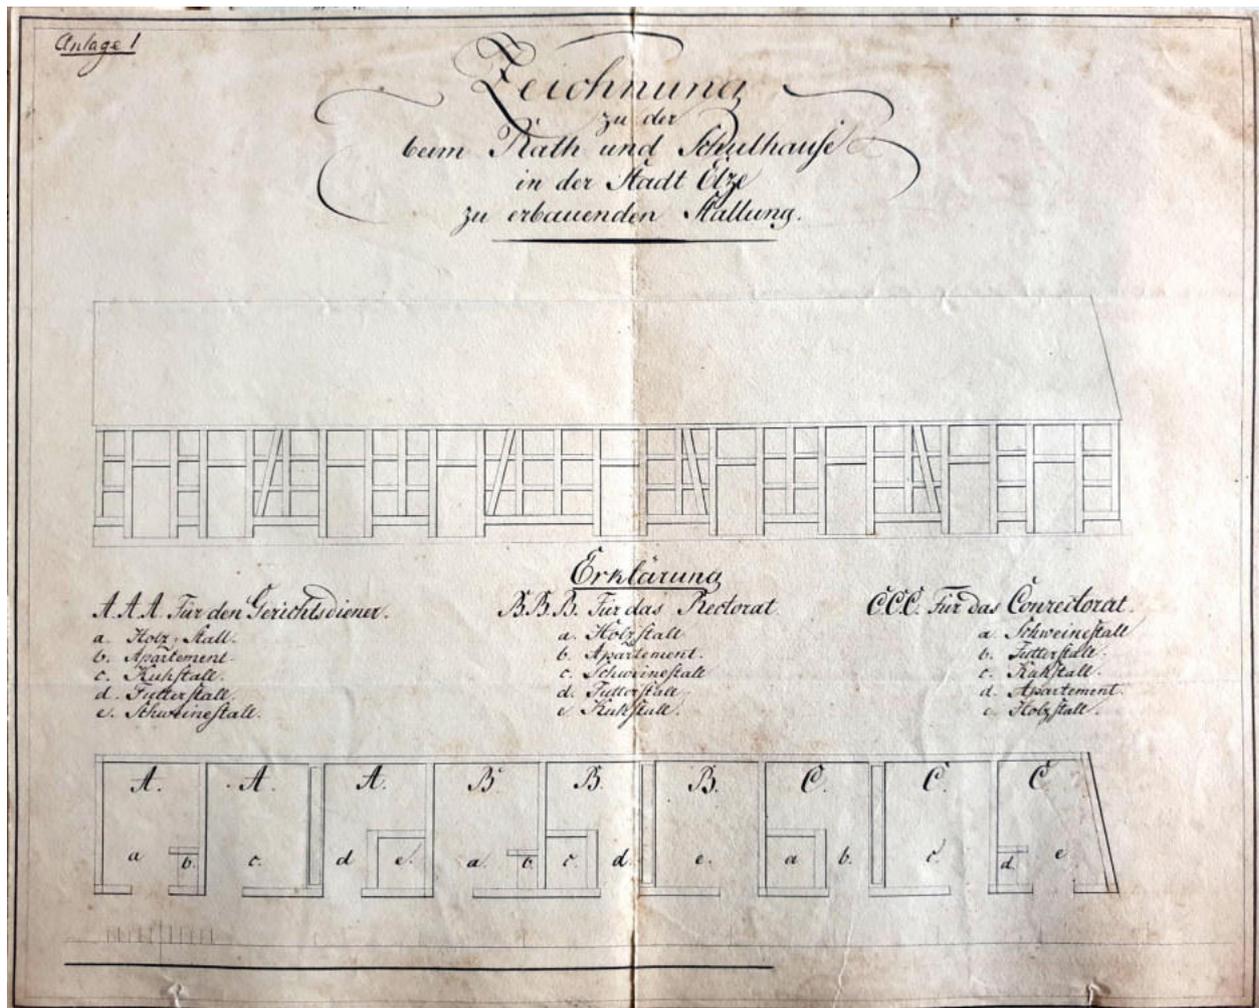
Abb. 3.1.206: Entwurfszeichnung für die ehemaligen Stallungen hinter dem Rathaus (undatiert und unsigniert, um 1828). Der eingeschossige Fachwerkbau beinhaltete die Stallungen und Brennholzlager für den Gerichtsdienst sowie für den Rektor und Konrektor der Schule im heutigen Rathaus.

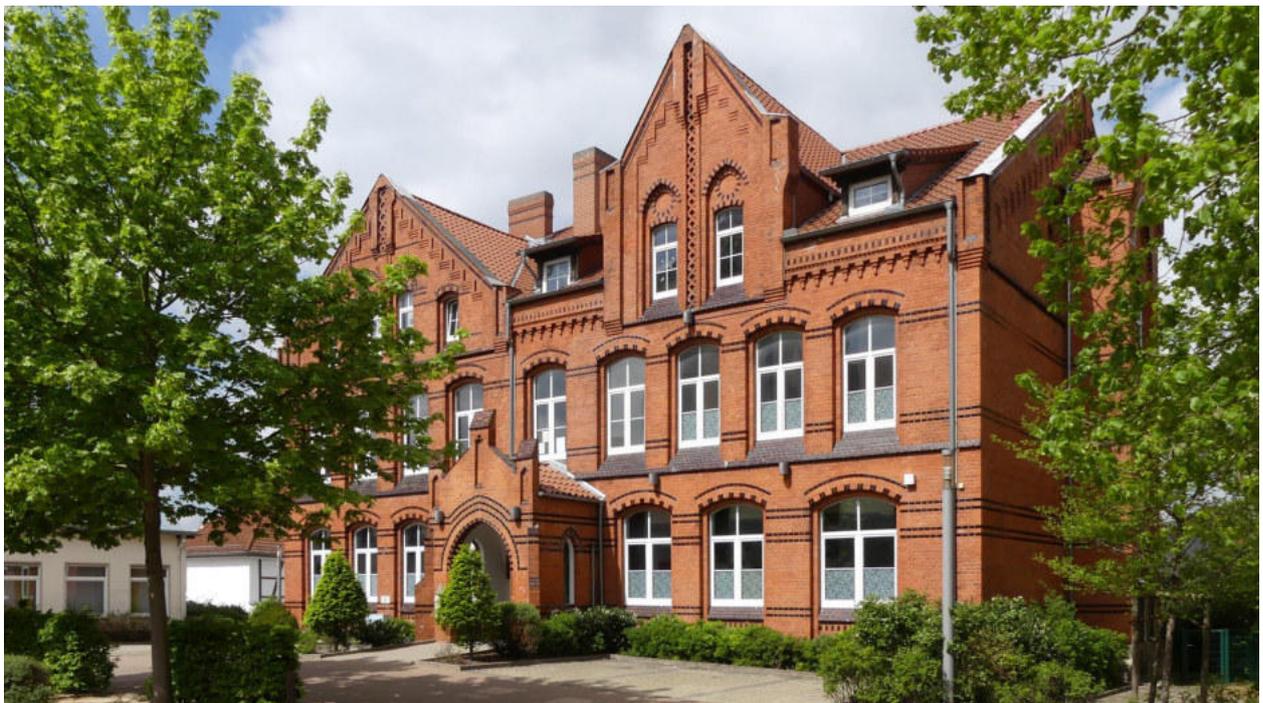
Abb. 3.1.207: Ansicht von Südosten. Die ursprünglichen Baudetails des im Stil der Hannoverschen Schule errichteten Bauwerks sind im Bereich der Ortgänge und Giebelspitzen reduziert.

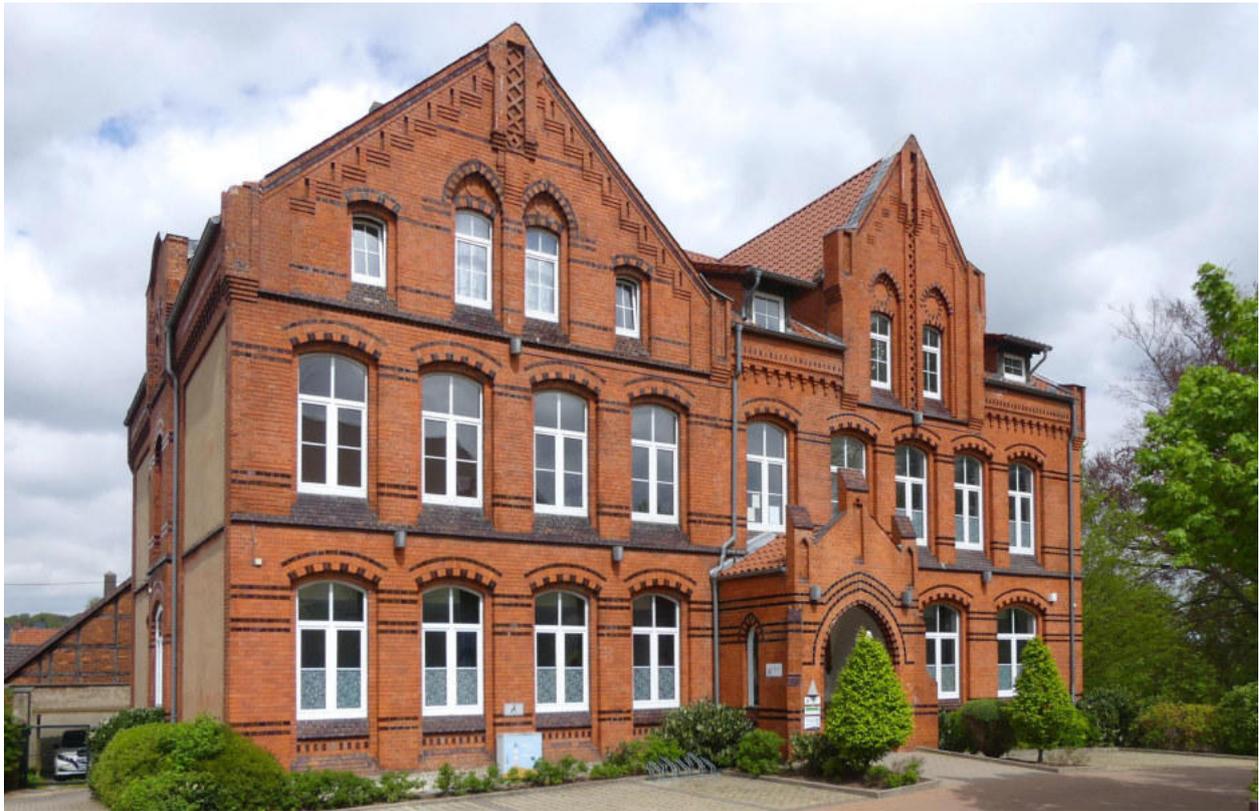
Abb. 3.1.208: Die Südfassade des ehemaligen Schulgebäudes zeigt deutlich die beiden Bauabschnitte: Der westliche (linke) Bauteil stammt von 1889 und wurde 1904 durch den traufständigen Trakt mit der Vorlaube erweitert.

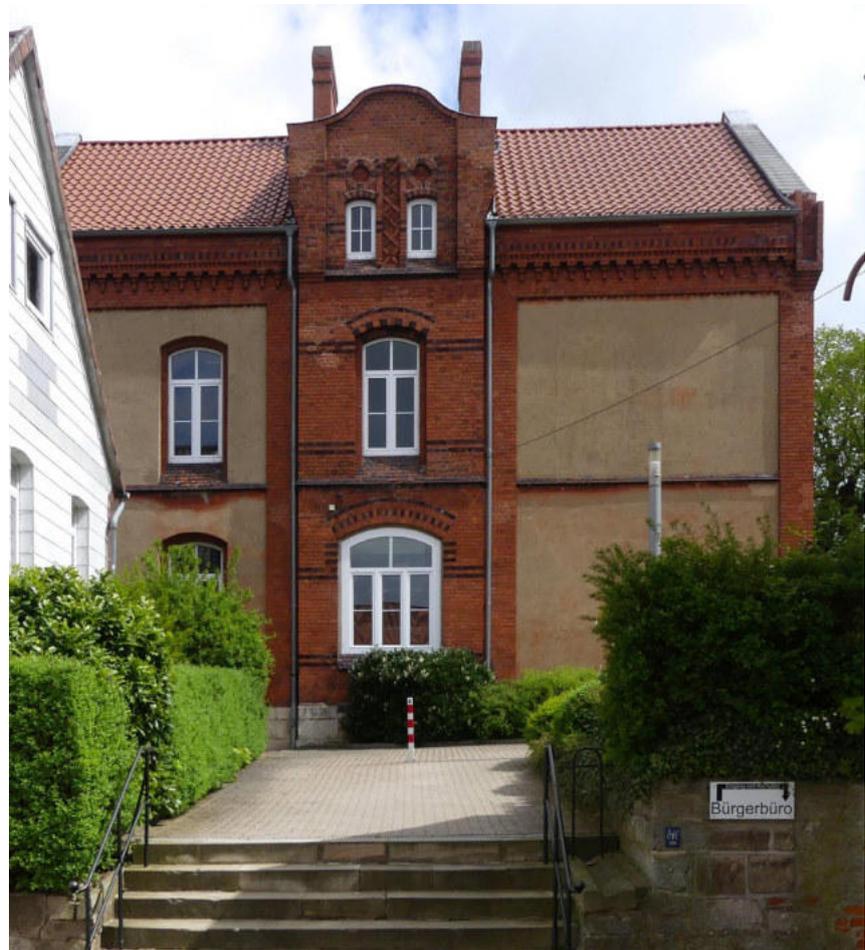
Abb. 3.1.209: An der westlichen Trauffront besteht ebenfalls ein mittlerer, aber flacher ausgebildeter Risalit. Die asymmetrische Fassade mit den verputzten Wandfeldern geht auf einen Umbau in den 1930er Jahren zurück.

1934 erfolgten Umbauten im Flur im westlichen Bauteil. Außerdem gestaltet man die Westfassade um: „Die Freitreppe an der Straßenseite fällt fort und an Stelle der Eingangstür wird ein dreiteiliges Fenster eingebaut“¹²⁴ ist in der damaligen Baubeschreibung zu lesen. In diesem Zusammenhang wurden sechs Fensteröffnungen in der Westfassade verschlossen, und die Wandflächen rechts und links des Mittelrisalits erhielten den bis heute vorhandenen Verputz. Durch weitere Umbauten sind die ursprünglichen Baudetails vor allem im Bereich der Ortgänge und Giebelspitzen reduziert worden, so dass heute wesentliche Baudetails der historistischen Architektur fehlen.

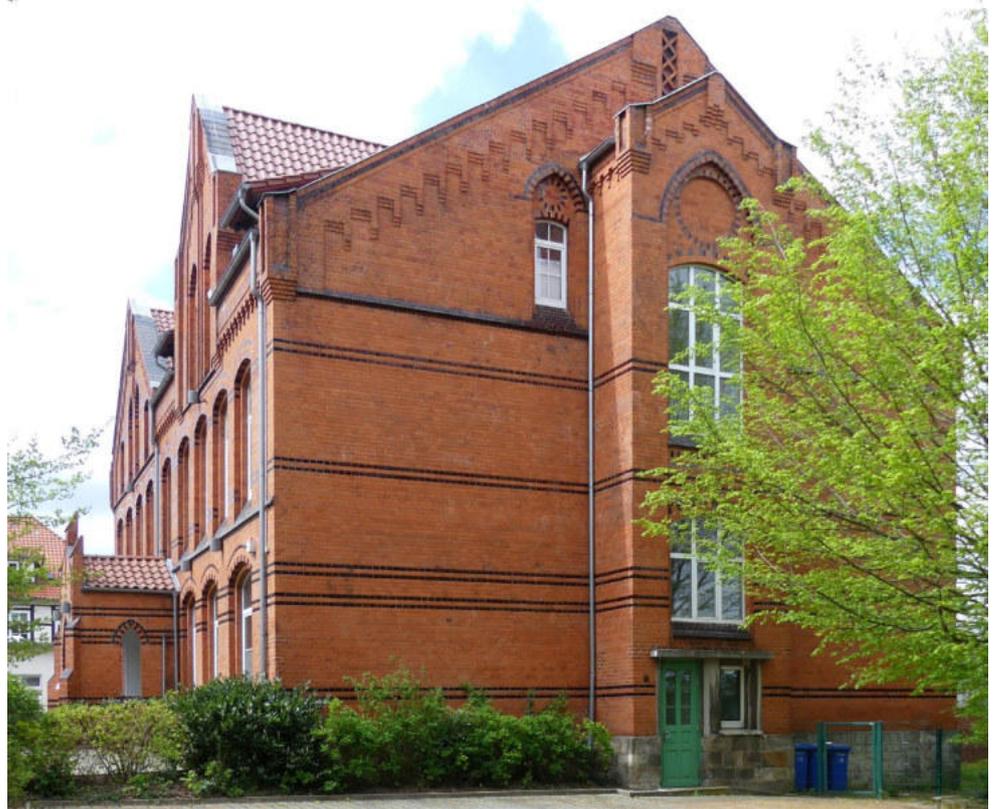
Abb. 3.1.210: Die weitgehend fensterlose Ostgiebelfront weist einen Risaliten mit Nebeneingang auf. Der Vorbau markiert das inzwischen nicht mehr vorhandene Treppenhaus der ehemaligen Schule.

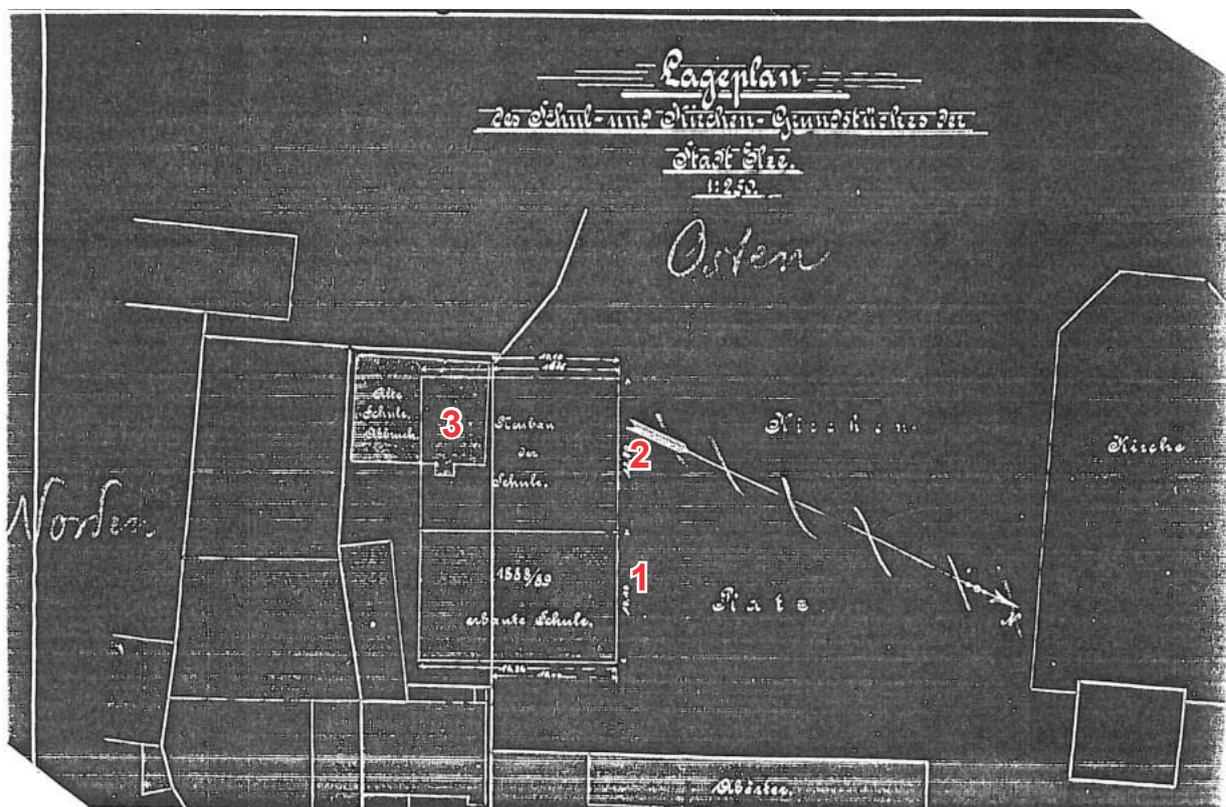
Abb. 3.1.211: Lageplan des Schul- und Kirchengrundstückes der Stadt Elze (undatiert, wohl um 1904). Der Plan (jüngere Kopie) zeigt den 1889 fertiggestellten Kernbau der Schule (1), die als „Neubau der Schule“ beschriebene Erweiterung (2) und das für den Neubau abgebrochene alte Schulhaus (3).

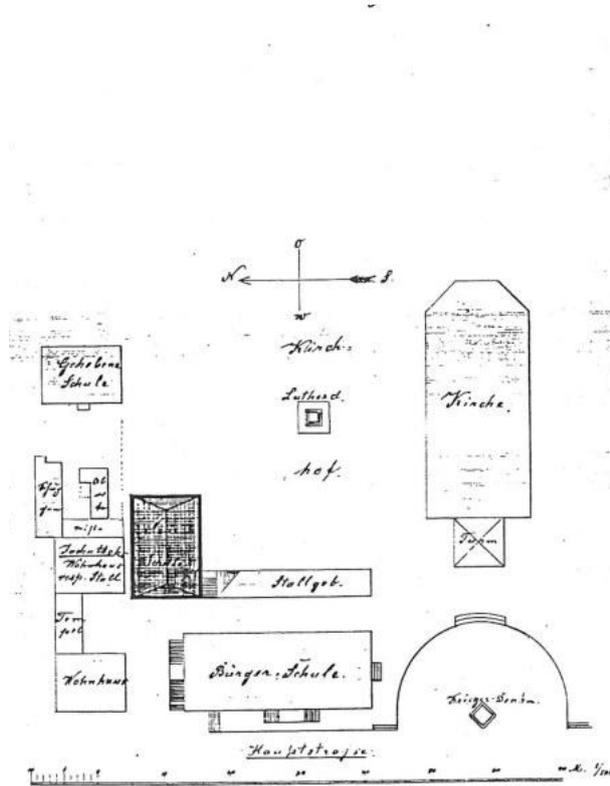
Abb. 3.1.212: Situationsplan der neu zu erbauenden Schule der Stadt Elze, um 1888. Der Plan zeigt eine dann nicht ausgeführte Variante eines Schulneubaus unmittelbar hinter dem Rathaus. An der Nordseite des Kirchhofs ist das bestehende Gebäude der Gehobenen Schule eingetragen.

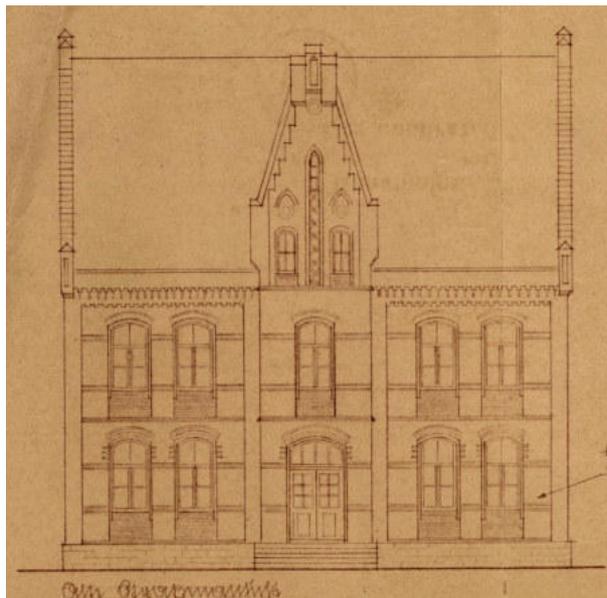
Abb. 3.1.214: Umbauplanung von 1934, Westansicht im ursprünglichen Bauzustand mit symmetrischer Front und Eingangssituation.

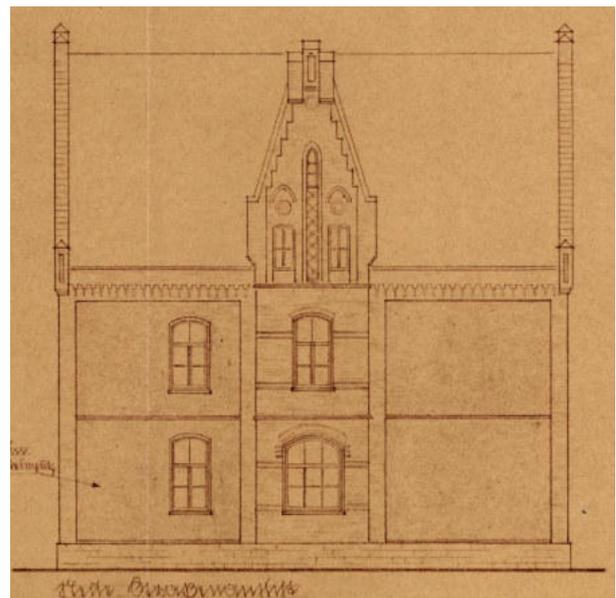
Abb. 3.1.215: Wie vor, die veränderte Westansicht mit Beseitigung des Eingangs und vermauerteten Fensteröffnungen zeigt den heutigen Bauzustand.
